# ESTUDIOS TÉCNICOS PARA EL ESTUDIO DE LA VIABILIDAD DE RECONSTRUCCIÓN DE UNA ESTRUCTURA PÉTREA MARINA

## Resumen

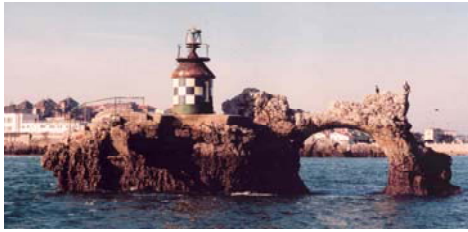
Figura (1): La “Horadada” previamente al colapso

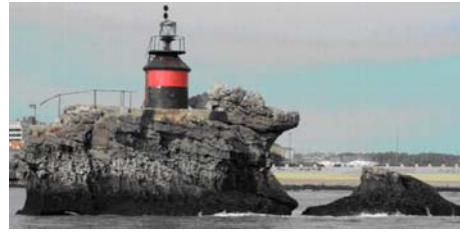
En el año 2005 y con ocasión de un fuerte temporal, por lo demás nada extraordinario, se produjo el colapso del arco y el derrumbamiento de sus fragmentos a los pies de la peña.

Figura (2): La “Horadada” con posterioridad al colapso

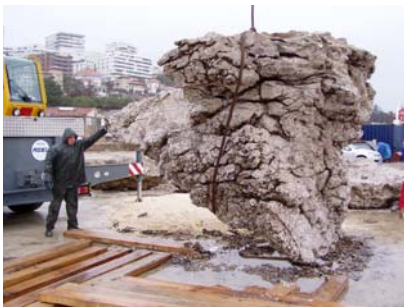
Figura (3): Uno de los fragmentos recuperados

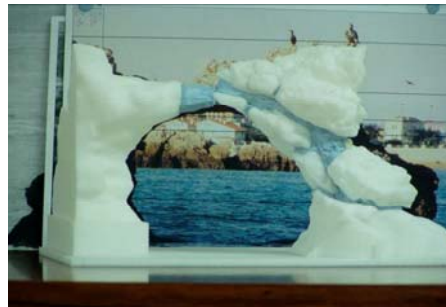
Figura (4): Hipótesis definitiva de montaje de los fragmentos (Rember)

Finalmente, una vez decidida la hipótesis de montaje se procedió de nuevo al escaneado láser de la geometría definitiva, necesaria para la fase de cálculo estructural.

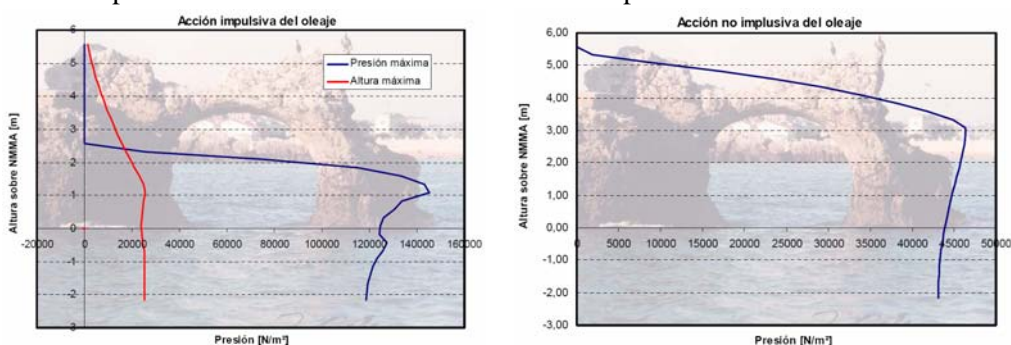
La presencia de rotura provoca la aparición de impactos violentos contra la isla de ahí que haya sido necesario distinguir entre solicitaciones impulsivas y no impulsivas. En las figuras siguientes se recogen ambas solicitaciones de forma gráfica, se indica, en el eje de abscisas, la presión relacionada con cada una: impulsivas ( $140 \text{ kN/m}^2$ ) y no impulsivas ( $50 \text{ kN/m}^2$ ), así como la superfi-cie de aplicación de cada una sobre la estructura pétre.

Figuras (5) y (6): Acción impulsiva y no impulsiva del oleaje (Gioc-UC)

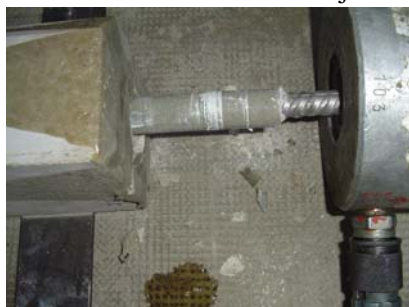
Figura (7): Detalle de la rotura de un anclaje durante un ensayo a tracción (Gted-Labest-UC)

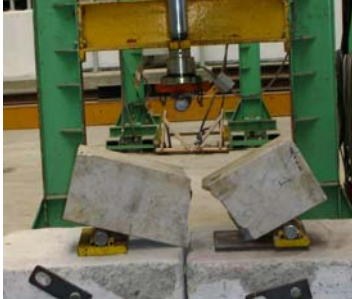
Figura (9): Rotura a flexión de un prisma de roca natural (Gted-Labest-UC)

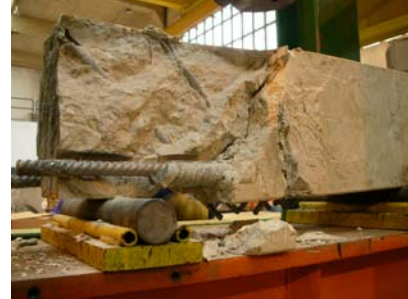
te a mecanismos de cortante (el factor incremental de la carga media de rotura obtenido tras los refuerzos efectuados fue de 3,75).

Figura (11): Detalle de la rotura a flexión del prisma de la figura (15) una vez reforzado.

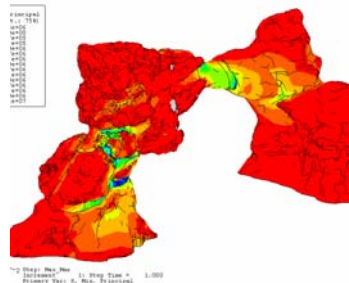
Figura (12): Ejemplo de gráfico de distribución de niveles tensionales en la estructura.

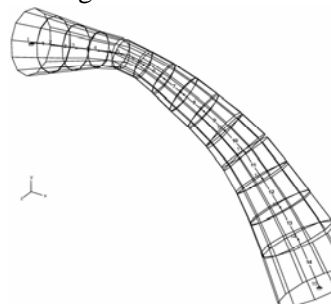
Figura (13): Modelo tridimensional de barras efectuado para proceder al dimensionamiento (RyC)

En relación con esta solución se diseñó un modelo tridimensional de barras con el que proceder al dimensionamiento del elemento estructural con la finalidad de obtener las cuantías de refuerzo (armado longitudinal y transversal) necesarios para garantizar un comportamiento adecuado de la estructura.
