# DESCRIPCIÓN GENERAL DE LOS ESTUDIOS PREVIOS REALIZADOS SOBRE LA PATOLOGÍA, LA IDONEIDAD ESTRUCTURAL Y DE MATERIALES DEL SEMINARIO MAYOR DE COMILLAS. CONCLUSIONES OBTENIDAS

Luis Villegas<sup>1</sup> e Ignacio Lombillo<sup>2</sup>: GTED<sup>3</sup>.

Universidad de Cantabria (UC).

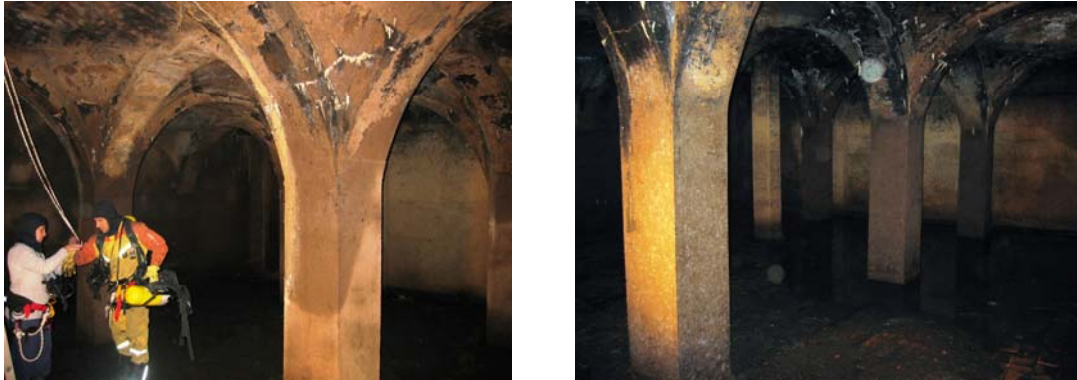
*Detalles de la inspección realizada en el aljibe existente en el claustro Este*

El aljibe esta compuesto por dos recintos separados por un tabique intermedio y tiene una superficie interior total de 204,5 m<sup>2</sup>. La estructura del mismo se compone a base de pilares cuadrados de 49 cm de lado que reciben las cargas de las bóvedas de cubierta.

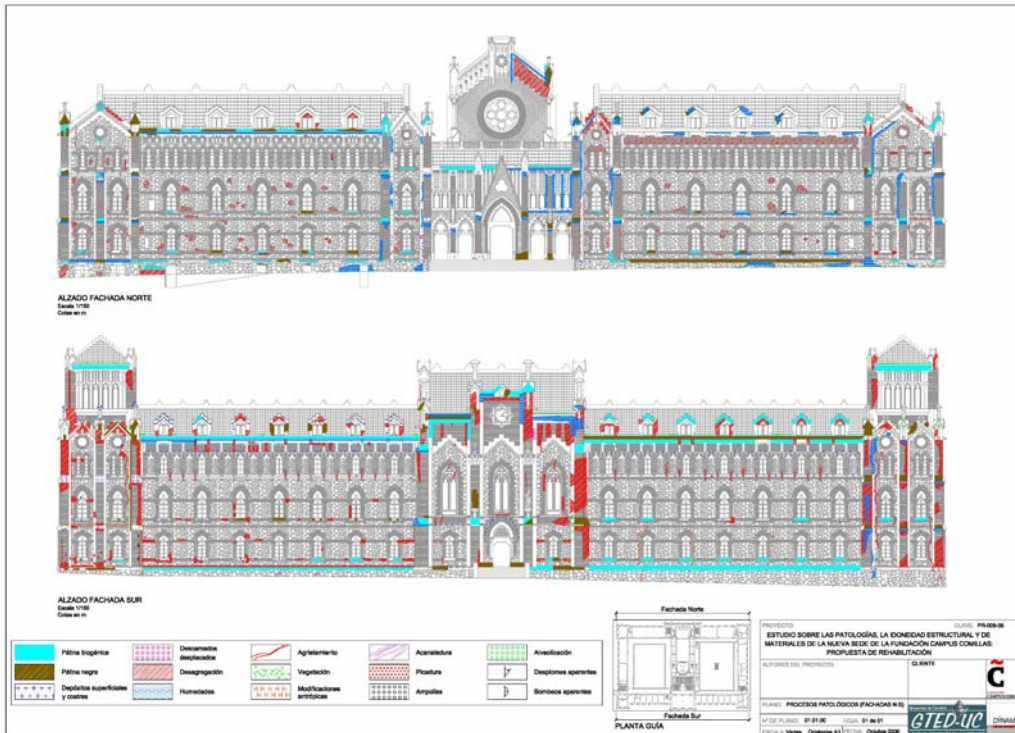
*Levantamiento de procesos patológicos de la fachada Norte (arriba) y de la fachada Sur (abajo) del Seminario Mayor de Comillas.*

- Pátinas (capas o películas delgadas) biogénicas y negras (de suciedad o enmugrecimiento) en numerosas partes de los muros.
- Existen depósitos superficiales (acumulaciones de materiales) y costras (láminas o cortezas de material coherente) en diferentes zonas.
- Descamación o exfoliación de láminas o películas superficiales que se desprenden del sustrato.
- Ampollas por abombamiento de las costras o escamas.
- Alveolización (erosión alveolar o meteorización en panal)
- Desagregación que conlleva la descohesión de las partículas de la piedra y del ladrillo.
- Desplacados, acanaladuras y picaduras.
- Agrietamientos.
- Presencia de plantas superiores.
- Modificaciones antrópicas (intervenciones humanas desacertadas).

De la misma forma se propusieron recomendaciones de actuación (terapéutica) que permiten corregir los defectos señalados previamente. A su vez, como apoyo del proceso deductivo desarrollado fue necesario realizar un levantamiento mediante láser escáner 3D de determinados elementos constructivos (fundamentalmente en la torre del reloj y fachada sur).

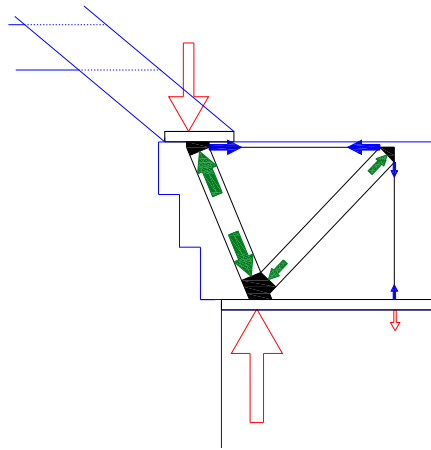
En relación a este proceso cabe aludir a que se han detectado agrietamientos generalizados en todas las crujiás motivados por dicho apoyo excéntrico (cuyo diseño estructural se considera poco afortunado) y agravados por el corte del atirantado transversal, acaecido en un momento de su historia, que ha roto la enlazabilidad y arriostramiento necesarios en la estructura. Debido a las deformaciones asociadas al esquema estructural del apoyo excéntrico de la cubierta en la obra de fábrica se han producido agrietamientos sensiblemente verticales y con amplitud máxima en la parte superior. Dicho patrón de agrietamiento se repite sistemáticamente en todas los paños bajo cubierta de los muros de fábrica marcándose perfectamente en la tabiquería existente. Además dichos agrietamientos también se manifiestan en el paño de muro inferior (entre plantas 2ª y 3ª). Dicho proceso patológico está asociado a la falta de contrarresto de la acción horizontal originada por el apoyo excéntrico de la cubierta y de las tracciones asociadas al tirante horizontal superior del modelo de bielas, tirantes y nudos que se adjunta.

*Esquema general del apoyo excéntrico de una cercha de cubierta en el muro de fábrica subyacente*

Caso de no centrar las cargas en el muro de carga subyacente es necesario materializar dicho arriostramiento horizontal mediante un elemento de acero a la altura de cada una de las cerchas, de forma análoga a como existían en su día. Se recomienda, no obstante, diseñar un apoyo centrado de la nueva cubierta en los muros de carga existentes.

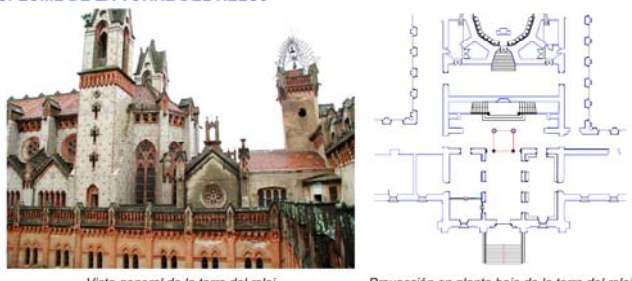
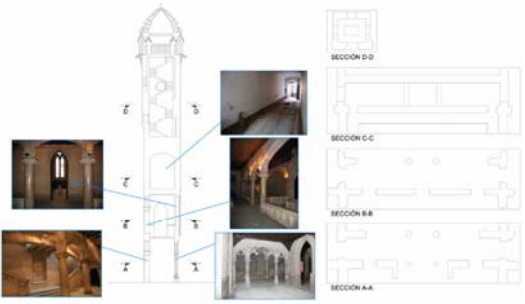
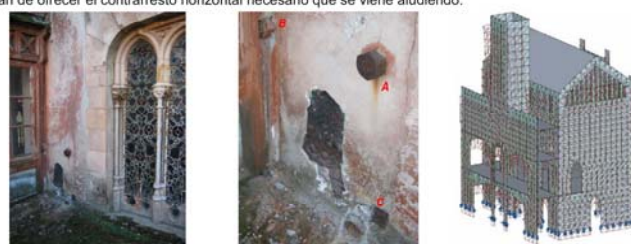
**DESPLOME DE LA TORRE DEL RELOJ**

La torre del reloj se encuentra en el cuerpo central del edificio, a uno de los lados de la escalinata principal. Sus muros Norte y Sur, en el nivel de maclado con el volumen inferior, descansan directamente en los muros de carga de dicho volumen, mientras que los muros Este y Oeste descargan sobre el volumen inferior mediante sendos arcos dispuestos debajo de cada uno, circunstancia que motiva concentraciones de carga puntuales y esfuerzos horizontales que hay que compensar mediante la resistencia a cortante de la unión, función de la traba existente y el peso que gravita sobre dicho plano.

Se ha llevado a cabo un análisis del desplome de la torre mediante láser escáner, tomándose medidas desde la terraza del claustro oeste. Para determinar si hay desplome se han realizado 15 secciones en un intervalo de 2,25 m. de altura. De este estudio se obtiene que la torre del reloj tiene un desplome medio en la altura referida de entorno a 5 cm. (aproximadamente 2,20 cm/m de desplome), valor por otro lado nada desdeñable.

Los desplomes detectados sugirieron la necesidad de analizar en profundidad las causas que motivaron dicho proceso patológico. En este sentido la causa más factible es que el desplome se deba a una integral de giros en el alzado de la torre asociados a descensos diferenciales entre su zona Sur y su zona Norte. Dichos descensos se achacan a dos causas, principalmente a un asiento diferencial en cimentación del lado Norte respecto del lado Sur dada la mayor concentración de cargas en cimentación en el lado Norte, y de forma secundaria a un descenso de la clave de los arcos existentes en planta 1ª asociado a una falta de contrarresto lateral de los empujes que motivan a los muros Este y Oeste del cajón de la escalera.

El efecto que produce la falta de contrarresto horizontal en la arcada de la subida principal, son descensos en clave y desplazamientos horizontales en los arranques de los arcos que producirían un asentamiento relativo del lado Norte de la torre del reloj respecto del lado Sur. Parece ser que dicha problemática fue detectada en épocas pasadas porque en la campaña de catas se han detectado la colocación de tres tirantes que atan los muros Este y Oeste de la caja de escaleras y que a pesar de no estar colocados en los puntos de máxima eficacia, para no dañar la integridad estética de las dependencias que atravesarían, tratan de ofrecer el contrarresto horizontal necesario que se viene aludiendo.

El efecto de desplome de la torre del reloj en planta baja queda asociado al posible asiento diferencial producido en la cimentación de la arcada sobre la que descansa la cara Norte de la torre debido a una mayor concentración tensional que en la cara Sur. Dicha consideración se demuestra en el anejo A4, por lo que se remite al lector a dicho apartado para mayor información.

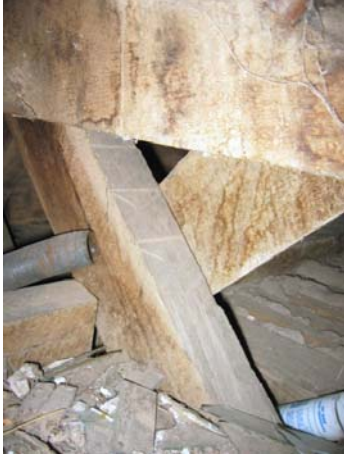
Se observan **flechas excesivas** en el forjado del techo del paraninfo debidas a la gran luz existente y a que solamente hay dispuestos dos elementos portantes a modo de vigas en

celosía de madera. Además, sobre estas jácenas existen cargas (debidas a los elementos de acceso a la zona residual de cubierta sobre el paraninfo) que favorecen la existencia de dichas flechas. Por otro lado aludir a que debido a las luces existentes y los reducidos elementos portantes principales los esfuerzos que se motivan en las jácenas de carga son importantes. Asociado con lo anterior se ha observado un fallo del cordón superior de las vigas en celosía de madera que trabajando a compresión ha sufrido una inestabilidad quedando sometido a pandeo lateral (daño especialmente grave por su carácter de posible rotura o colapso frágil, sin previo aviso).

*Detalle de la viga en celosía que conforma las jácenas de carga*

En base a los procesos patológicos referidos, la zona central sur presenta un riesgo latente de “posible colapso”, por lo que se recomienda proceder a su refuerzo, previo apuntalamiento y andamiaje total tanto del forjado de referencia como de los muros de carga involucrados, para evitar males mayores.

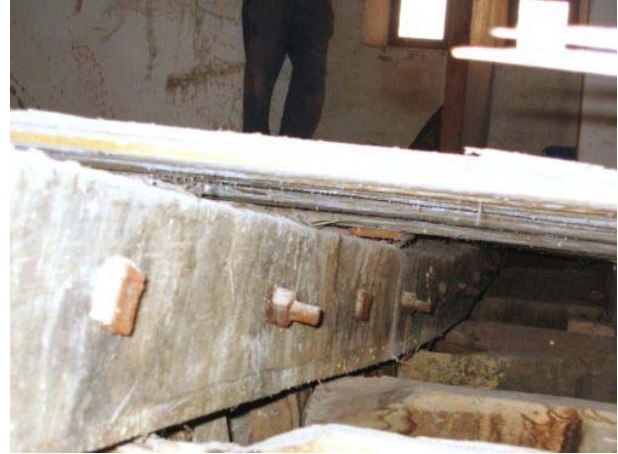
*Pandeo lateral del cordón superior a compresión de una de las dos jácenas de carga*

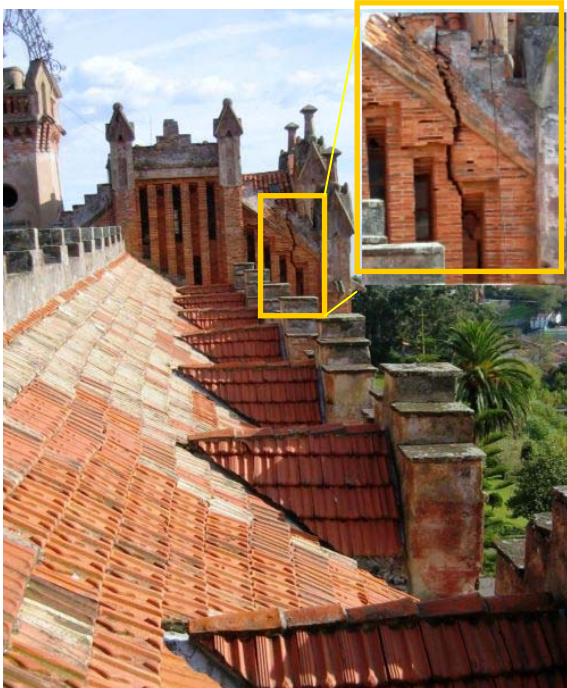
Existen, asimismo, **agrietamientos en los laterales de la fachada principal** del edificio (fachada sur-oeste y fachada sur-este). En la sur-oeste se observa a simple vista un agrietamiento de amplitud muy importante y grave (del orden de 6 cm y que atraviesa el muro lateral seccionando el mismo): La fachada principal central está suelta en su zona superior sin arriostrar y desplomada hacia el exterior.

*Vista general a la grieta de fachada Sur-Oeste desde la torre Oeste.*

El proceso deductivo seguido ha llevado a concluir que la causa principal está asociada a la rotura por el plano de mayor debilidad de los muros perpendiculares a la fachada Sur ante las succiones de viento a que se ve sometida la misma en su zona central, ya que dada la configuración actual del edificio la mayor parte de los esfuerzos de tracción generados han de transmitirse a dichos muros de arriostramiento. Además, la sección de unión de ambos muros está bastante debilitada, en tanto que además de las ventanas existentes en los laterales se ha comprobado que en las proximidades de las esquinas hay empotradas sendas bajantes. La presencia de estas bajantes en una zona de encuentro entre dos muros de fachada (esquinas sur-oeste y sur-este de la zona central Sur) implica un debilitamiento importante de la unión asociado a una reducción importante del espesor efectivo de la misma.

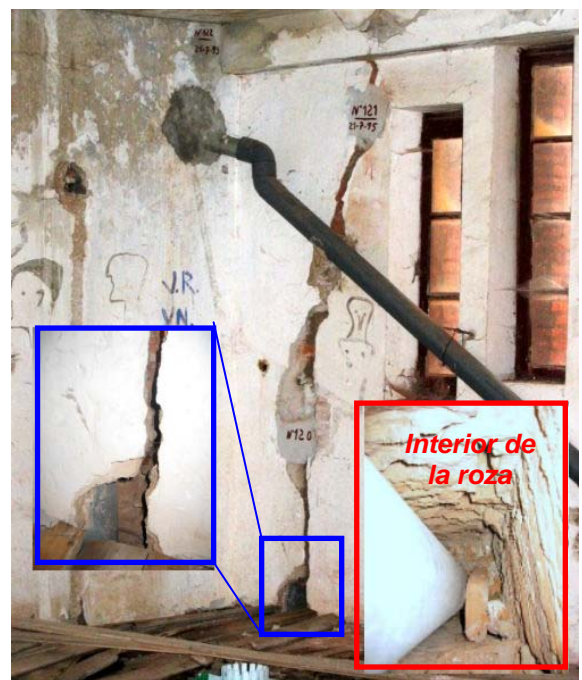
*Detalle interior de la grieta de fachada Sur-Oeste. Puede apreciarse la tubería alojada en la sección del muro*

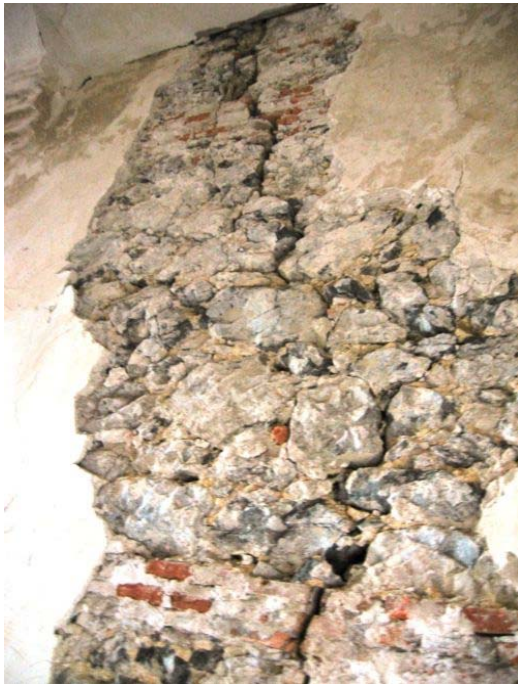
Existen, asimismo, procesos patológicos asociados a succiones del viento y empujes horizontales sin contrarrestar en los cuerpos de escalera anejos a la iglesia en fachada norte. Por un lado, se observan agrietamientos importantes en los muros laterales. Tras hacer tres catas y remover el revoco se comprueba también que dichas grietas tienen una gran amplitud y profundidad, incluso en algún caso son pasantes en todo el espesor del muro.

La causa de este agrietamiento está asociada a la acción de esfuerzos de carácter horizontal, fundamentalmente succiones del viento y esfuerzos horizontales de las bóvedas de las escaleras (la mayor parte de las cargas asociadas con éstas se transmiten a los muros laterales de las cajas de escaleras por las bóvedas a la catalana de los descansillos). Del mismo modo, también se asocia a la mala traba existente entre el muro de fachada norte y los muros perpendiculares, lo que motiva que frente a la acción de las cargas horizontales referidas se generen agrietamientos, de amplitud creciente con la altura, donde las tracciones producidas por la succión del viento son mayores (en tanto que los contrafuertes exteriores que existen en tal fachada no alcanzan la parte superior más solicitada).

*Agrietamientos y cata en el muro Oeste del cajón Este. Descansillo entre 2ª y 3ª planta.*

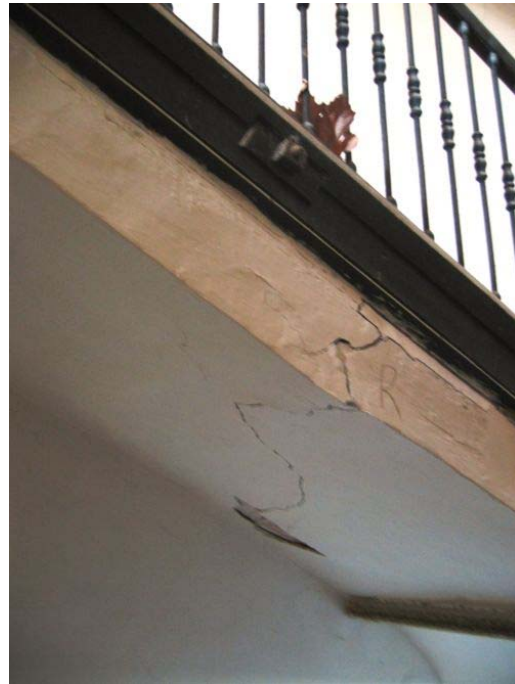
*Agrietamientos asociados con las rótulas plásticas formadas en las escaleras por imposibilidad de contener en su espesor la línea de presiones. Rótula plástica en la zanca que sube al forjado de 2ª planta*

A su vez los forjados de escalera de esta zona Norte se han visto sometidos a un desplazamiento y un reacomodo. La esbeltez de dichas bóvedas supone que la línea de presiones asociada a los esfuerzos que ha de soportar (peso propio y sobrecargas de uso) vaya muy forzada en su espesor, de forma que un movimiento horizontal hacia fuera del muro de fachada norte, suponga un cierto reacomodo de la bóveda que motiva que la línea de presiones no pueda ser contenida en el espesor existente, plastificando determinadas secciones de la escalera que se manifiestan mediante agrietamientos (rótulas plásticas) que al igual que ocurre con el agrietamiento de los muros transversales ganan en amplitud a medida que se asciende.

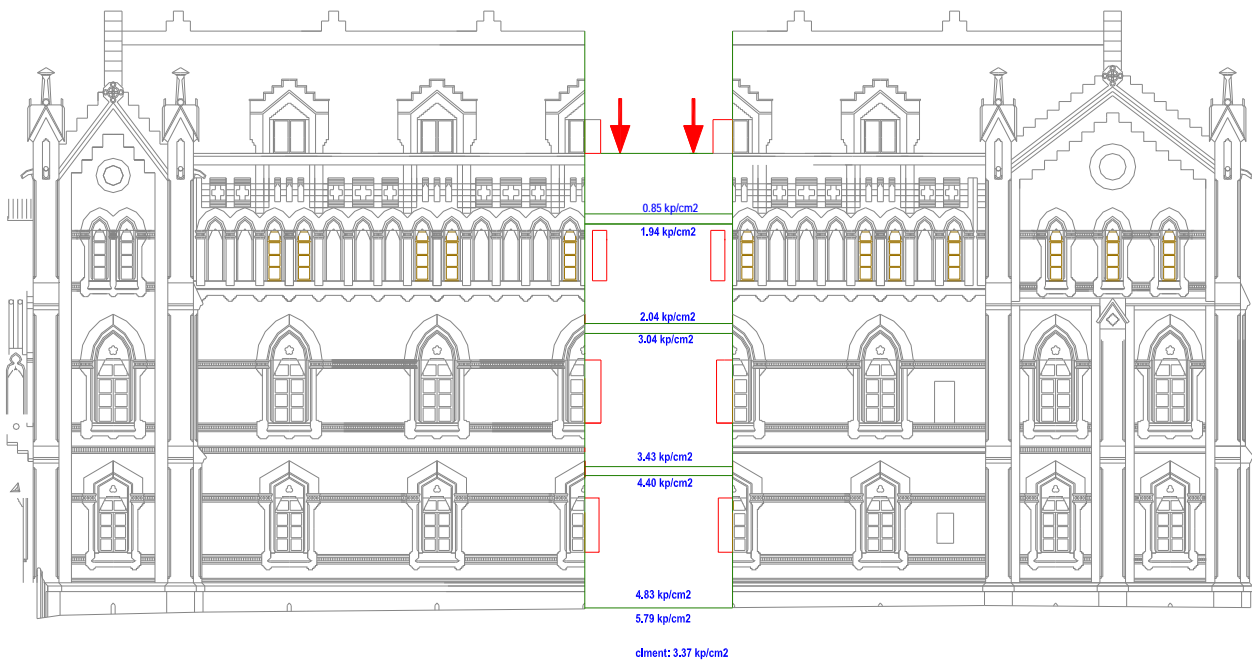
Croquis en el que indican los niveles de tensión medios en servicio (sin mayorar cargas) de distintos puntos críticos de los paños del muro de fachada norte de la sección 3-3'

En relación a los muros de la crujía 3-3' se concluye que todas las verificaciones realizadas para los puntos de control de tensiones analizados cumplen, a excepción del nivel tensional en cimentación del muro interno de la crujía 3-3'.

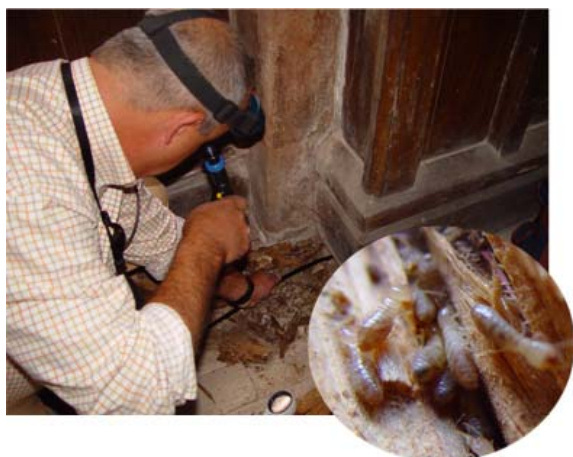
En general, la infestación que presenta el edificio respecto a anóbios y líctidos es totalmente aceptable teniendo en cuenta los años de construcción y es solucionable con tratamientos de inyección (riesgo 3) y pulverización (riesgo 1 y 2) en la madera que se vaya a dejar en la rehabilitación. Los problemas de hongos se solucionarán, en cuanto se rehabilite el edificio y desaparezcan las humedades, mediante una impregnación de productos fungicidas. El hecho de la rehabilitación va a suponer que se disminuyan los porcentajes de humedad en la madera y en paredes, lo que hará que la madera tenga una humedad insuficiente para la supervivencia de termitas y hongos. Es necesario realizar una inyección en las cabezas de vigas y viguetas empotradas en muros con productos fungicidas e insecticidas, puesto que la humedad tardará en eliminarse por completo y así evitamos la nueva proliferación de esporas o termitas mientras dura este proceso de secado.

*Inspección visual de signos producidos por organismos xilófagos mediante técnicas de visión artificial (endoscopio). Cortesía Montañesa de Desinfección.*
