Estudios sobre la viabilidad técnica de la reconstrucción de la Isla Horadada en la bahía de Santander

Resumen: La isla o peña de “La Horadada” es una formación rocosa que emerge sobre la superficie del mar en la bahía de Santander frente a la península de “La Magdalena”. La isla ha estado expuesta a mareas y tempestades desde su origen, y seguramente haya sido este azote lo que ha labrado su arco. En el año 2005 y con ocasión de un fuerte temporal, por lo demás nada extraordinario, se produjo el colapso del arco y el derrumbamiento de sus fragmentos a los pies de la peña. La comunicación que se ofrece pasa revista a las diferentes tareas desarrolladas como paso previo a su reconstrucción.

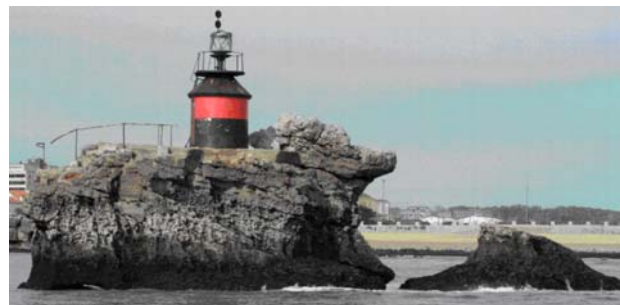
Figura 2. La “Horadada” con posterioridad al colapso

Tras su colapso el día 19 de Enero de 2005, el Excmo. Ayuntamiento de Santander mostró el interés de estudiar su posible reconstrucción, circunstancia que motivó el desarrollo de un proyecto de investigación, cuyas principales acciones van a ser objeto de exposición. En este sentido, se hará mención a los trabajos realizados para obtener la geometría antes de la rotura, al estudio de las sollicitaciones del oleaje sobre la misma, a la caracterización de las rocas constituyentes y de los materiales de refuerzo que se han investigado, así como el análisis estructural realizado y el diseño propuesto para reconstruir el arco pétreo.

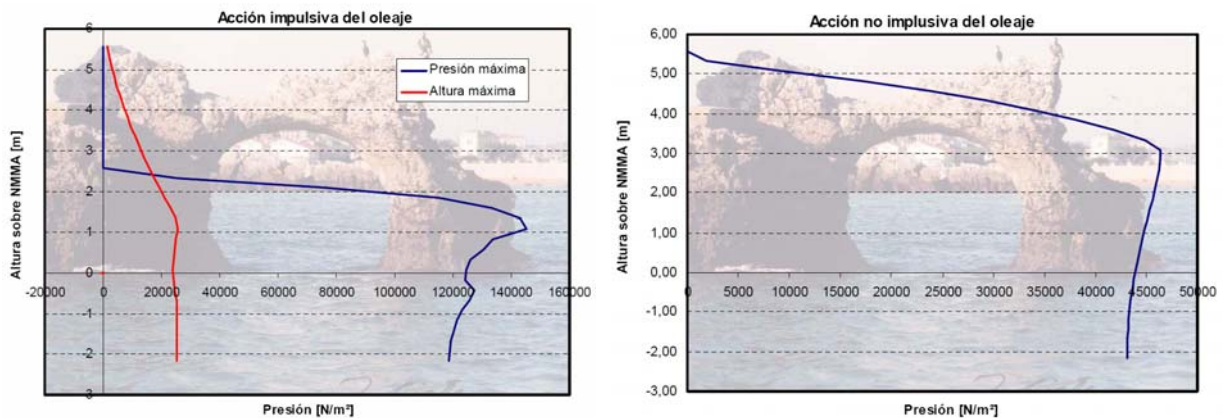
La presencia de rotura provoca la aparición de impactos violentos contra la isla de ahí que haya sido necesario distinguir entre solicitaciones impulsivas y no impulsivas. En las figuras siguientes se recogen ambas solicitaciones de forma gráfica, se indica, en el eje de abscisas, la presión relacionada con cada una: impulsivas (140 kN/m^2) y no impulsivas (50 kN/m^2), así como la superficie de aplicación de cada una sobre la estructura pétre.

Figuras 7 y 8. Acción impulsiva y no impulsiva del oleaje (Gioc-UC).

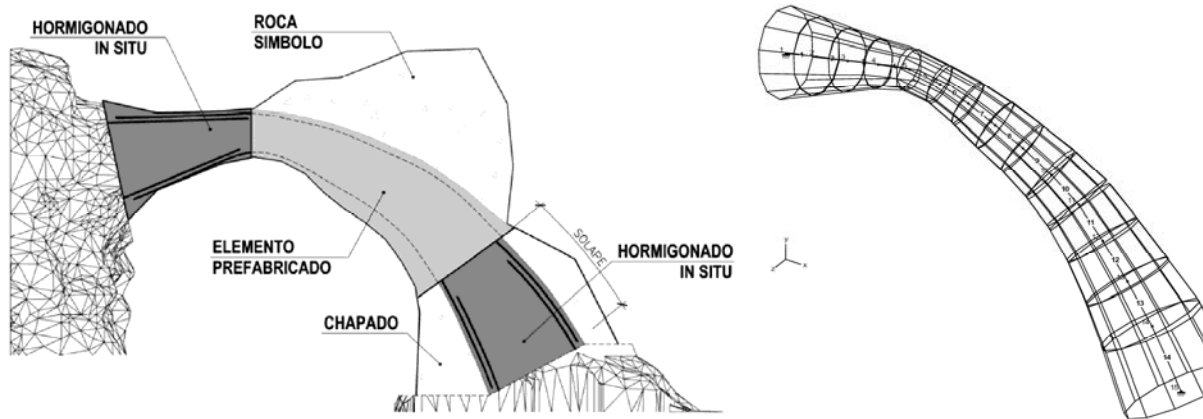
Figura 22. Descripción de la solución a base de un arco prefabricado de hormigón armado.

Tras analizarlas, se estimó que la solución más adecuada era la relacionada con la ejecución de un arco prefabricado de hormigón armado.

En relación con esta solución se diseñó un modelo tridimensional de barras con el que proceder al dimensionamiento del elemento estructural con la finalidad de obtener los elementos y cuantías de refuerzo (armado longitudinal, transversal y cercos) necesarios para garantizar un comportamiento adecuado de la estructura.
