TECNOLOGÍA DE LA REHABILITACIÓN Y GESTIÓN DEL PATRIMONIO CONSTRUIDO (REHABEND 2008)

Jornadas Técnicas subvencionadas por el Ministerio de Fomento, por el Ministerio de Ciencia e Innovación y por la Generalitat Valenciana.
Valencia, Octubre de 2008

JORNADAS TÉCNICAS INTERNACIONALES REHABEND 2008
TECNOLOGÍA DE LA REHABILITACIÓN Y GESTIÓN DEL PATRIMONIO CONSTRUIDO

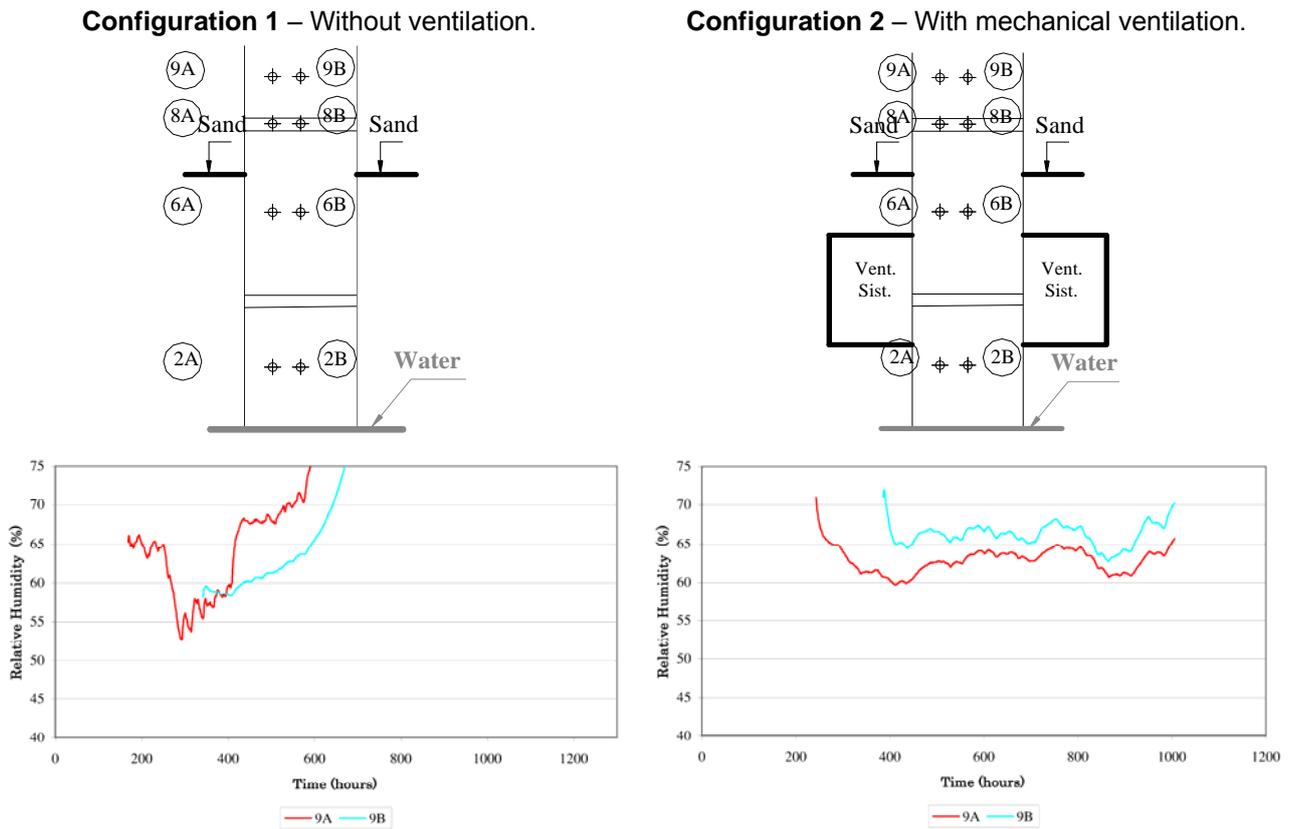
Figure 1. Variations in relative humidity at level 9 in configurations 1 and 2 [2, 3].

For the last few years, the Building Physics Laboratory (LFC) of the Faculty of Engineering, University of Porto (FEUP) has been conducting experimental research to validate a technique for treating rising damp in the walls of older buildings [1, 2 and 3]. The technique consists of ventilating the base of the walls using a natural ventilation process or by installing a hygro-regulated mechanical ventilation device. The experiments were designed to show how these walls are affected by rising damp in view of different boundary conditions. The configurations used are shown in Fig. 1.

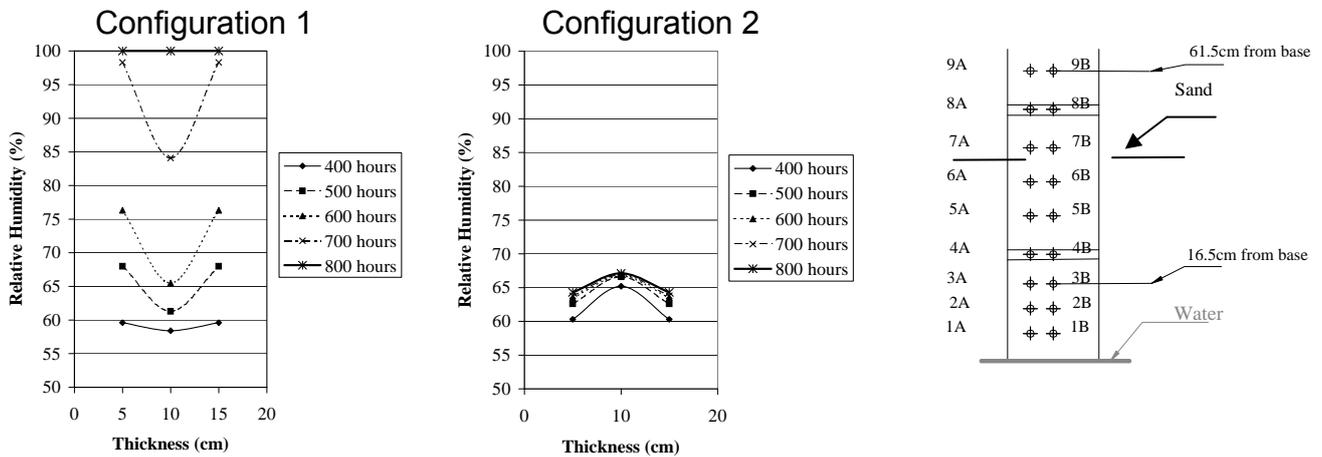
Figure 2 illustrates the change in relative humidity in the cross-sections located 61.5 cm (level 9) above the wall base.

Figure 2. Variation in relative humidity at level 9 [3].

We can conclude from the experimental research that a ventilation system placed at the base of the wall reduces the level of the rising damp (see Fig. 2).

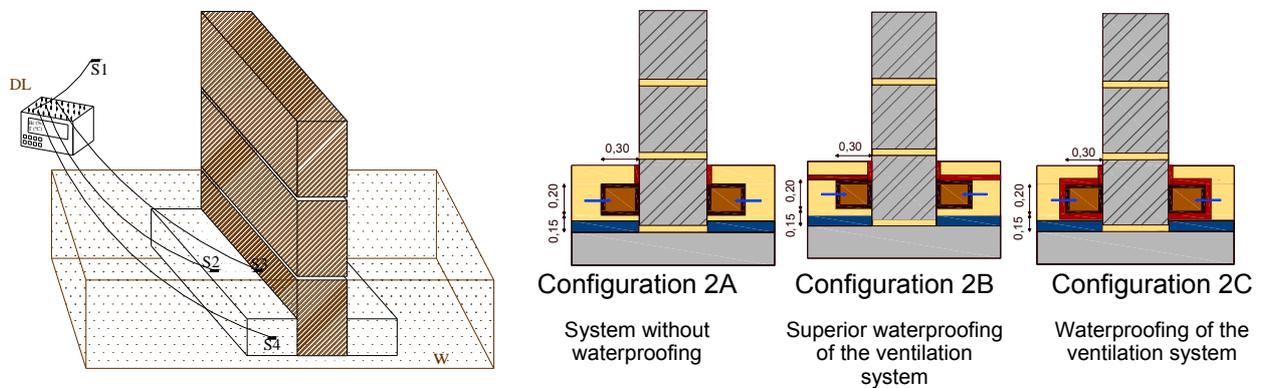
Probes were installed in each cell: Probe S1 – Temperature (T) and Relative Humidity (RH) of the air at the entrance of the system; Probe S2 – T and RH of the air in the middle of the system; Probe S3 – T and RH of the air in the middle of the system and in the surface of the wall and Probe S4 – T and RH of the air at the exit of the system.

Figure 3. Physical Model –Probes positions.

We study three cells corresponding to specific boundary conditions (Configurations 2A, 2B and 2C) (Fig. 3) that were associated to a mechanical ventilation system with controlled velocity. Probes were placed in such a way as to obtain readings of the temperature and relative humidity inside the ventilation system all the time (Fig. 3).

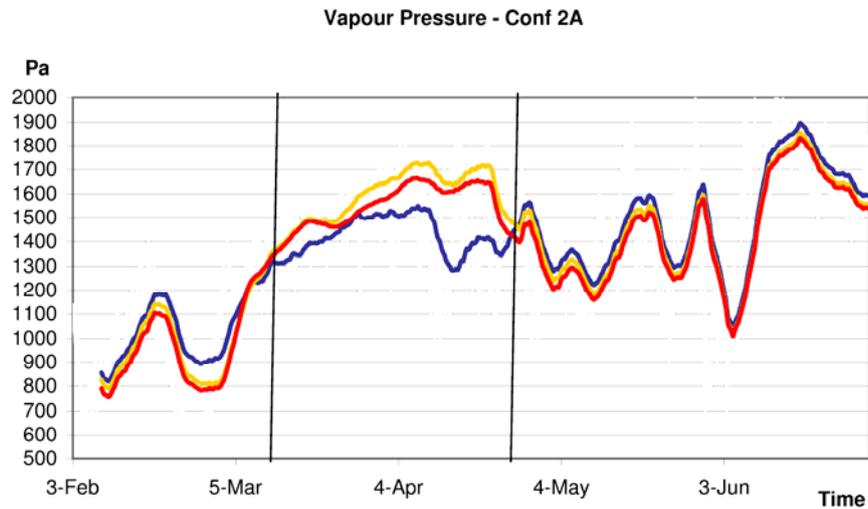
Figure 4. Condensation occurrence in configuration 2A (red – entrance, yellow – middle and blue – exit).

The analysis of the graphs of vapour pressure variation at the entrance and the exit, for the three configurations, clearly shows the occurrence of periods with negative differences of flow for the configurations 2A (Fig. 4) and 2B, which means the occurrence of condensations. It was possible to visualize that, in these periods of time, the system generates condensation moisture, had being seen the occurrence of drops of water. On the other hand, it was verified that the inversion of the gradient of pressures occurs near the exit. The length of the system presents a basic role in the functioning of the system.

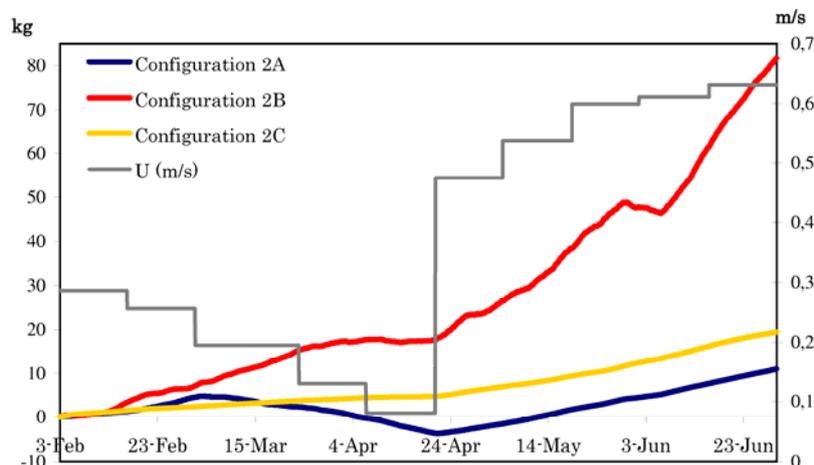
Figure 5 shows the quantity of accumulated water vapour transported during the testing period, for various air circulation speeds. The functioning of the system is greatly influenced by outside conditions. In Configuration 2A and 2B we can see that, in some periods of time, the quantity of accumulated water vapour transported decreases which mean that we have condensations inside the system.

Figure 5. Quantity of accumulated water vapour (kg) taken from the ventilation system.

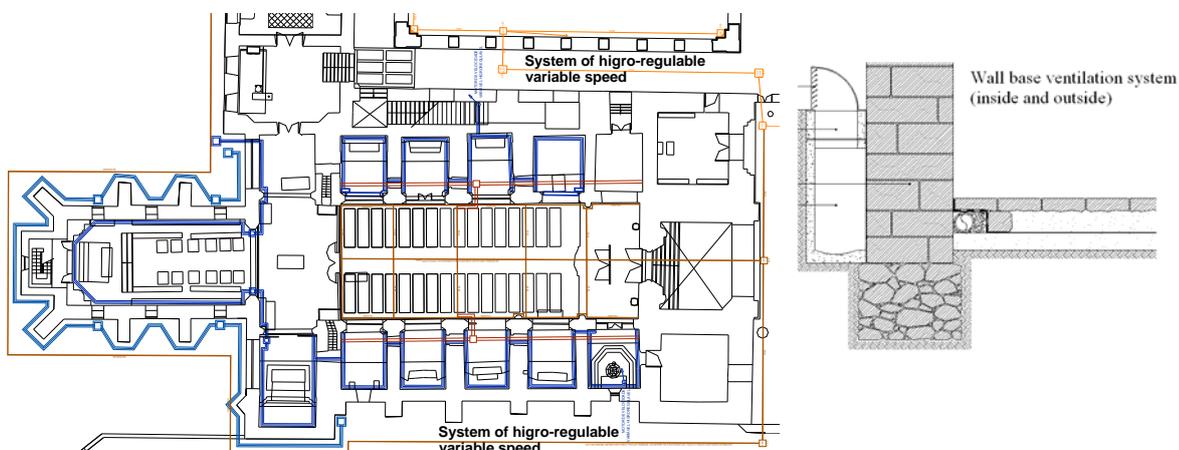
Inside the building, there were two distinct subsystems, both with hygro-regulated mechanical ventilation. Air was admitted into one subsystem through an opening in the façade. The other subsystem involved two admission grids located inside the building, with extraction to the exterior of the church. Extractions were controlled by an hygro-regulated variable speed engine, which would stop operating whenever the difference between the entrance and exit relative humidity was lower than 5%.

Figure 6. Plan of the wall base ventilation system (inside and outside) – system of higo-regulated variable speed.

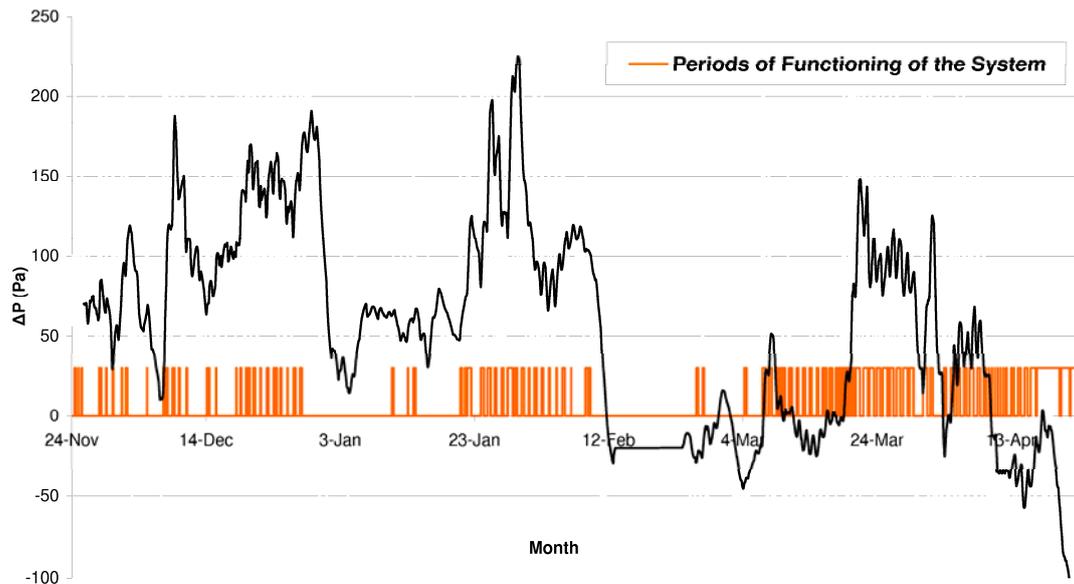
Figure 7. Differences of vapor pressure and periods of functioning of the system.

Whenever the air that enters presents a relative humidity near the existing moistness in the interior of the system, it doesn't work having only natural drying. If we analyse Fig. 7 we can cross information between the periods where the system is working, mechanically and the periods where the condensations occur.

We can see that the criterion of 5% of difference between the exit and the entrance humidity isn't effective. The system doesn't work in the periods of drying, sometimes functioning in periods where we have condensations, being able to contribute for its intensification.

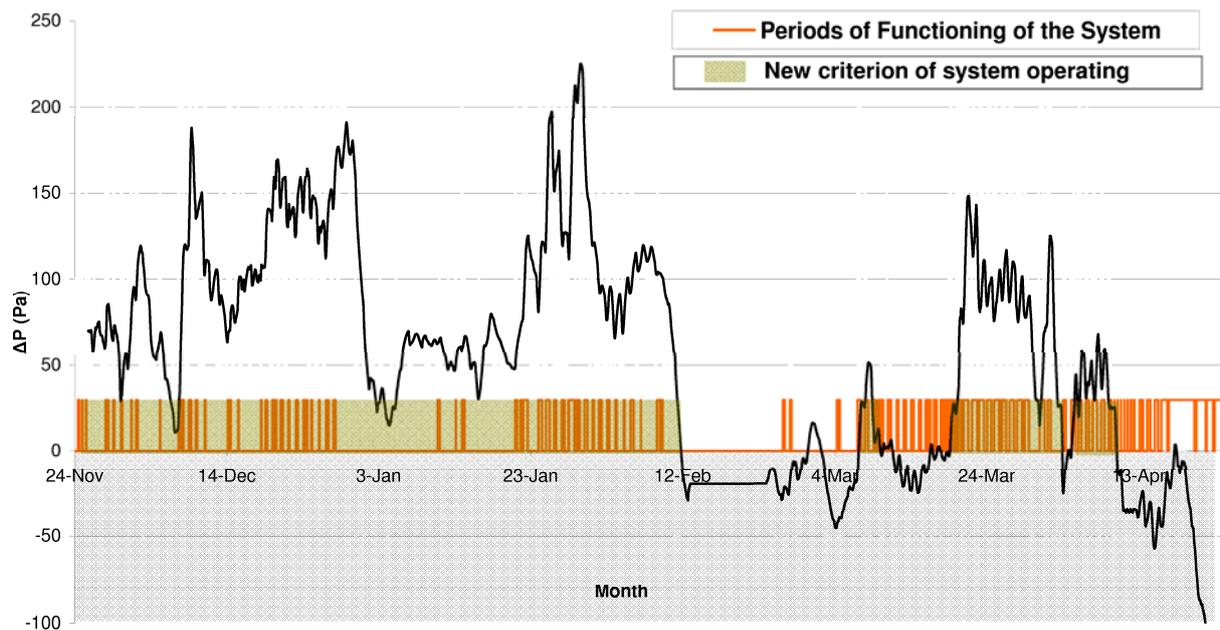
Figure 8. New criterion of system operating and periods of functioning of the system.

We propose a criterion based on vapour pressure where the system works when the difference between the vapour pressures at the exit an entrance is positive, which should be more efficient as we can see on Fig. 8. On the other hand, the occurrence of internal condensations can contribute to the crystallization/dissolution of salts present in the water warping the surface pores of the wall, putting in cause the effectiveness of this system.

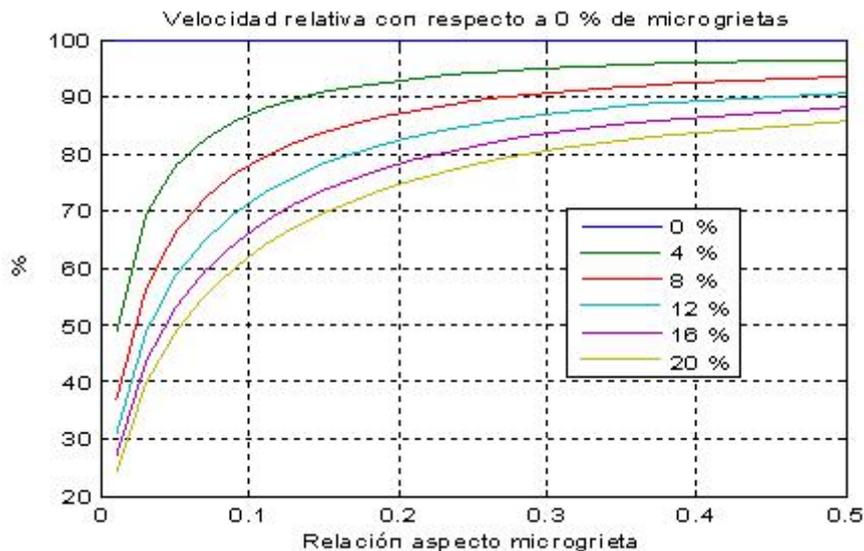
Figura. 1. Comportamiento teórico de la velocidad ultrasónica en función del porcentaje de microgrietas y de su relación de aspecto.

Para evaluar el comportamiento teórico de la velocidad longitudinal con respecto a la aparición y progresión de las microgrietas, se ha realizado una simulación considerando conocidas y constantes las propiedades elásticas ($C_{11} = 40$ GPa y $C_{44} = 13$ GPa) y la densidad de la matriz cementicia ($d = 1900$ kg/m³). Los agregados finos y gruesos se han modelado como una única fase con propiedades elásticas y densidad conocidas ($C_{11} = 86$ GPa y $C_{44} = 28$ GPa, $d = 1900$ kg/m³) y geometría esférica ($\alpha = 1$). Se ha considerado también que inicialmente hay una porosidad del 8% que se encuentra saturada de agua y distribuida uniformemente dentro de la matriz.

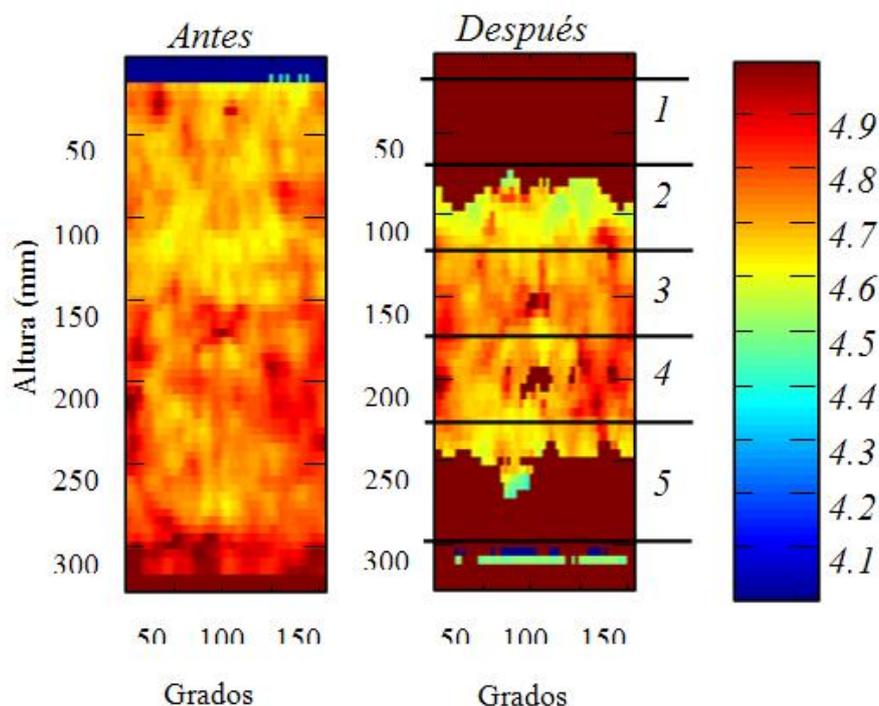
Figura 6. Mapa de velocidad radial (en km/s) de la probeta 2, antes y después de los ciclos.

Para comprobar esta afirmación se seleccionó la probeta 2, en la cual se aprecia un daño considerable en la cara superior e inferior de la probeta y una pérdida de velocidad intermedia con relación al resto de las probetas. Además, esta probeta no presentaba exteriormente ningún tipo

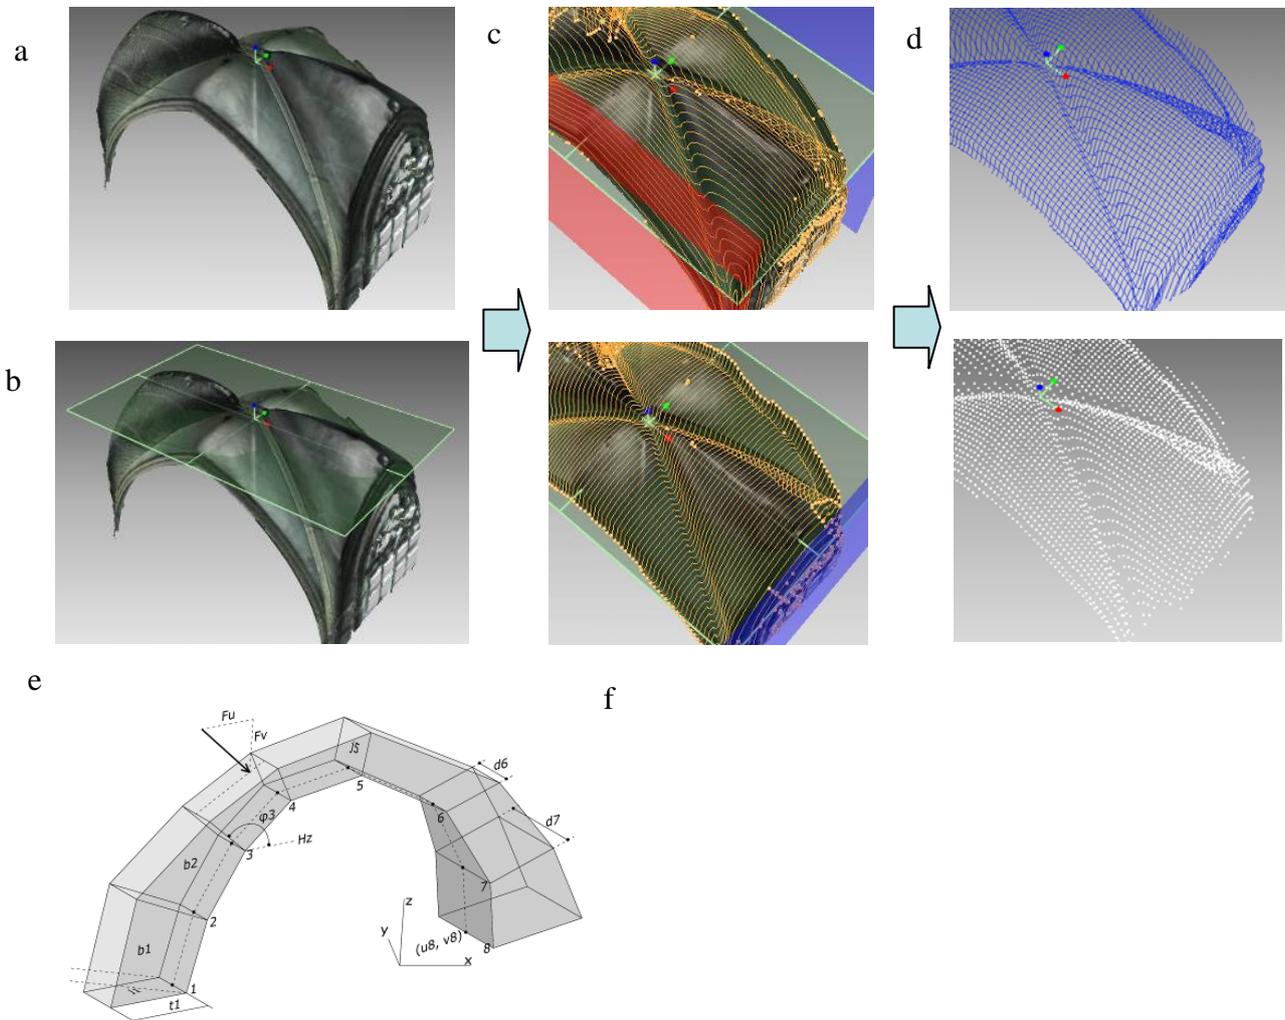
Figure 1. Laser scanner data processing: a. meshed model, b. definition of new coordinate system, c. projection of grid onto model, d. final grid points → autocad dwg, e,f: Calipous program principle and output

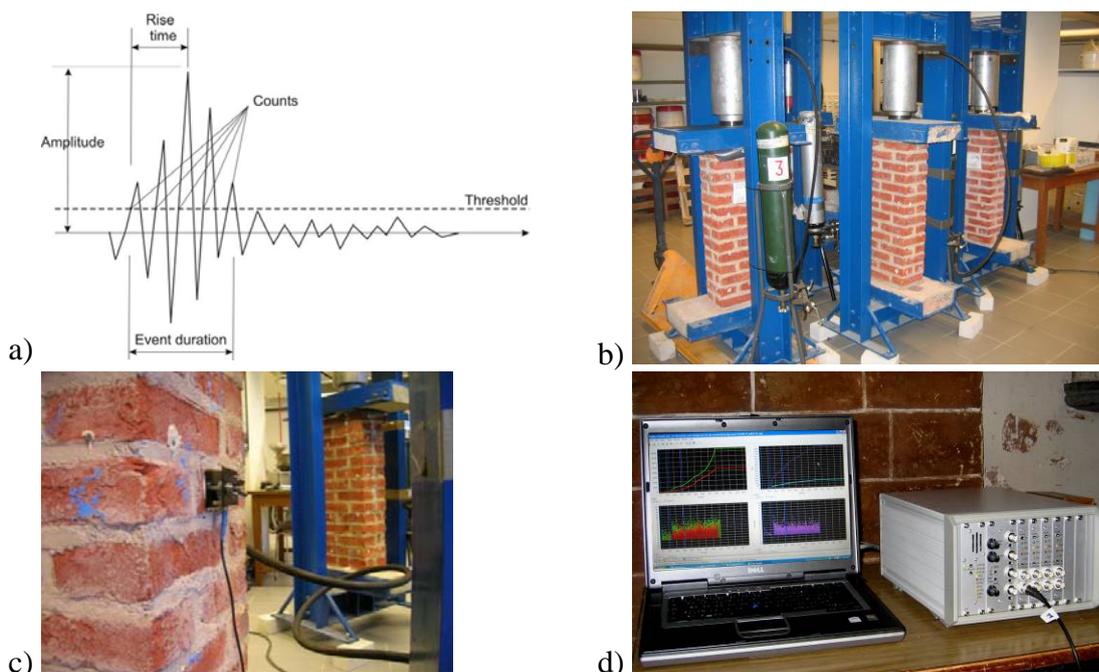
Figure 2. a) Acoustic Emission monitoring during long term creep tests – b): specimens; c) AE sensor mounted on masonry sample, d) AE-test setup (Vallen AMSY-5 system),

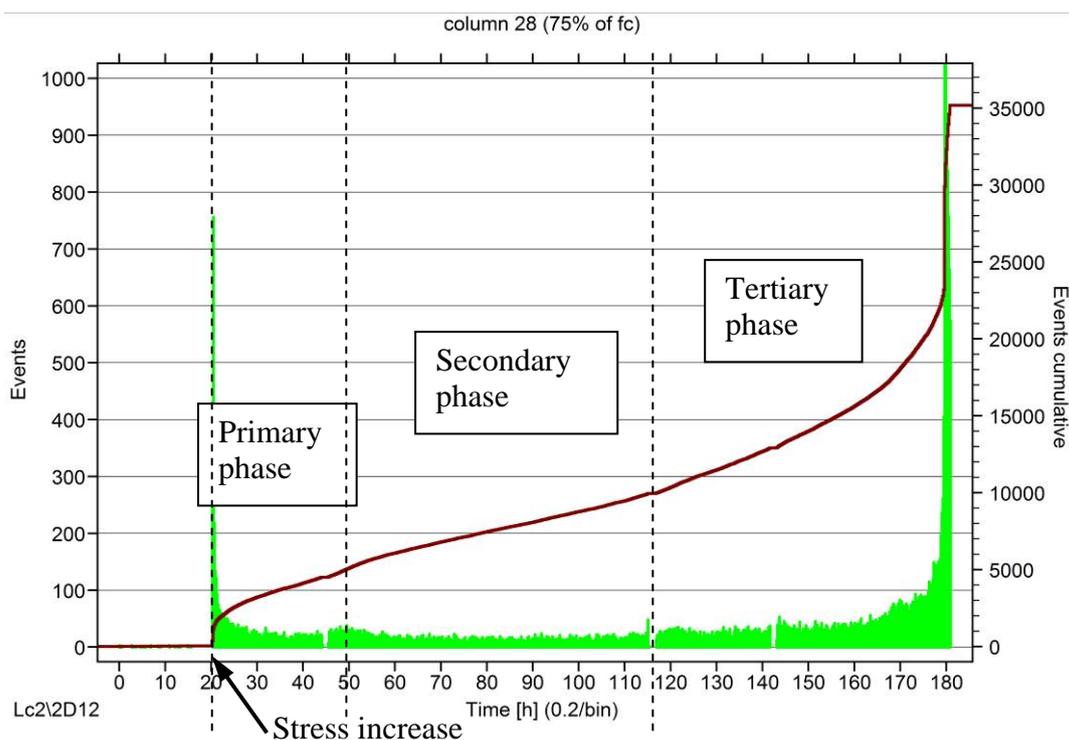
Figure 3. cumulative number of Acoustic Emission events counted and relation with creep-phases – long term creep test on sample 28

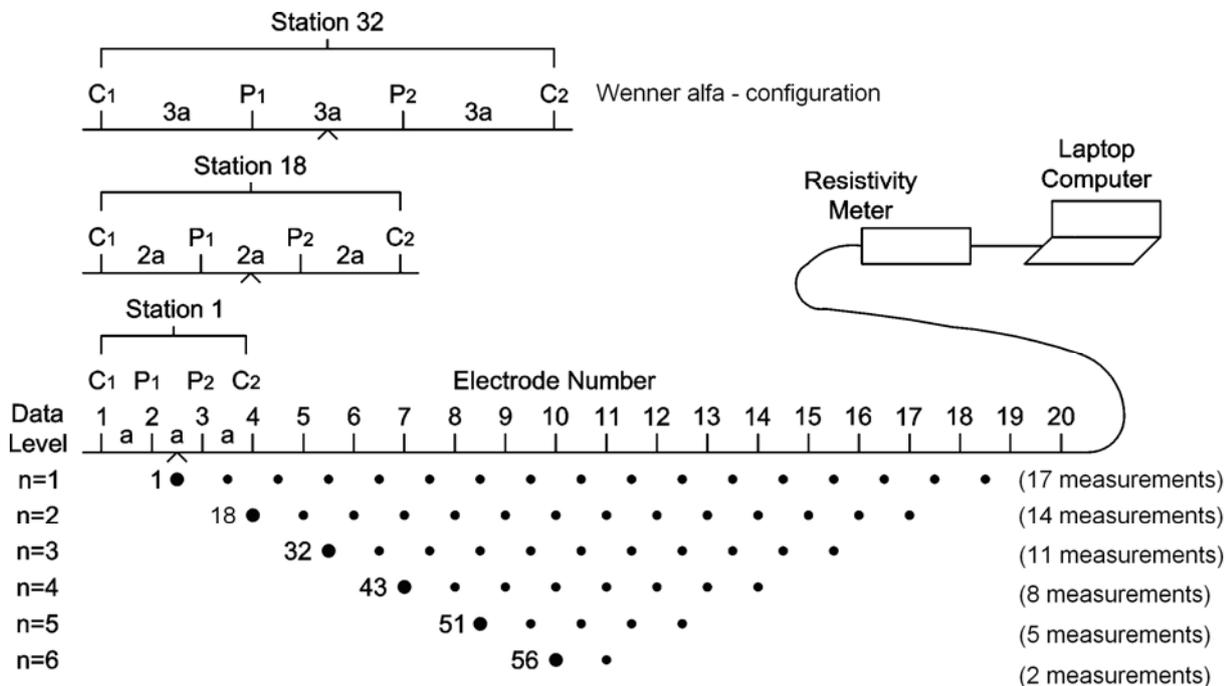
Figure 4. 2D geo-electrical tomography; Wenner-alfa electrode-configuration; subsequent measurements for building a pseudo-section

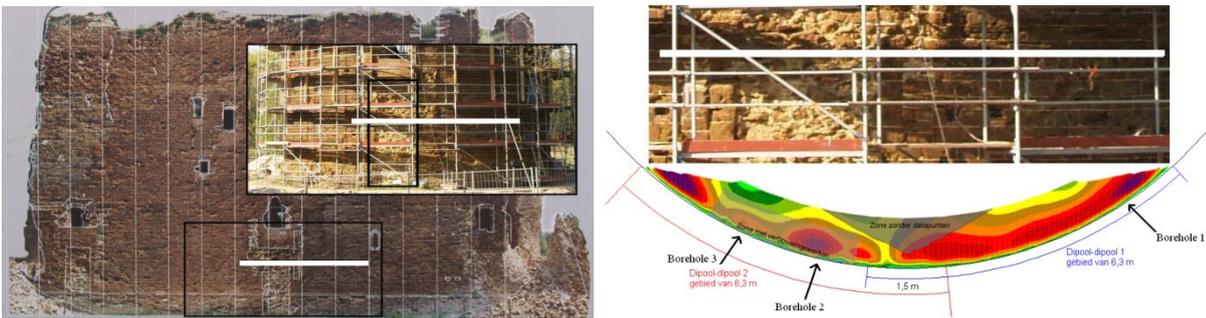
Figure 5. position of the survey line on the tower (left), with Insert: detail with in white the position of the electrodes and in black the position of the historic defence platform, removed in an unknown past, right: position of the electrodes on the wall (white line) and inversion result of dipole-dipole measurements and the location of the boreholes for the endoscopic survey

The masonry that visually look the worst (zone of the defence platform), show lower resistivities on the tomography (i.e. better cohesion) compared with the adjacent masonry. The results were validated with boreholes, 1 till 3, which overall confirmed the (lack) of cohesion as identified by means of the resistivities measured.

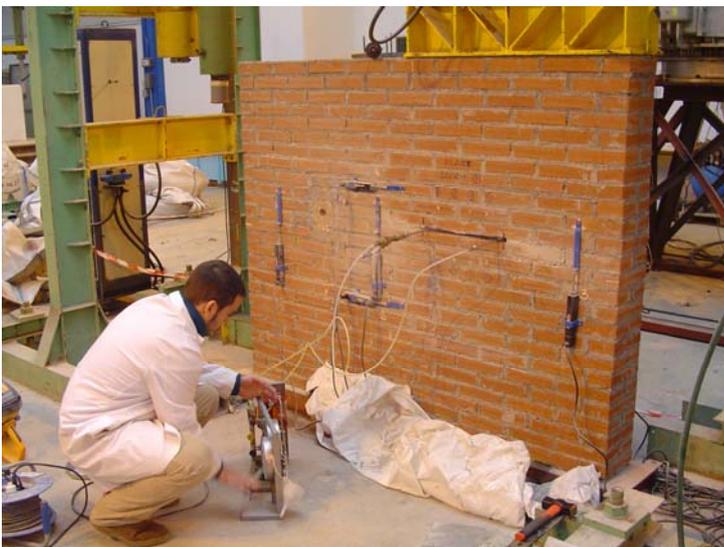
Figura 2. Ensayo de gato plano simple en un muro de ladrillo en el Laboratorio de Estructuras de la UC (Colaboración GTED - AIDICO).

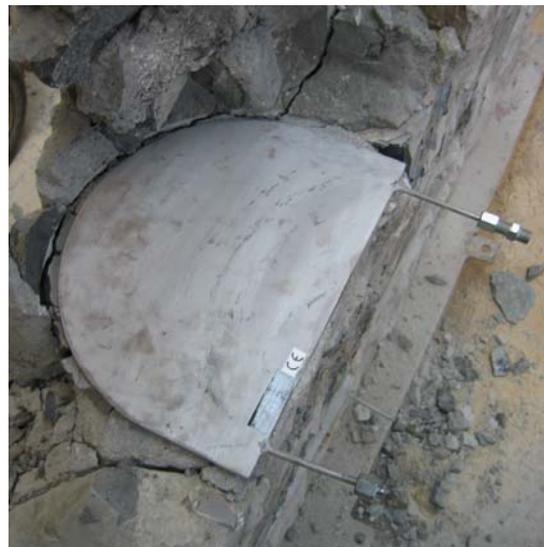
Figura 3. Relación entre el área de contacto del gato plano y el área media del corte realizado (demolición controlada de un muro de mampostería, empleado para realizar varios ensayos en el Laboratorio de Estructuras de la UC).

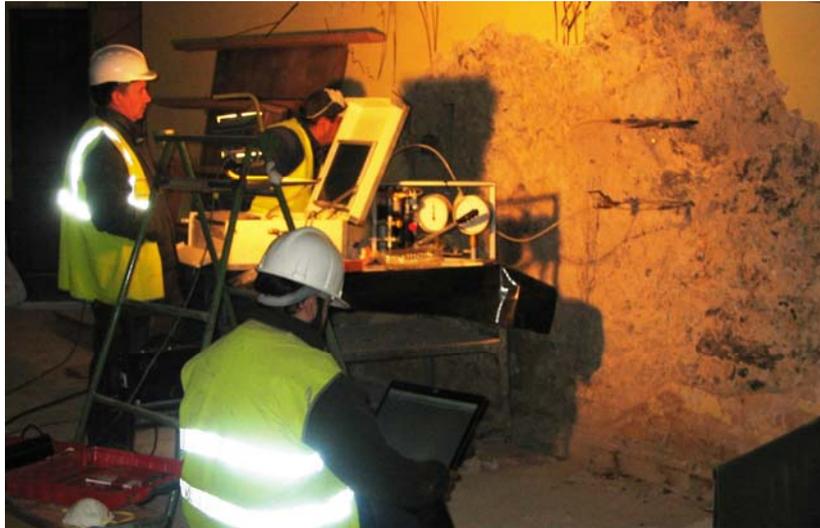
Figura 4. Ensayo de gato plano doble en el Seminario Mayor de Comillas, Cantabria.

Una vez introducidos los gatos planos en los cortes (Figura 4), se comunican pequeños escalones de presión mediante bomba hidráulica, se tomará lectura de la distancia entre puntos de referencia d_i ($d_i < d$) para cada escalón de presión i .

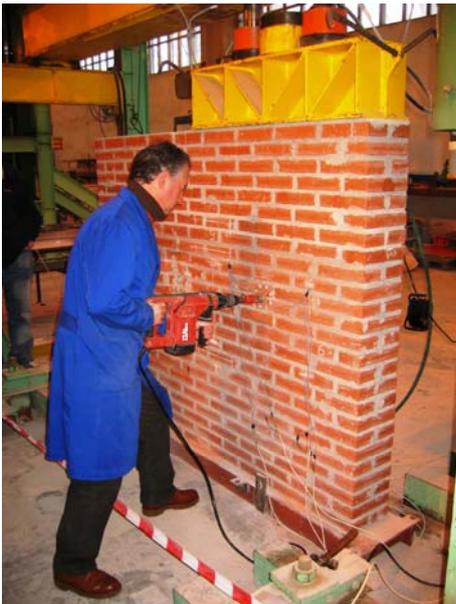
Figura 6. Detalle de un instante durante el proceso de taladrado de muro de ladrillo en el Laboratorio de Estructuras de la UC.

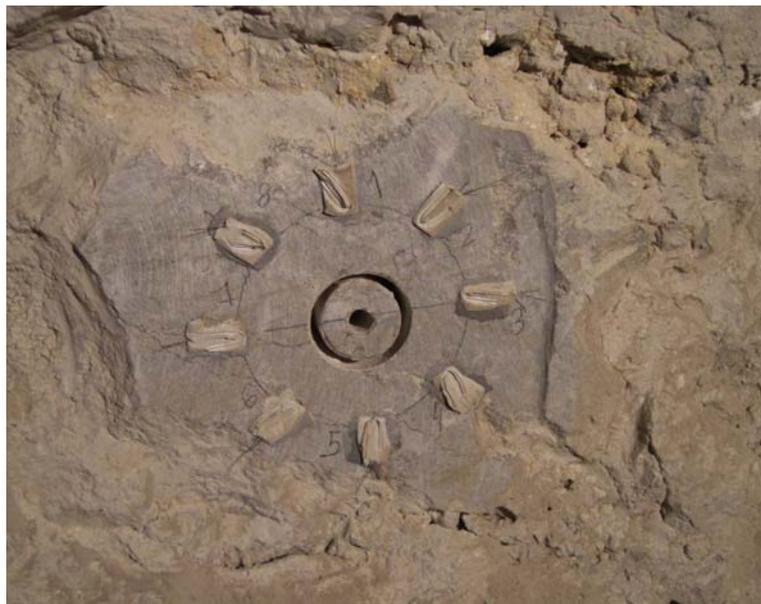
Figura 7. Detalle de la zona de ensayo, una vez finalizado, en un muro de mampostería caliza del Seminario Mayor de Comillas, Cantabria.

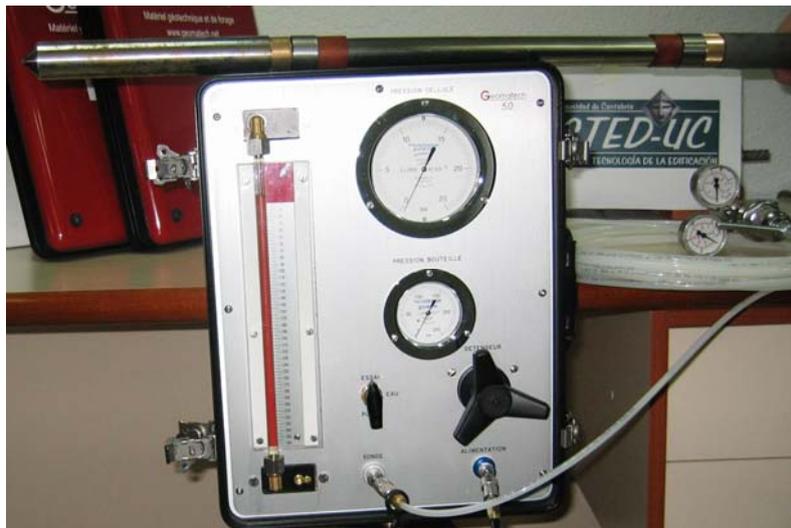
Figura 8. Dilatómetro del Grupo de Tecnología de Edificación de la UC.

La técnica dilatométrica o presiométrica se trata de un ensayo de carga in situ realizado sobre un muro en el que se introduce una tensión mediante una sonda cilíndrica que alojada en una perforación practicada en la pared puede dilatarse radialmente (Figura 8).

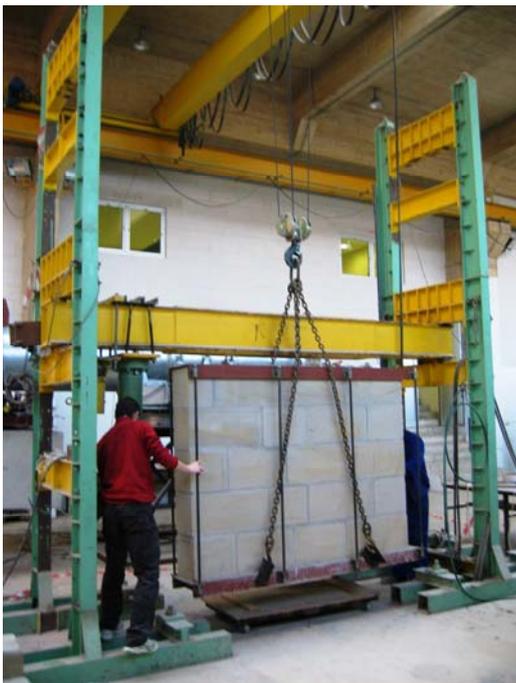
Figura 10. Transporte del muro.

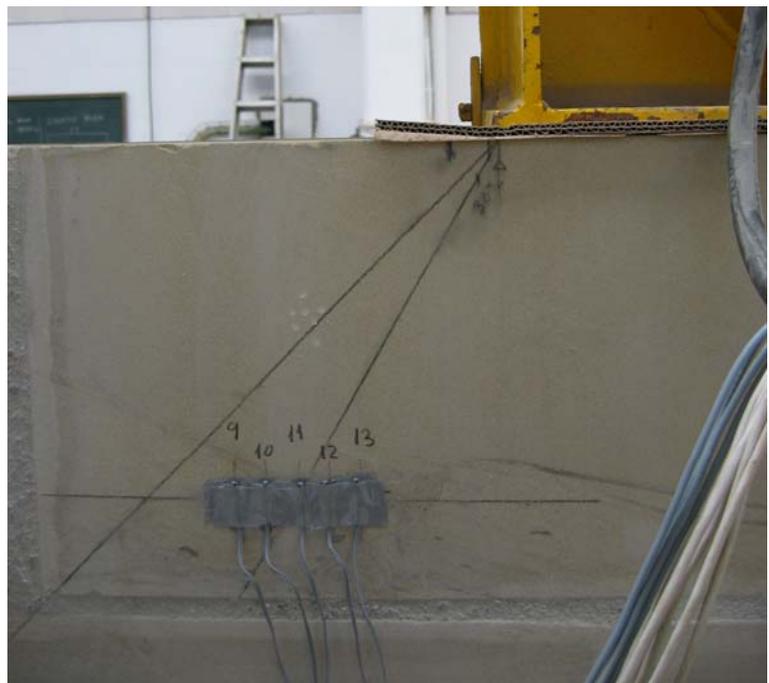
Figura 11. Apertura de cargas.

Para poder estimar el nivel tensional medio existente fruto de la aplicación de un determinado nivel de carga, fue necesario obtener previamente el ángulo de apertura de la carga introducida por la sufridera metálica en el muro. Para ello se dispusieron una serie de galgas extensométricas, ver figura 11, para captar dicho fenómeno. Se adoptó una apertura de 23° .

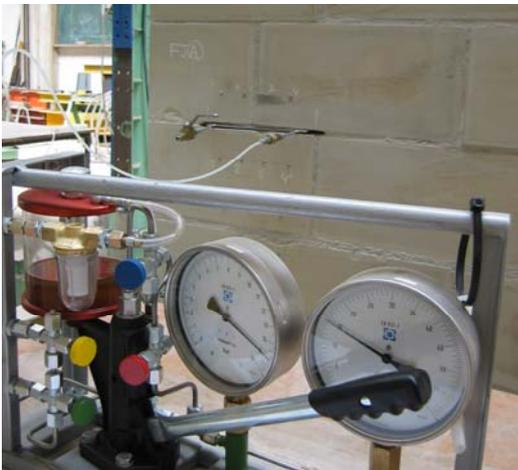
Figura 14. Instante de un ensayo de gato plano simple.

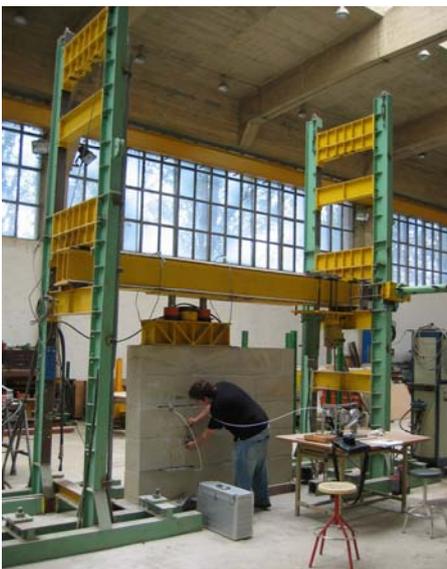
Figura 16. Instante de un ensayo de gato plano doble.

Finalmente, se realizaron los ensayos de gato plano doble. En lo que sigue se muestra una fotografía y el resultado de uno de los ensayos realizados.

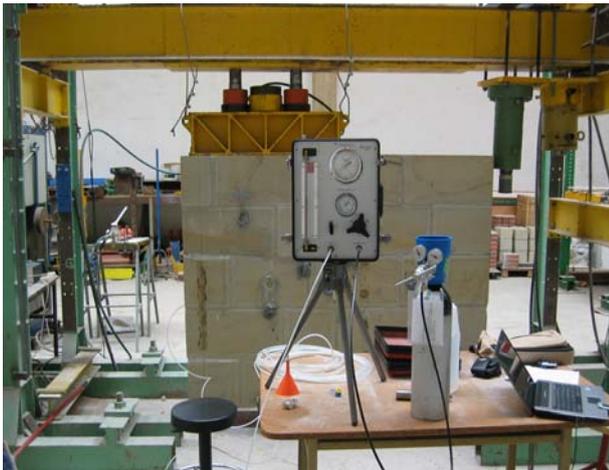
Figura 18. Instante de un ensayo presiométrico.

También se procedió a la realización de ensayos dilatométricos o presiométricos en el muro objeto de estudio. Para ello previamente fue necesario realizar la perforación necesaria para albergar en su interior la sonda presiométrica.

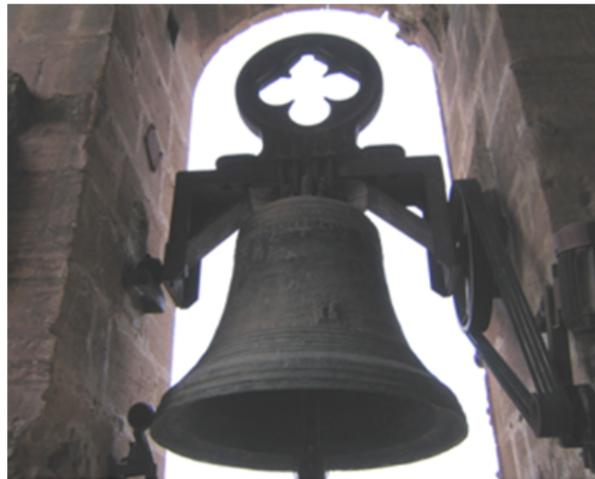
Figura 4. (a) Situación de las campanas en la torre.. (b) Campana Santa Justa y Rufina. La mayor de la torre.

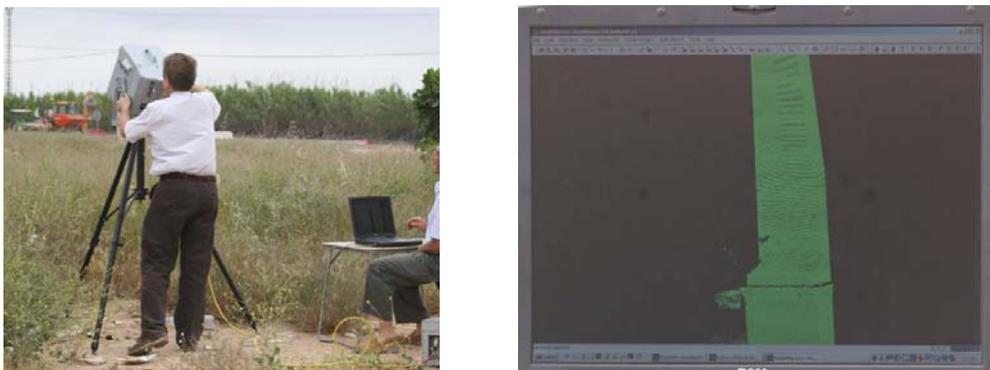
Figure 1. Topographical survey and the generated point clouds

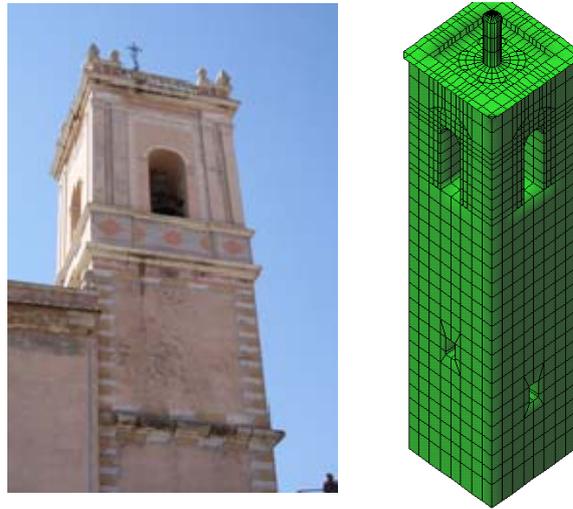
Figure 4. Picture of the bell tower in the east façade and their 3D-reconstruction.

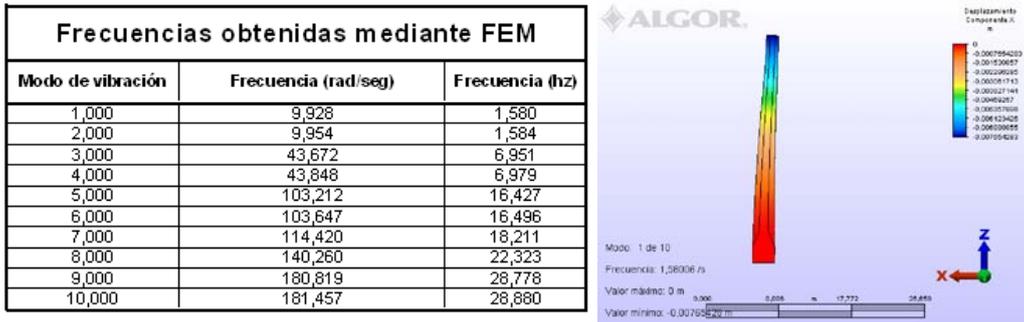
Figure 5. Listed of 10-first structural vibration modes for the industrial chimney and first flexural mode shape.

After that, the mesh should be performed taking in consideration the weak planes and cracks. The dynamic analysis consist of excite the structure with Dirac delta and perform the spectral analysis, deformation shapes using the relative deformation or displacements in all the nodes of the structure and the natural resonance modes determination and classification. It can observed the both first flexural modes around 1,58 Hz (1,580 and 1,585 Hz) that correspond to the both symmetrical flexural modes. Theoretically, the maximum displacement point is chimney top so that it is the best point for the control measurement.

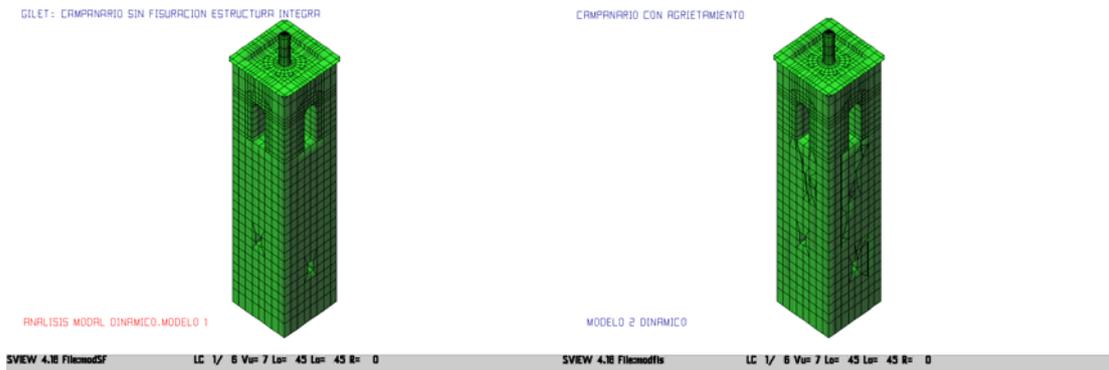
Figure 6. Dynamic Model of Bell tower

The masonry parameters used in the simulation as: $E = 4000-5000 \text{ N/mm}^2$, as Young modulus, $\nu=0.20$ the Poisson coefficient and specific weight $\gamma = 2.1 \text{ T/m}^3$.

Modal analysis of the bell tower with/without crack pattern.

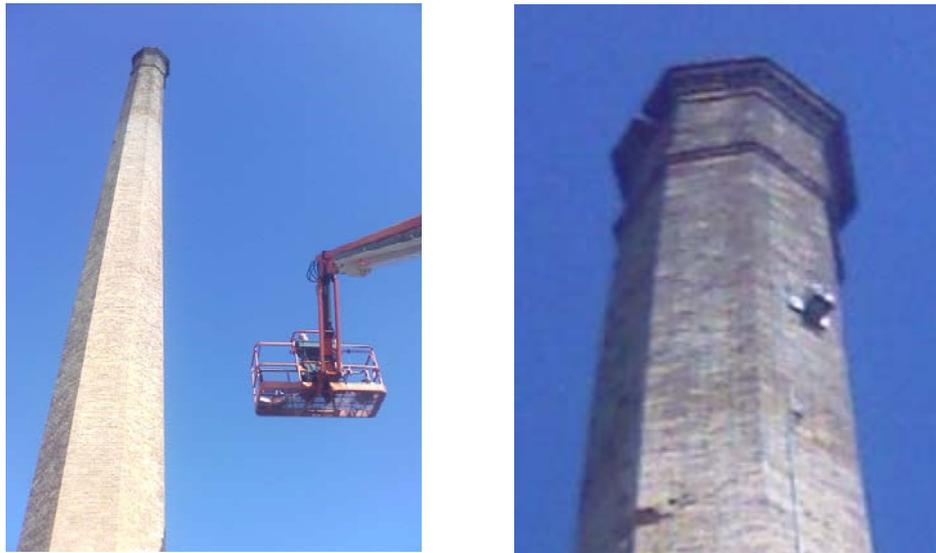
Figure 9. Instrumentation of the opto-electronic device.

The experimental test at Aldaia chimney has been realised using optoelectronic device and accelerometric multichannel acquisition device for conventional procedure to perform the dynamic analysis.

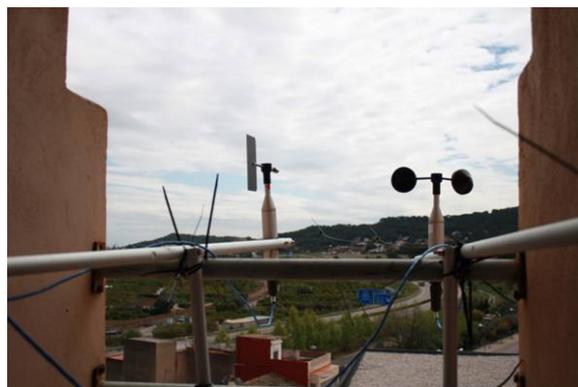
Figure 12. Anemometric stations at Gilet bell tower.

In the Gilet tower, it has been excited using two types of force agents, the first one is the wind and the other is bell tolling at some clock time.

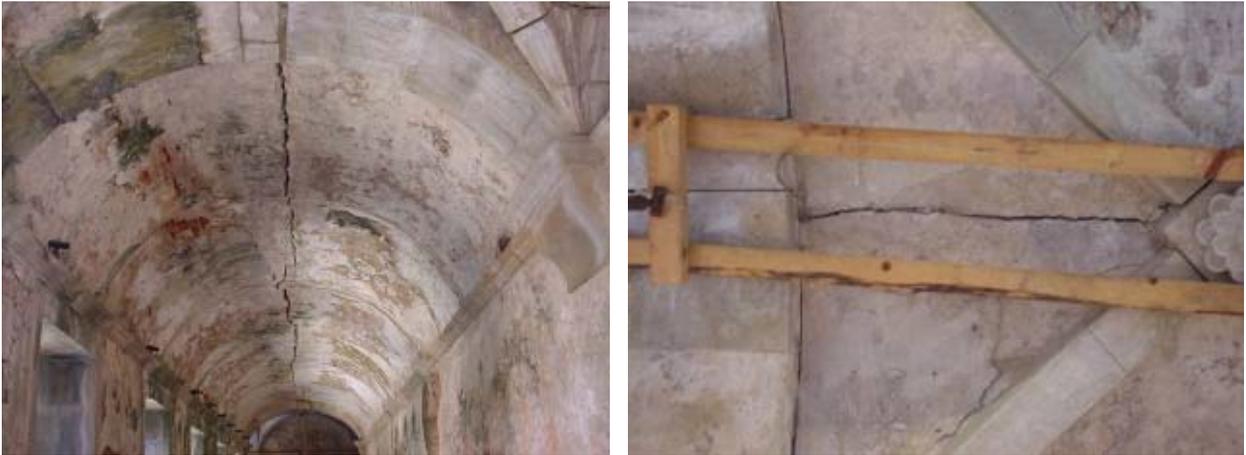
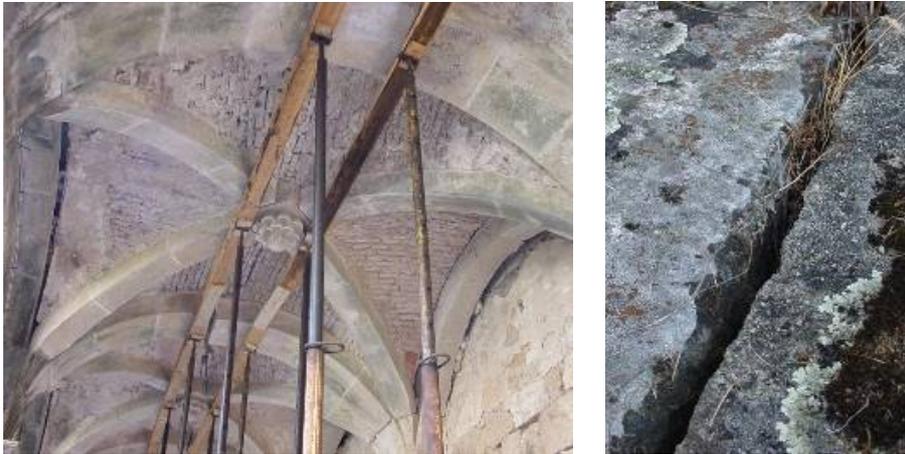
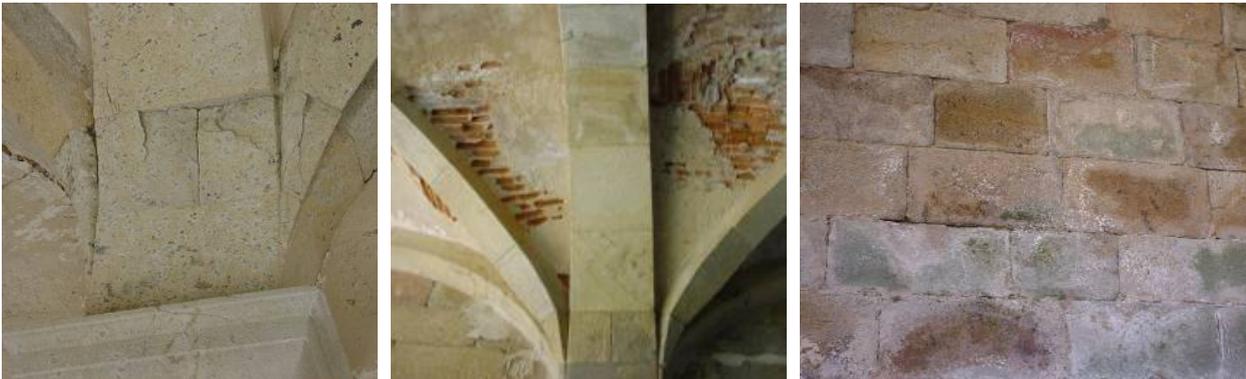
Figure 2: Examples of observed damage: (a) cracks; (b) large movements; (c) material damage and deterioration.

The condition of the cloister was quite poor, including biological colonization sometimes associated with moisture stains, deterioration of the bricks in the vaults, cracks with variable thickness, crushing of stones and excessive movements in walls and vaults, see Fig. 2. Vertical displacements up to 35 mm were measured at the key of the crossed vaults of the 1st level. All the walls of the cloisters exhibit large horizontal movements that lead to the separation between the vaults and the walls, in a clear lack of verticality. The out-of-plumb displacement of the internal walls reaches values of 0.18 m, 0.14 m, 0.09 m and 0.07 m in the wings West, South, East and North, respectively. The brackets supporting the crossed vaults of the first level show signs of compression/shear damage. This can be explained by the tilting movement of the walls. The absence of connection between the infill of the crossed vaults and the walls resulted in a much localized area to transfer the load, i.e. only the brackets. Also, a significant number of bricks show deterioration, particularly around the cracked areas, due to frost-thaw cycles and water infiltration. Other perturbing signs, less relevant from the structural point of view, include damage of the stone due to freeze-thaw cycles, efflorescence and biological colonization

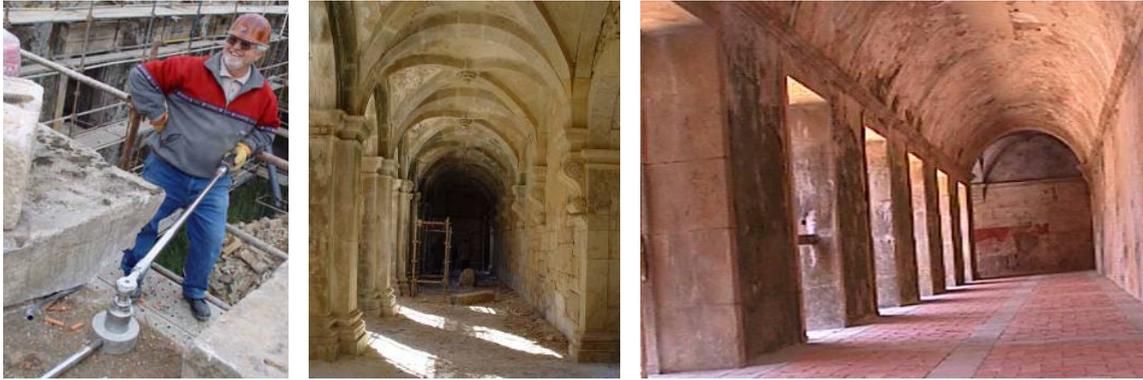
Figure 5: Examples of consolidation works: (a) strengthening adopted for 1st and 2nd level: (b) applying torque and final aspect after the intervention.

All ties possess a coupling element capable of adjusting the tie. In the 2nd level, the ties are connected to a vertical bar inserted in a fabric sock, capable of containing the injected grout. As the masonry in the internal walls is made of large ashlar, additional anchorage is provided with a transverse element. For the internal walls, sufficient bond occurs in the contact with the irregular masonry. In the 1st level, vertical bars are not needed, and the ties are directly anchored to the walls at a 30° angle. Besides the works shown, protection against rainwater infiltration and drainage of rainwater were also carried out. A PVC membrane was installed in the 2nd level roof and new gargoyles were designed. The final aspect of the cloister, with the exception of the 2nd level roof is of the previous untouched antique.

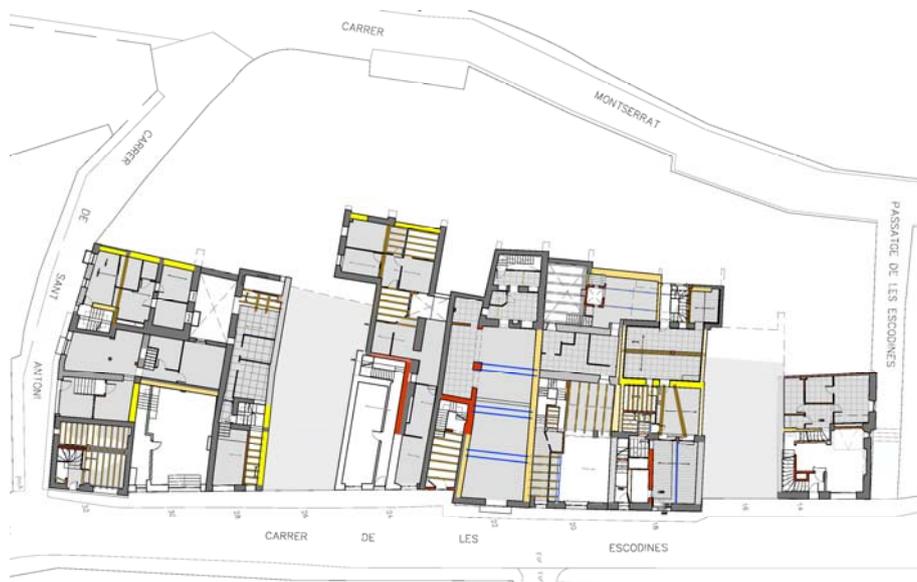
Figura 4. Plano general planta baja
