TECNOLOGÍA DE LA REHABILITACIÓN Y GESTIÓN DEL PATRIMONIO CONSTRUIDO (REHABEND 2008)

Jornadas Técnicas subvencionadas por el Ministerio de Fomento, por el Ministerio de Ciencia e Innovación y por la Generalitat Valenciana.
Valencia, Octubre de 2008

JORNADAS TÉCNICAS INTERNACIONALES REHABEND 2008
TECNOLOGÍA DE LA REHABILITACIÓN Y GESTIÓN DEL PATRIMONIO CONSTRUIDO

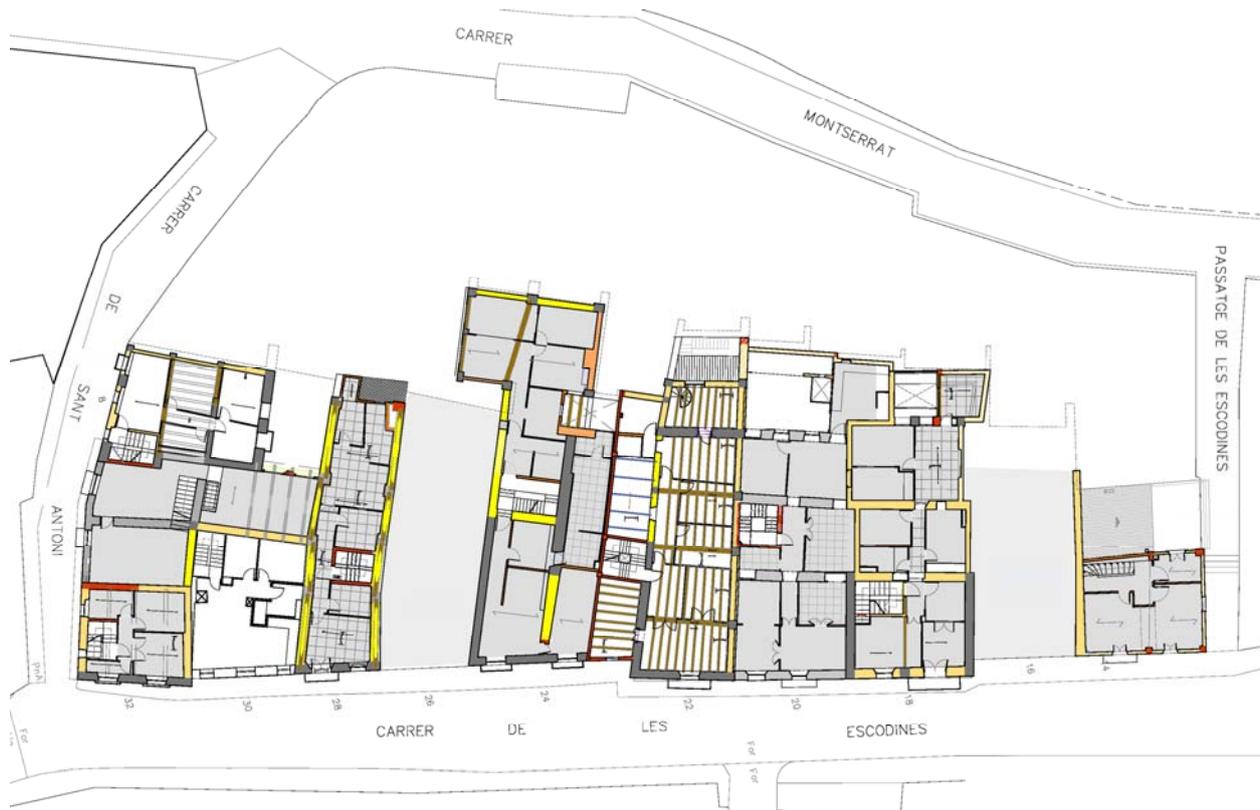
Figura 5. Plano general planta primera

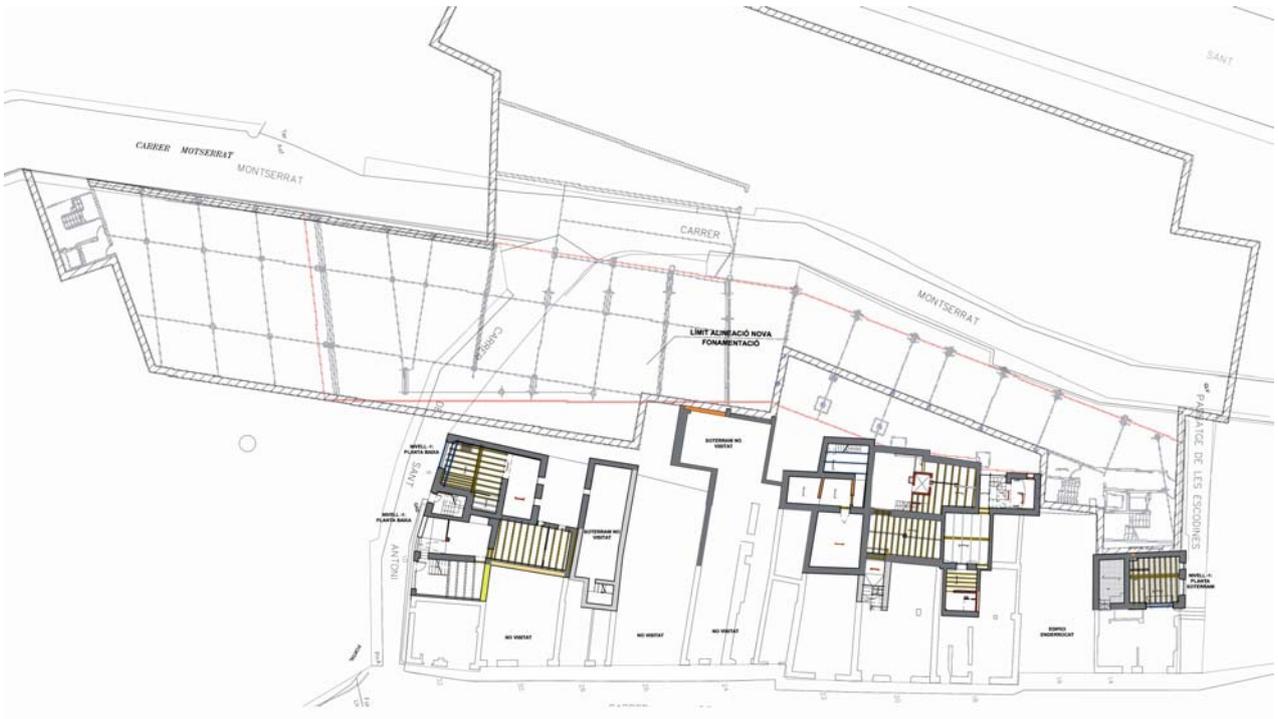
Figura 6. Plano de planta sótano de los edificios existentes y muro pantalla proyectado del nuevo edificio vecino.

La siguiente fase consistió en la localización y representación de los daños aparentes que presentaban los edificios. Para ello se hizo un levantamiento completo tanto de las grietas y fisuras como de otros daños tales como deformaciones síntomas de ataques bióticos, etc. En el estudio se propuso la colocación de testigos y comparadores en las grietas más críticas o indicativas y su seguimiento durante la construcción de la obra vecina, en especial durante la construcción de los sótanos y la pantalla de micropilotes.

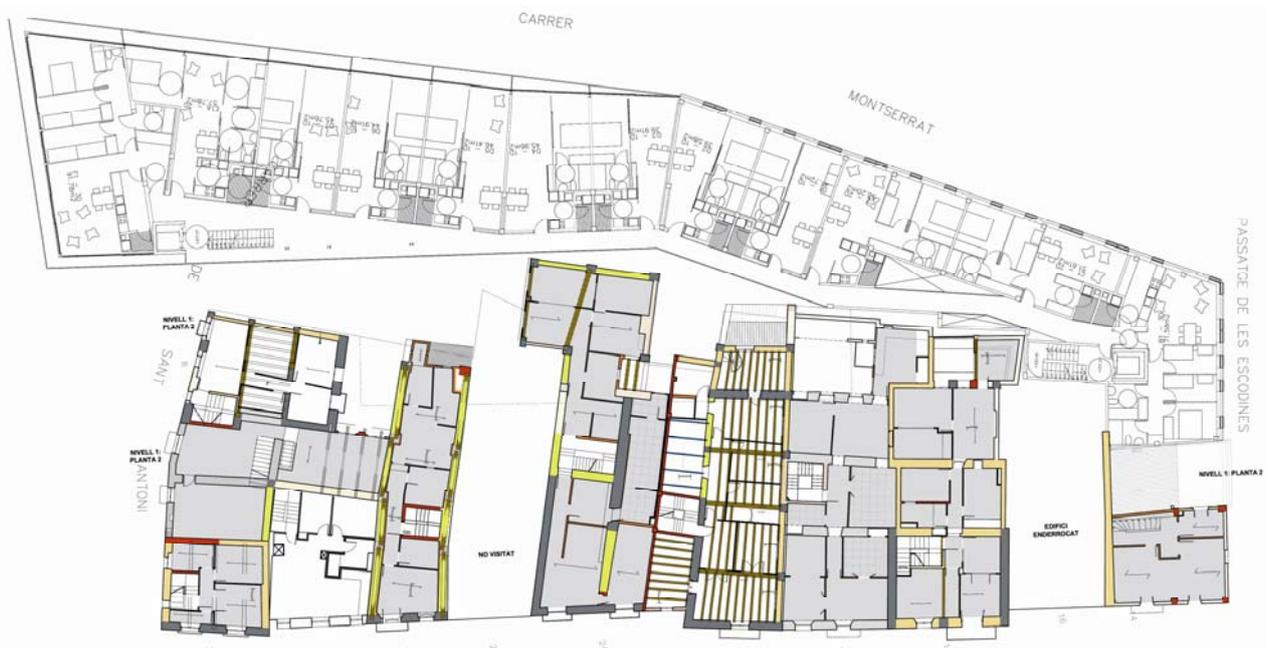
Figura 7. Plano de planta primera de los edificios existente y nuevo edificio vecino.

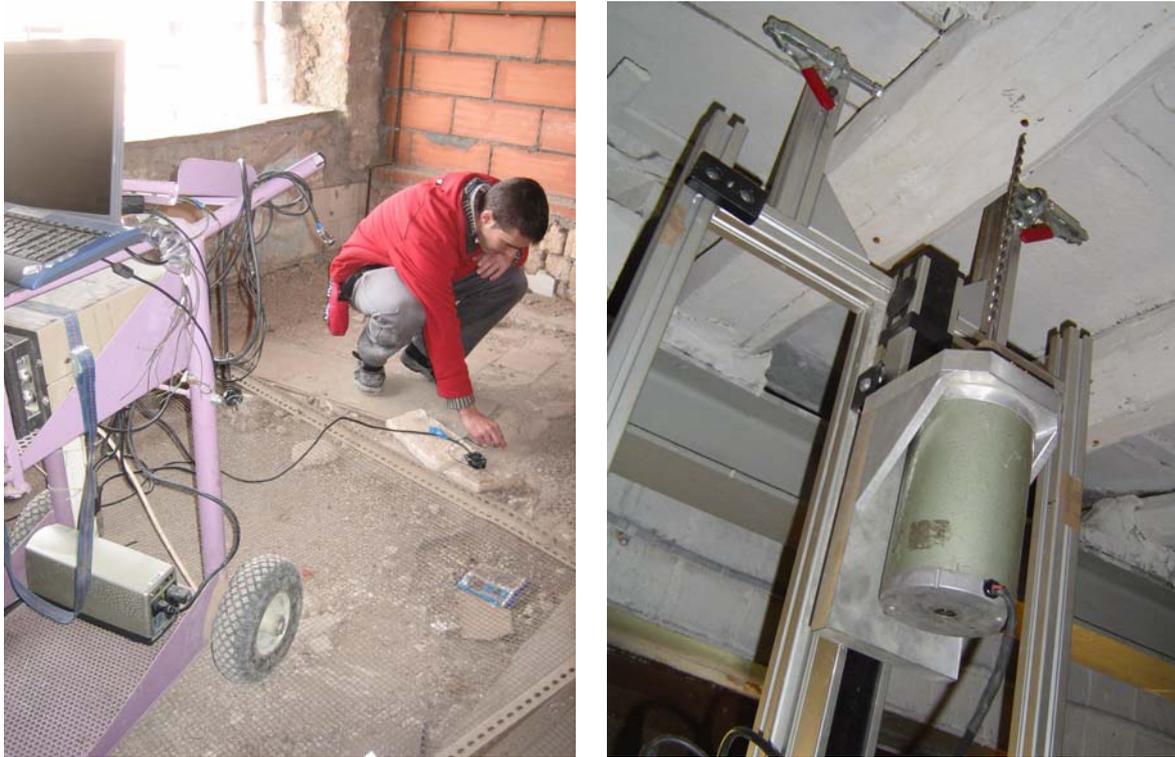
Figuras 9 y 10. Medición vibraciones mediante acelerómetros y Ensayo con penetración de broca informatizada para viguetas de madera

El método PiE consiste en la extracción de microprobetas cilíndricas perpendiculares a las fibras. Una vez obtenidas las microprobetas se ensayan en laboratorio y se obtienen los parámetros resistentes y defomacionales a compresión perpendicular. Además, la observación detallada de la muestra permite identificar con claridad la especie de la madera ensayada. Los resultados de dichos ensayos permitieron extraer resultados de resistencia y fundamentar la recomendación de sustitución funcional de algunos tramos de forjado.

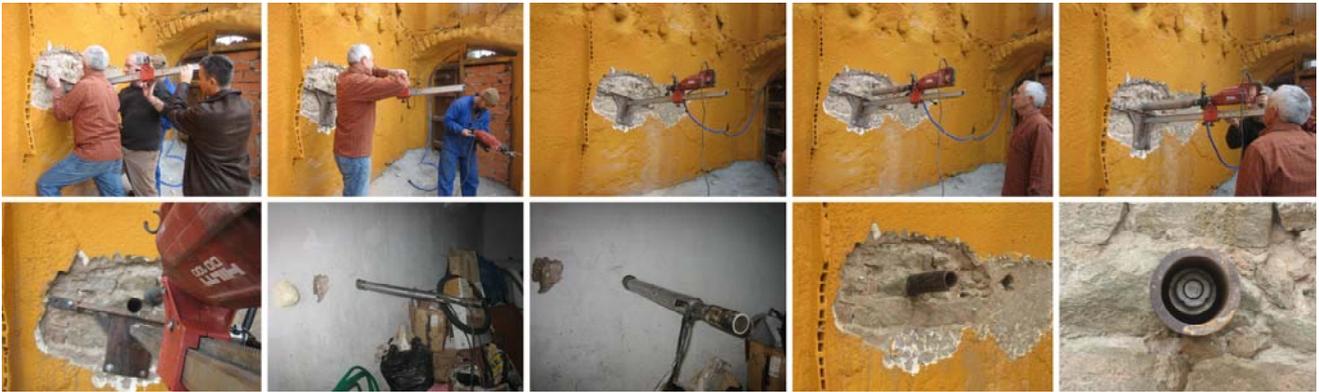
Figura 13. En la imagen se observa, tanto desde el interior como del exterior, el proceso de colocación de la sonda en un muro de mampostería ordinaria.

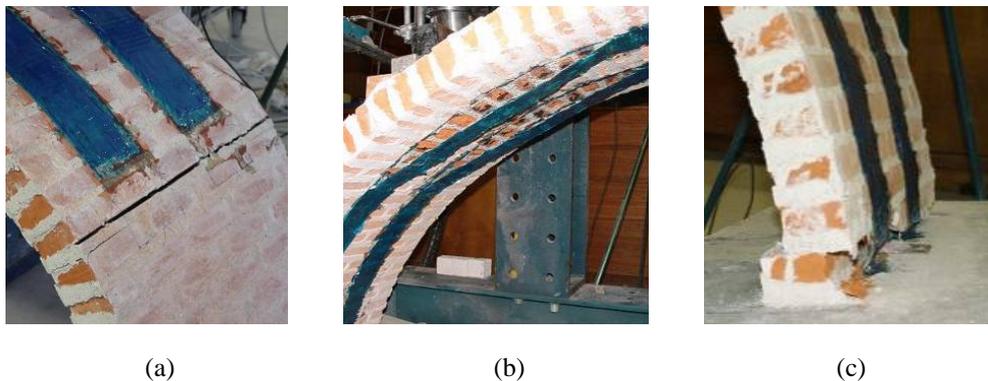
Figure 5. Failure modes observed: (a) hinge failure; (b) detachment of the GFRP strips; (c) sliding along a mortar joint.

Collapse modes different from the four-hinge mechanism were expected for the arches strengthened with continuous strips. The presence of the fibers, either at extrados or intrados surfaces, would prevent the fourth hinge from occur. For the continuous strengthened specimens at intrados, two of the hinges were formed at the supports and the third one appeared on the right half of the arch. Failure was dictated by the successive detachment of the two strips and involved the ripping of a thin layer of brick, see Figure 5b. Pull-off tests performed by the authors on strengthened masonry prisms, involving simultaneously two bricks and a mortar joint, have confirmed that the tensile strength of the FRP-masonry interface is higher than the tensile strengths of the brick and of the mortar (Basilio, 2007). The debonding phenomenon observed in specimens CSI1 and CSI2 is due to the normal tensile stress at the FRP-masonry interface, which depends on the FRP tensile stress level and on the arch curvature. For arches loaded at the quarter span, detachment typically occurs close to the point of application of the load.

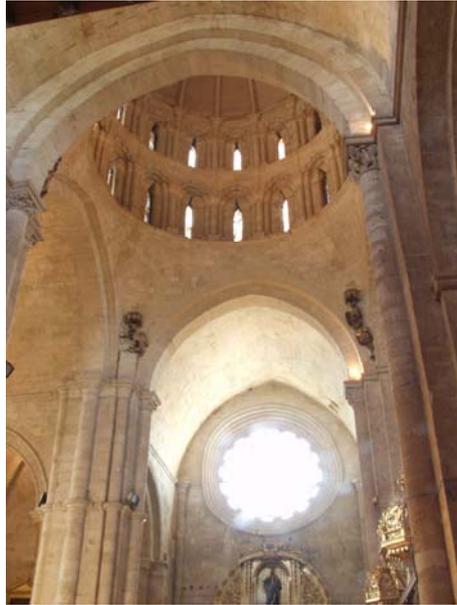
Figura 2. Parte de las fisuras, resaltadas, sobre uno de los cuatro pilares que sustentan el cimborrio de la Colegiata de Toro.

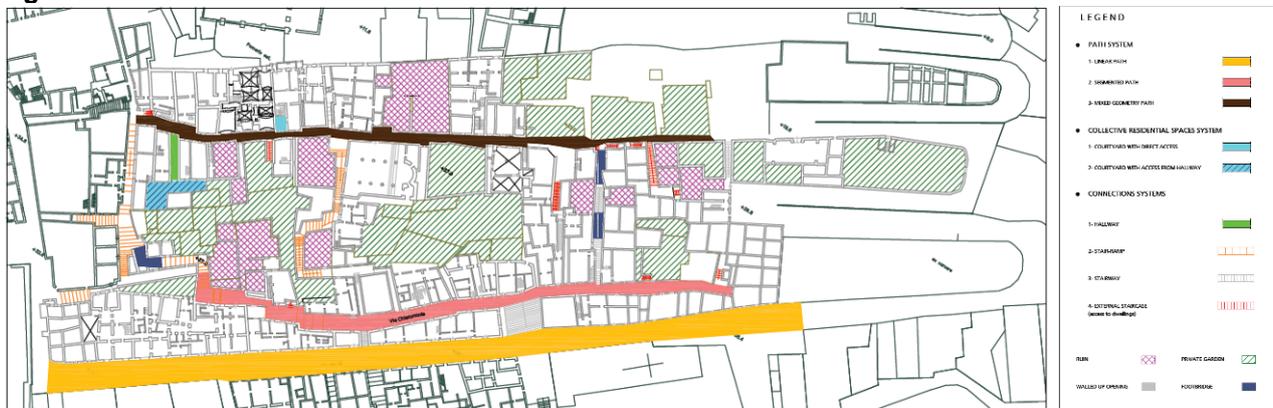
Figure 2: Urban features.

The **relationships of the system of routes and empty spaces**: analysis of street morphology (course, width, turning point in the layout, and misalignments of the building fronts), identification of the characteristics as to the arrangement, dimensions and hierarchy of the courtyards (next to street or internal, with direct entrance or through a lobby, in a lateral or central position with respect to the lot front), location of the stairs within the courtyard. This study favors the comprehension of the creation and transformation process of blocks, lots, built parts and free portions with respect to the phases of their use (refer to exemplification on Gaeta, see Figure 2);

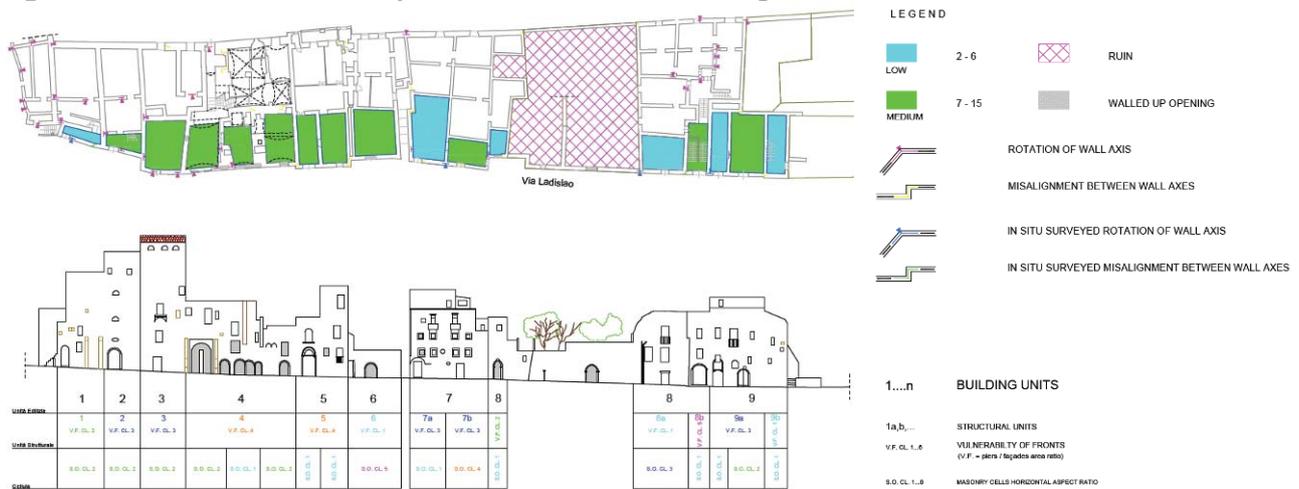
Figure 8: Site structure - Criticality Level identification of Building Units and Structural Units.

The identification of the characters and of the behavior of the SU takes place through the recognition of, respectively: a) the form of the BU and of its relative position in the continuous building system (morphogenesis); b) the quality and the effectiveness of the spatial connections between adjoining cells, with special care to the context and juxtaposition/overlapping mechanisms.

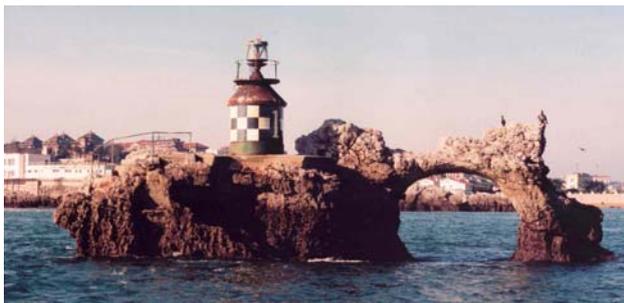
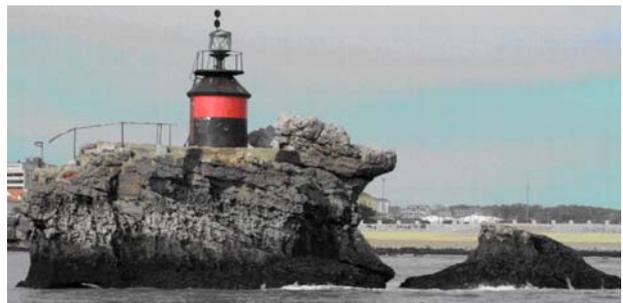
Figura 1. La “Horadada” previamente al colapso.

Figura 2. La “Horadada” con posterioridad al colapso

Tras su colapso el día 19 de Enero de 2005, el Excmo. Ayuntamiento de Santander mostró el interés de estudiar su posible reconstrucción, circunstancia que motivó el desarrollo de un proyecto de investigación, cuyas principales acciones van a ser objeto de exposición. En este sentido, se hará mención a los trabajos realizados para obtener la geometría antes de la rotura, al estudio de las sollicitaciones del oleaje sobre la misma, a la caracterización de las rocas constituyentes y de los materiales de refuerzo que se han investigado, así como el análisis estructural realizado y el diseño propuesto para reconstruir el arco pétreo.

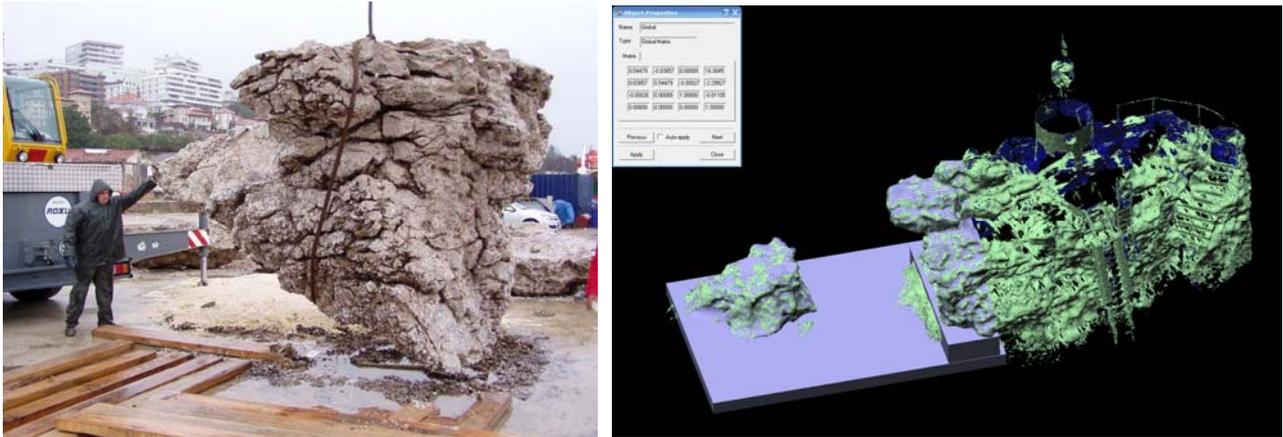
Figura 4. Fase intermedia en el tratamiento de la geometría (Lfa-Davap).

Una vez terminada la interpretación y depuración de los datos obtenidos mediante el escaneo de las piezas, se procedió a trabajar sobre esos datos para proporcionar una maqueta 3D (E: 1/40) de la isla y de los fragmentos para la reintegración de la morfología primitiva.

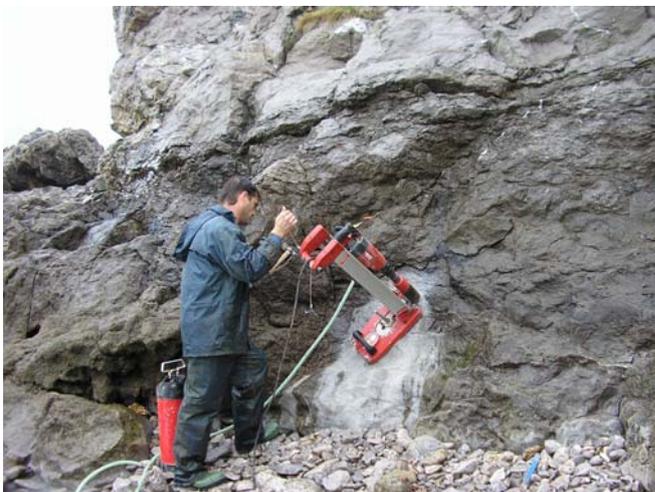
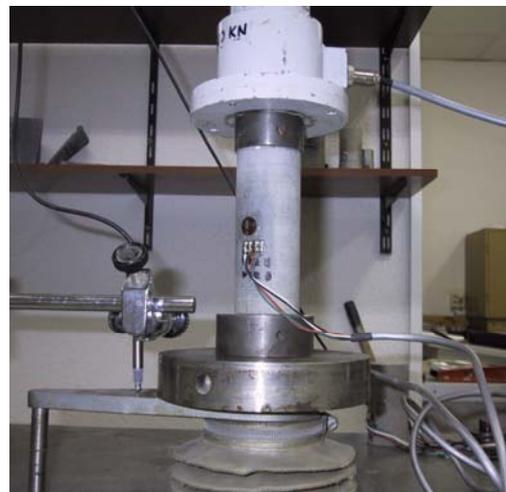
Figura 9. Extracción de muestras (Triax).

Figura 10. Ensayo de compresión.

Sobre las muestras se realizaron ensayos de identificación (ensayo petrográfico con láminas delgadas), resistentes y deformacionales (ensayos de compresión simple con galgas extensométricas, ensayos de tracción indirecta - Brasileño) y de alterabilidad o durabilidad (ensayos de absorción de agua y Slake Durability Test).

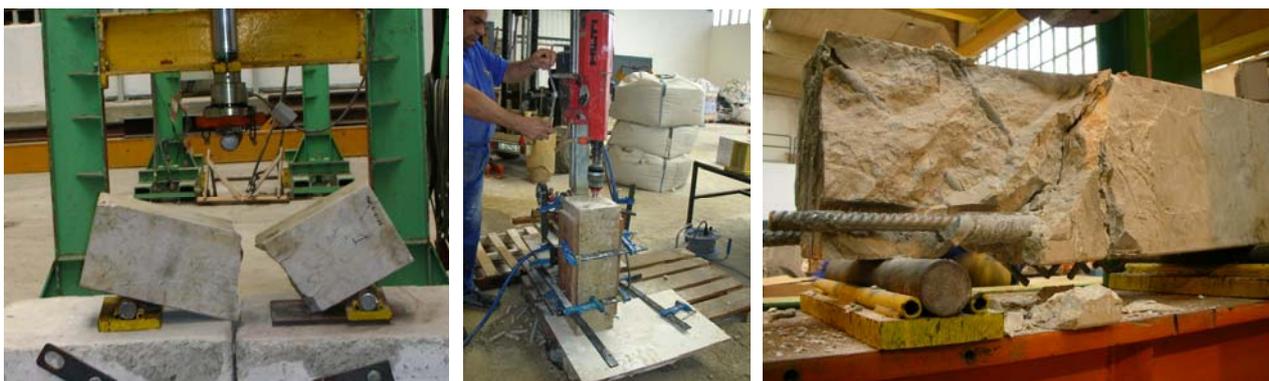
Finalmente, se ensayaron a flexión y “cortante” prismas de roca de caliza natural, similar a la de la “Isla Horadada”, para posteriormente repetir los mismos ensayos tras incorporar refuerzos tanto a flexión, a base de armado longitudinal, como inyecciones armadas para reforzar la estructura pétreo frente a mecanismos de cortante (el factor incremental de la carga media de rotura obtenido tras los refuerzos efectuados fue de 3,75).

Figura 15. Rotura a flexión de un prisma de roca natural (Gted-Labest-UC).

Figura 16. Perforación para inserción de anclajes.

Figura 17. Detalle de la rotura a flexión del prisma de la figura 15 una vez reforzado.

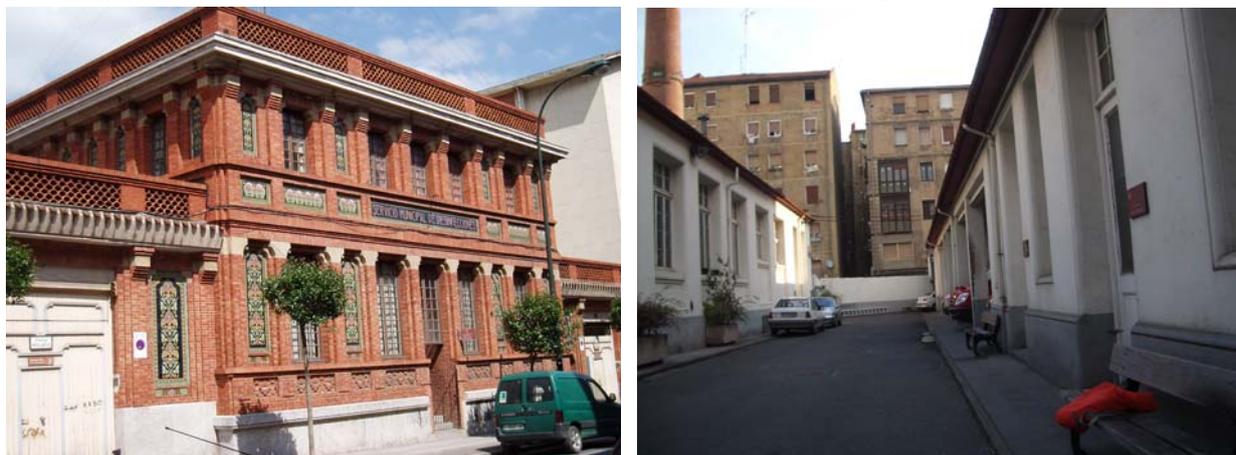
Figuras 1 y 2: Edificio de desinfecciones en Bilbao con estructura de hormigón armado.

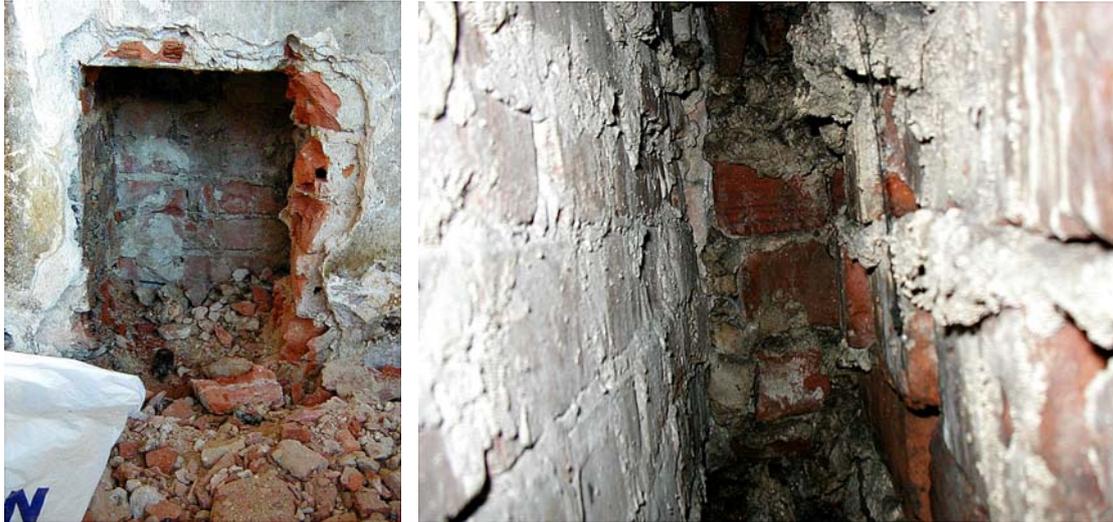
Figuras 12, 13 y 14: Fotografías y croquis de la estructura de fachada del edificio de la Alhóndiga.

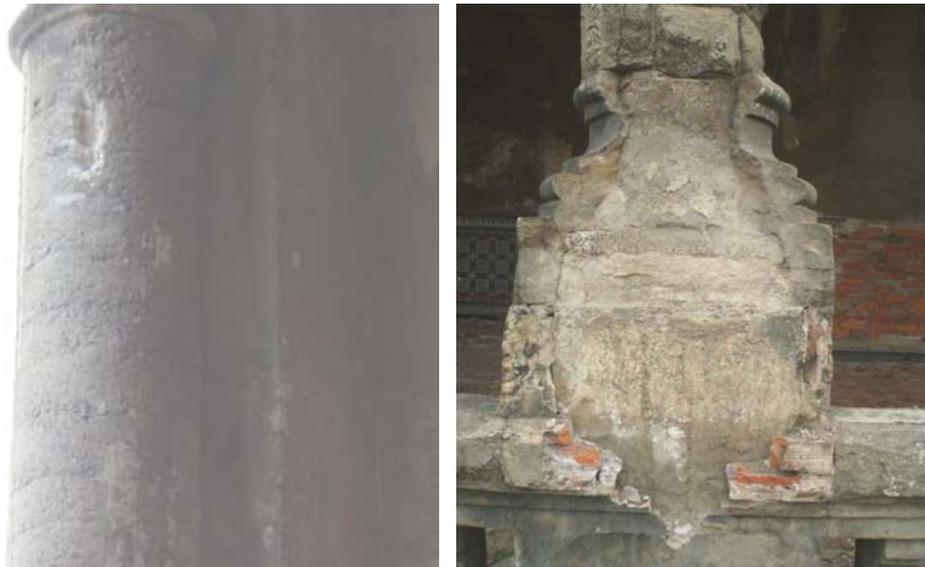
Con respecto a la construcción de los elementos estructurales, se ha comprobado en algunas de las estructuras estudiadas que tal y como se indica en la bibliografía consultada, se construían con moldes de madera o chapa o en algunos casos con materiales que servían de encofrados perdidos que finalmente quedaban como parte de la construcción. Los elementos que servían de encofrados perdidos en algunos casos eran planchas o pequeñas piezas de mortero de cemento, que se decoraban con diferentes motivos más o menos elaborados de forma que la parte decorada constituía parte de la fachada exterior y en el interior se colocaba el encofrado que posteriormente se retiraría.

Figuras 18 y 19: Elementos verticales construidos mediante el uso de algunos elementos prefabricados y vertido del hormigón en tongadas.

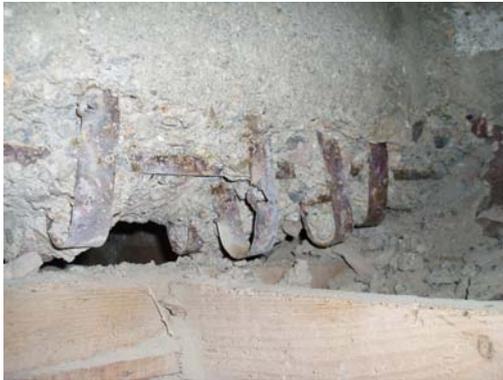
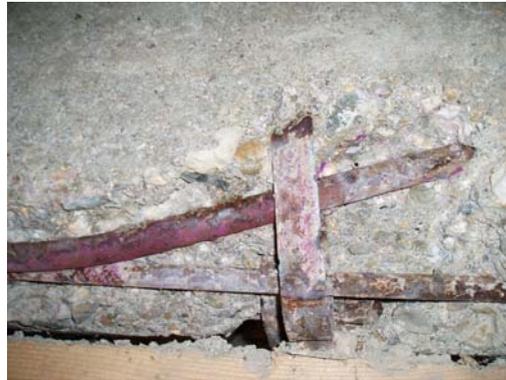
Siguiendo con el armado de los elementos estructurales, los armados a cortante de las vigas dependen de la patente que se utiliza en la construcción y se pueden encontrar desde pletinas, mallas, redondos de acero de pequeño diámetro trenzados alrededor de la armadura longitudinal, etc. En el caso de los pilares, a veces, los estribos giran en forma de espiral alrededor de las armaduras longitudinales.

Figuras 23, 24 y 25: Sistema Hennebique utilizado en vigas de un edificio situado en Donostia. Figura extraída del libro "Los orígenes del hormigón armado y su introducción en Bizkaia-La fabrica Ceres de Bilbao" de Jaume Rosell Y Joaquín Cárcamo.

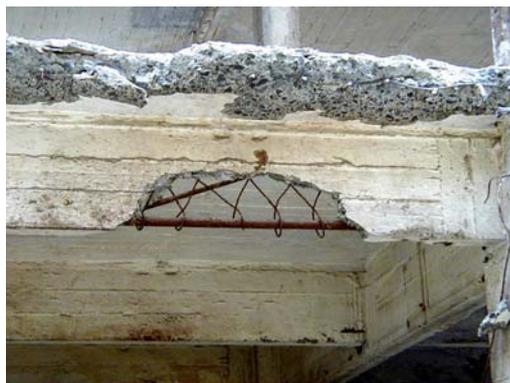
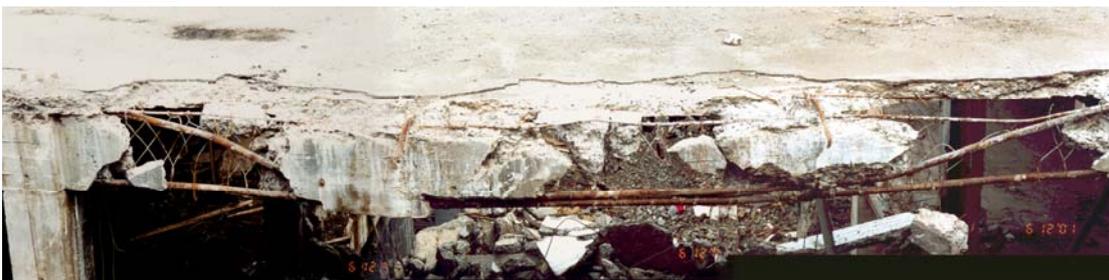
Figuras 26, 27 y 28: Fotografías y croquis del armado de una viga de la estructura del edificio de la Alhóndiga.

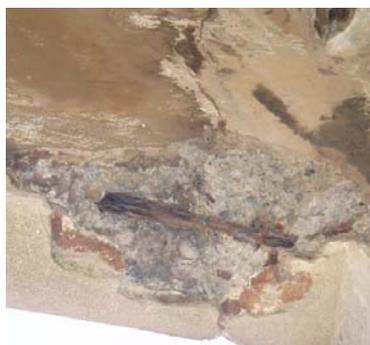
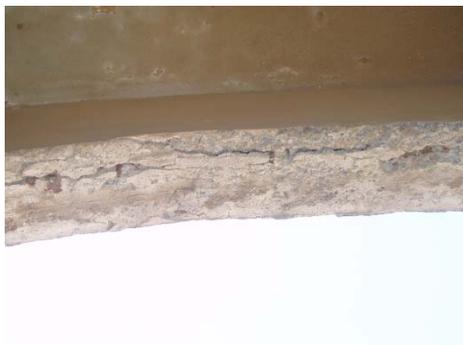
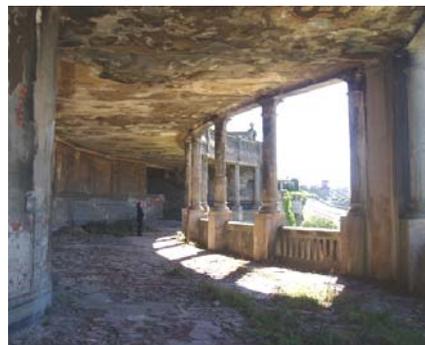
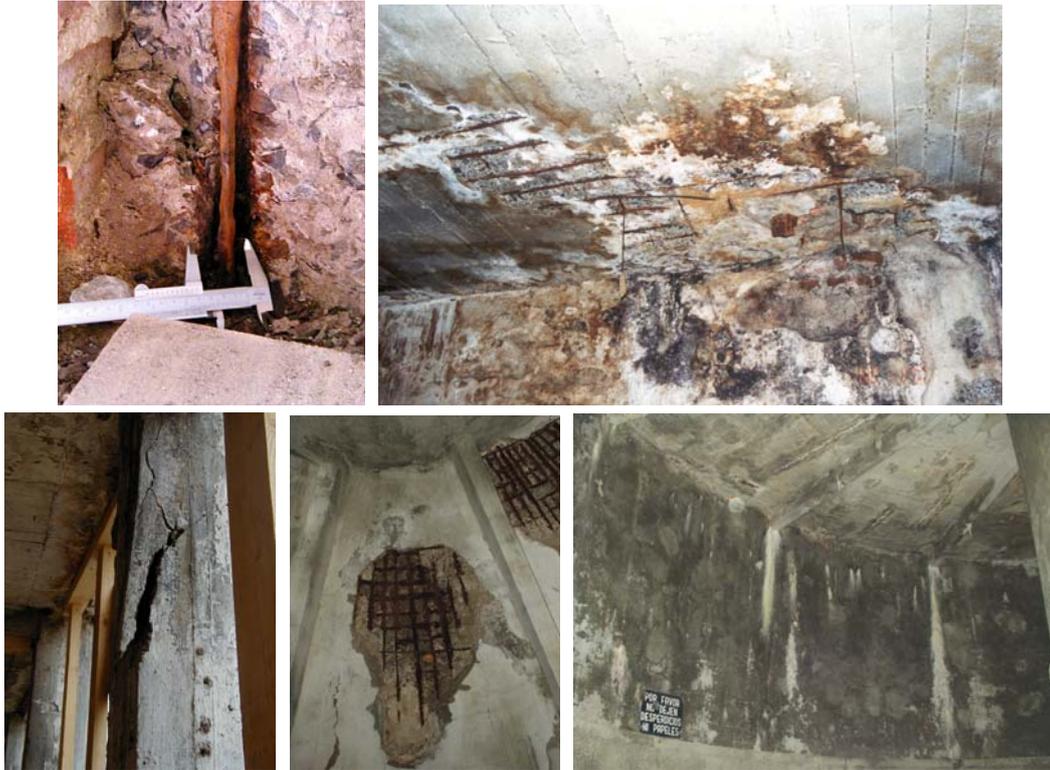
Figuras 31 a 37: Algunos daños que se pueden observar en estructuras de hormigón de primeros de siglo.

- Fisuración que generalmente se desarrolla paralela a las armaduras longitudinales de las vigas, pilares o losas
- Desconches
- Armaduras vistas oxidadas
- Manchas de óxido
- Cambio de coloración del hormigón
- Presencia de humedades
- Disgregación del hormigón
- Pandeo de armaduras
- Deformaciones en la estructura
- Manchas de humedad
- Entradas de agua
- Etc.

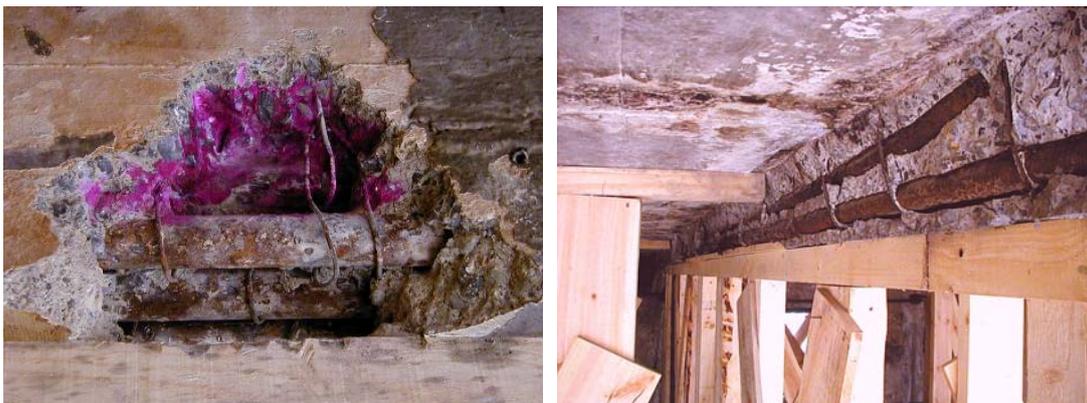
- Identificación de la morfología corrosiva de las armaduras, en forma generalizada o por picaduras.
- Pérdidas de sección de las armaduras
- Colores de los óxidos
- El tipo de hormigón, si está fabricado con arena de playa, el tipo de árido utilizado, etc.
- Determinación de los recubrimientos de las armaduras
- Identificación del tipo de armadura existente. En caso de no poder realizar una extracción, permite tener una idea consultando normativa de la época de las propiedades del acero.
- Etc.

Figuras 38 y 39: Catas de armado en el edificio de la Alhóndiga de Bilbao

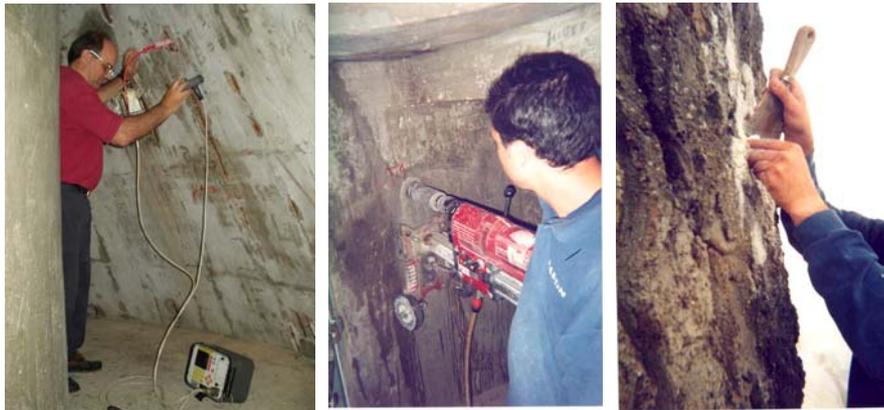
- Ensayo de tinción mediante fenolftaleína, para la obtención de la profundidad de carbonatación del hormigón según norma UNE 112-011-94.
- Profundidad de penetración de cloruros mediante ensayo colorimétrico según la norma italiana UNI 79-28 (1978). Se pulveriza directamente nitrato de plata con concentración 1N sobre la superficie en fresco del hormigón con cloruros. En la zona con cloruros solubles se forma un precipitado de cloruro de plata de color blanco, mientras que en la zona no penetrada el nitrato reacciona con los iones OH formando un óxido de plata que aparece sobre la superficie como un precipitado marrón. Este ensayo se puede hacer en laboratorio también. Su validez depende de la distribución de los iones CL- en el seno de hormigón.

Figuras 40, 41 y 42: Ensayos y toma de muestras en los trabajos de campo

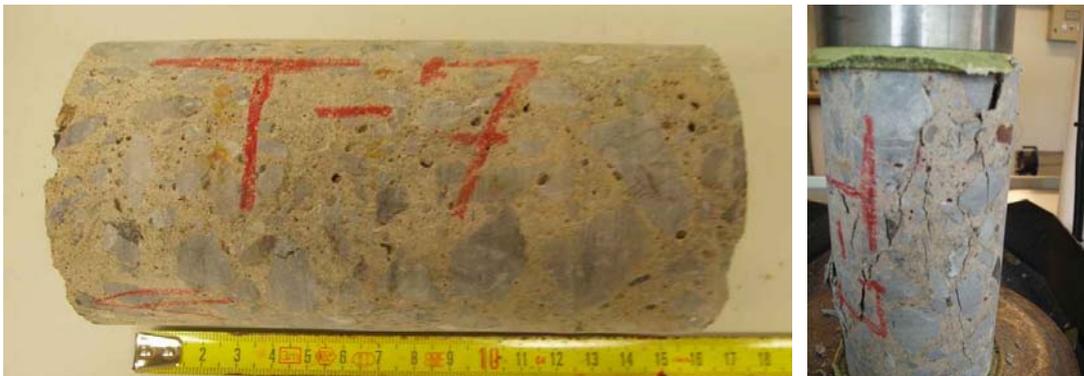
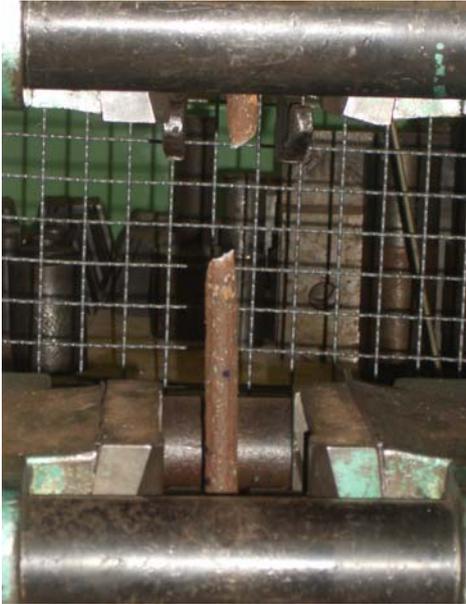
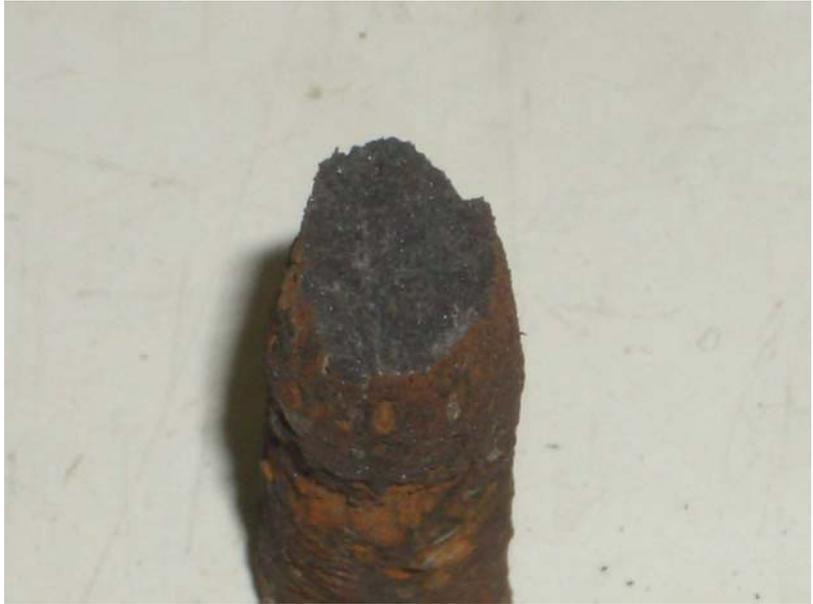
- Determinación del contenido de cloruros. Norma UNE 112-010-94.
- Determinación del contenido de sulfatos en el hormigón. UNE 83.120.
- Porosimetría y densidad del hormigón, mediante porosímetro de mercurio.
- Ensayos para la caracterización de la calidad del acero. Según norma UNE-EN 10002-1.
- Análisis DRX.
- Revisión mediante Lupa de grandes aumentos del hormigón para determinación de la posible existencia de arena de playa, tipo de árido, etc.
- Caracterización mecánica del hormigón mediante ensayos de compresión según normas UNE-EN 125504-1, UNE-EN 12390.
- Permeabilidad al agua. Según norma UNE 83.310:1999 EX.
- Estudios petrográficos.

Figuras 43, 44, 45 y 46: Extracción de testigo y ensayo a compresión del testigo de hormigón y ensayo a Tracción de barra de armado.

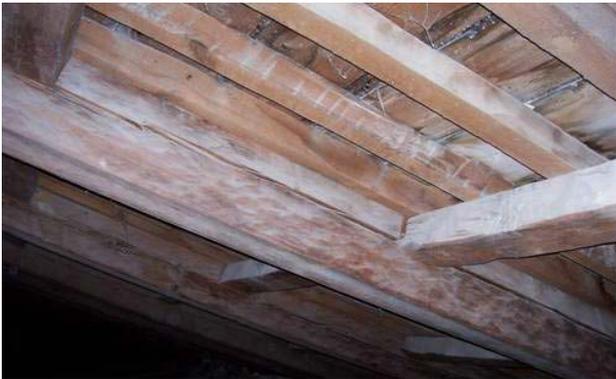
Figura 8: Fendas en un par

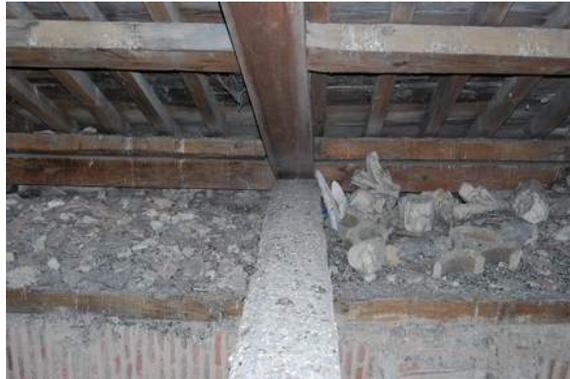
Figura 9: Gemas en un tirante

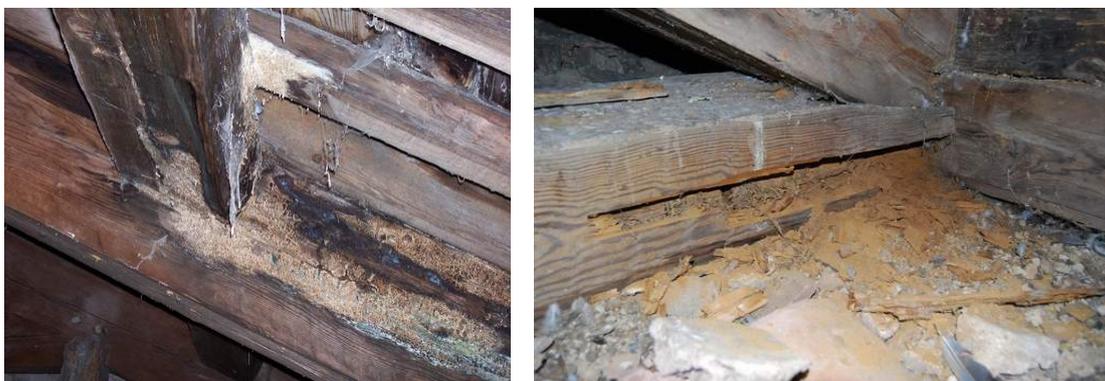
Figura 12: Cuerpos de fructificación de pudrición cúbica.

Figura 13: Daños intensos causados por anóbidos en tirante.

En lo referente a los daños de origen biótico, cabe señalar que el estado general de los elementos es bueno ya que apenas presentan ataques de insectos xilófagos, salvo zonas puntuales y de una profundidad relativa escasa. Las degradaciones por organismos bióticos más importantes se deben básicamente a daños por hongos de pudrición parda o cúbica, que sólo de forma excepcional dañan en profundidad a los elementos de alguna cercha.

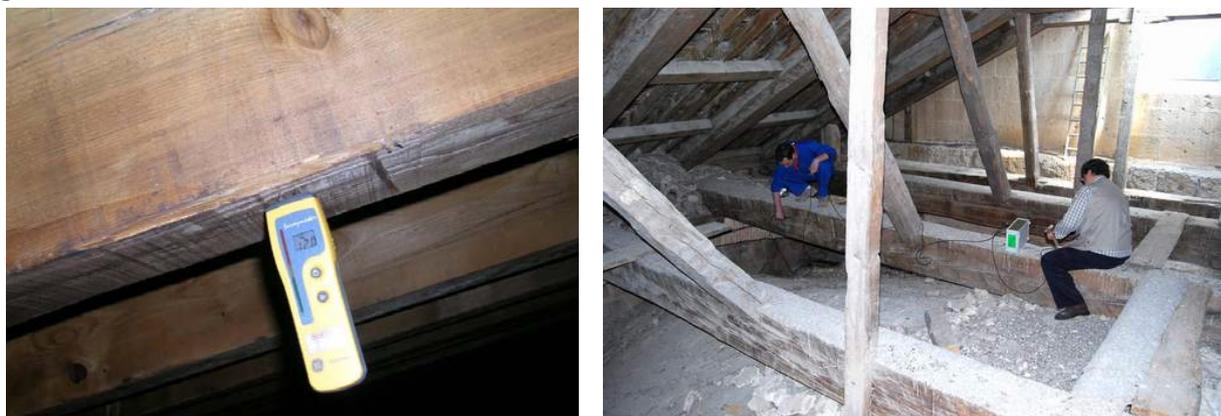
Figura 16: Lectura de humedad con xilohidrómetro eléctrico.

Figura 17: Medición de la velocidad de ultrasonidos.

La medición de la velocidad de propagación de ultrasonidos a través de la madera es una técnica no destructiva bastante desarrollada en el campo de la ingeniería forestal y sobre la que existen abundantes estudios (Acuña 2007, Rodríguez 2000, entre otros). Se basa en que la presencia de oquedades, nudos, bolsas de resina o degradaciones internas, modifican la velocidad de transmisión de las ondas generadas. La aplicación de esta técnica tiene la ventaja de que puede ser empleada in situ para la evaluación de madera puesta en obra.

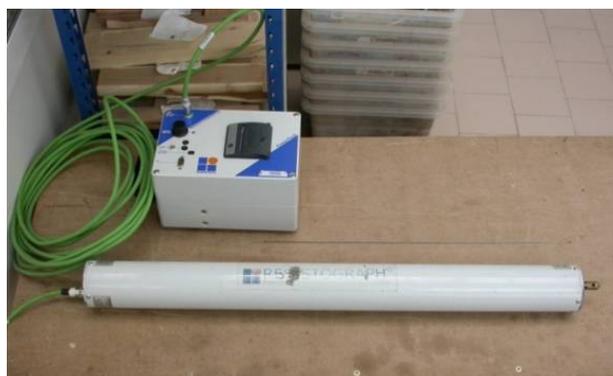
Figura 18: Resistógrafo empleado en el estudio.

Se ha utilizado un equipo de la casa alemana RINN-TECH; concretamente el modelo RESISTO-GRAPH® 3450-S Professional. El registro de datos se realiza gráficamente a través de una memoria y una pequeña impresora que reproduce los perfiles resistográficos a escala 1:1 mientras se realiza el ensayo: fuerza ejercida (% amplitud) por unidad de longitud. Los análisis se realizaron sólo en las zonas de enlace entre pares y tirantes, inaccesibles con otras técnicas.

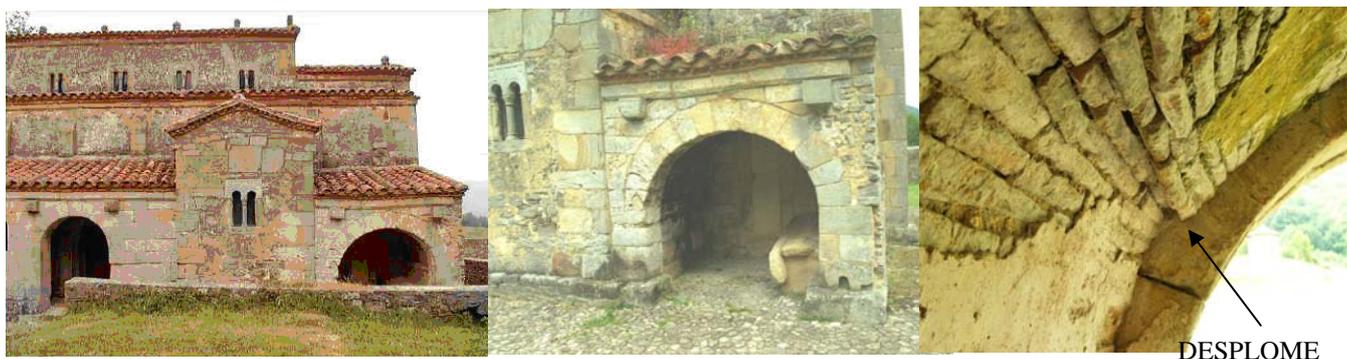
Fotografías 2, 3 y 4: Vista parcial del pórtico, de la bóveda objeto del estudio y daños en la misma, respectivamente.

El prediagnóstico inicial sobre el origen del desplazamiento de la fábrica parecía asociado a una falta de estanqueidad de la cubierta del pórtico objeto de estudio, lo que provocó dos lesiones importantes. Por un lado las filtraciones lavaron y deterioraron el mortero constituyente de la bóveda de la capilla. Como consecuencia, los elementos pétreos y de fábrica pudieron verse sometidos a la acción continua de la humedad (fotografía 3) y a los procesos de cristalización, crioclastia y movimientos hídricos que genera, provocando finalmente el desplome de una parte importante de la misma.

Por otro, y como consecuencia del citado desplome, el muro lateral presenta un abombamiento acusado, debido a que tanto éste como el pórtico han de soportar empujes horizontales que pueden llegar a desestabilizar el conjunto y producir la ruina del mismo.

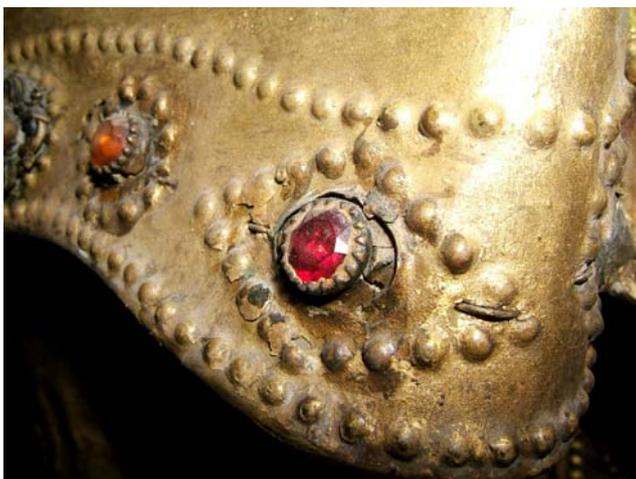
Fig. 2 Revestimiento metálico y piedra

Antes de comentar los trabajos realizados y sus resultados, cabe destacar en primer lugar las considerables dimensiones de la pieza (329 cm.x235 cm.x36,5 cm.), así como la presencia de diferentes materiales en su composición y estructura, desde importantes piezas de acero para su sujeción en su lugar de origen, alcayatas y tornillos pasantes que fijan la estructura de la cruz, el revestimiento tanto de la cruz como de la imagen con una chapa de metal que fue colocada en una restauración del siglo XIX sobre otra chapa más antigua, hasta la presencia de pedrería y esmaltes, parte de los cuales podrían ser originales (Fig.2 y 3). Además en algunas zonas se supone la existencia de estuco e incluso restos de policromía.

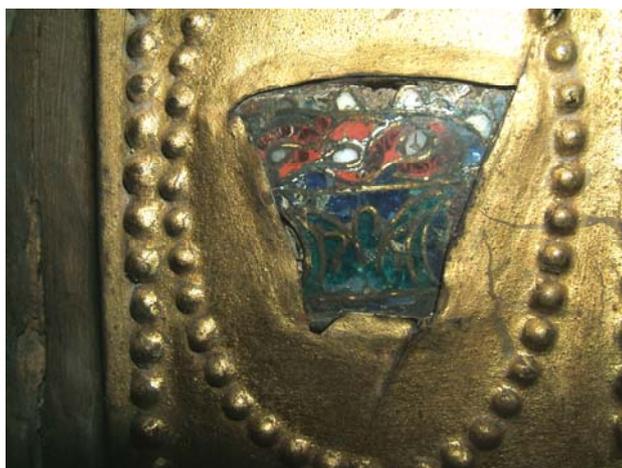
Fig. 3 Esmalte

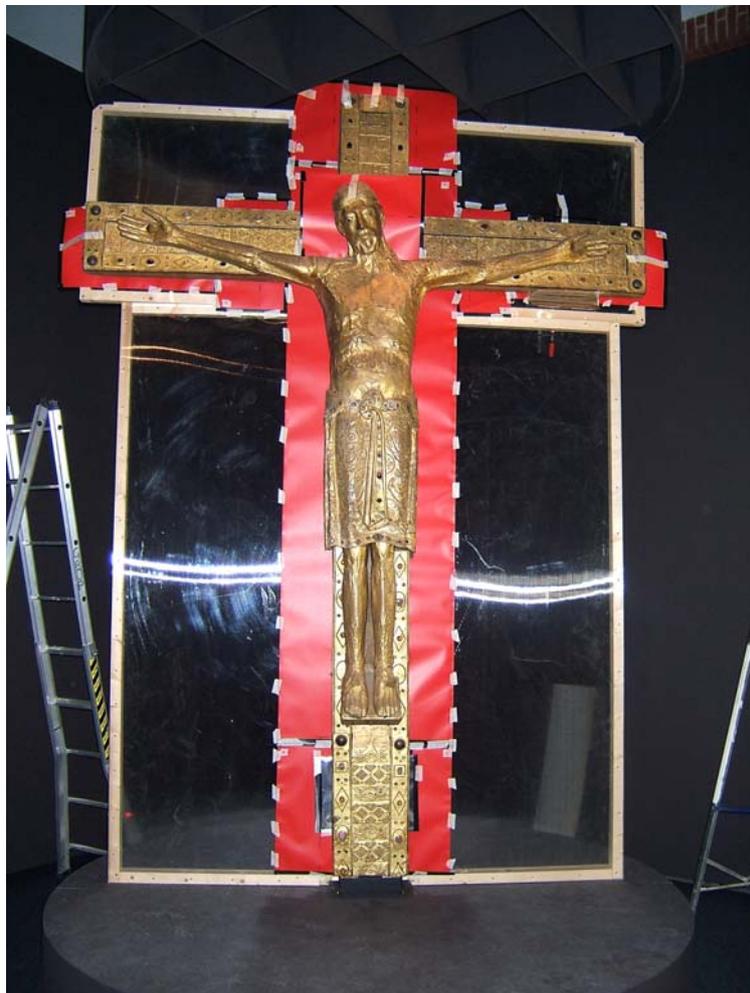
Fig. 4. Colocación de las películas

Debido a las dimensiones de la pieza, el trabajo se tuvo que realizar en la sala de exposiciones, auxiliándonos con una estructura plana con marco de madera y policarbonato como soporte de las películas (Fig. 4 y 5).

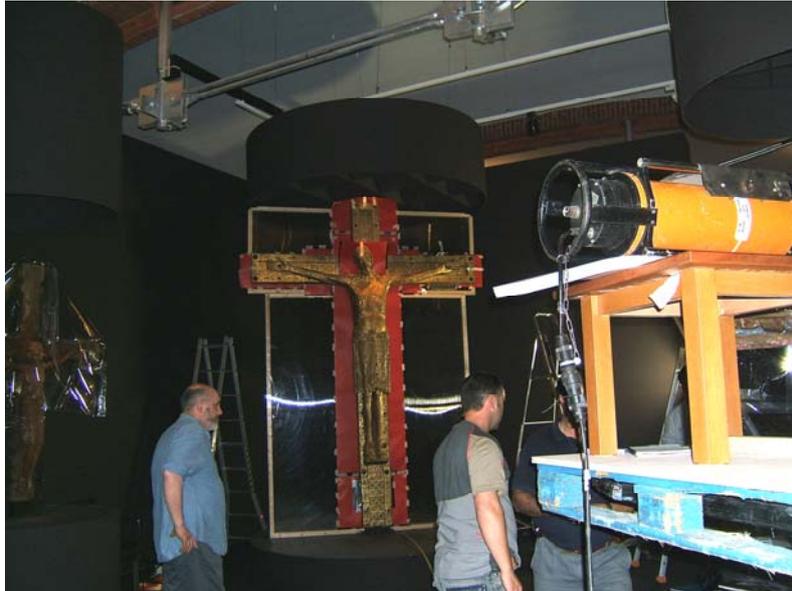
Fig. 5. Disposición del equipo de Rayos X
