Arco de ladrillo sito en la estación Campo Grande de Valladolid: Caracterización geométrica, material, estructural y constructiva

Resumen. En este documento se presenta una propuesta de caracterización de una estructura antigua de fábrica de ladrillo. En concreto nos referimos al Arco de Ladrillo situado junto a la actual estación de ferrocarril de Campogrande, en Valladolid. Se describen el conjunto de trabajos encaminados a su caracterización geométrica, y mecánica, y en este último caso tanto de los materiales constituyentes por separado, como de su caracterización mecánica en conjunto, y abarcando el estudio tanto a la parte vista de la estructura, como a su contacto con el subsuelo.

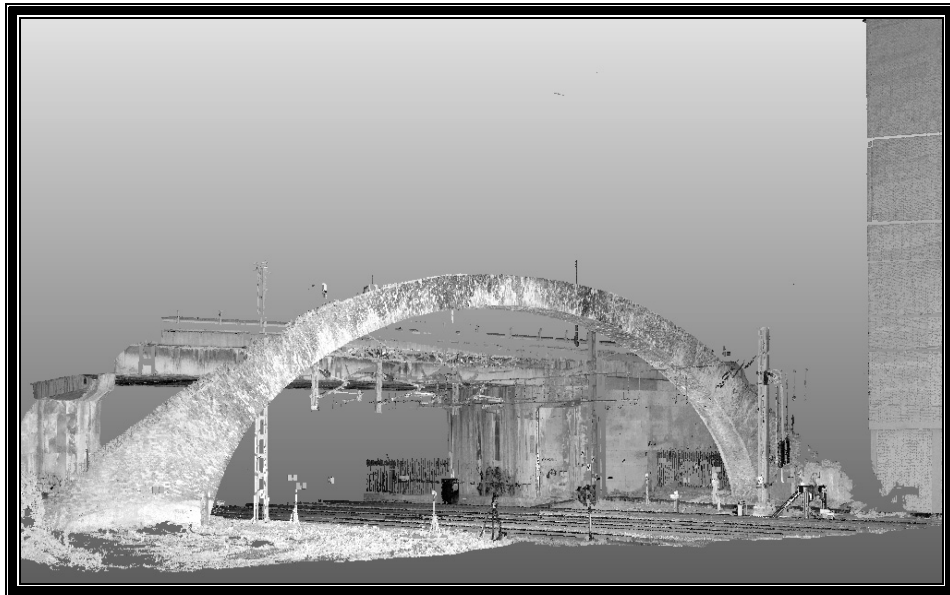
Fig 1: Vista en perspectiva de la nube de puntos del Arco de Ladrillo.

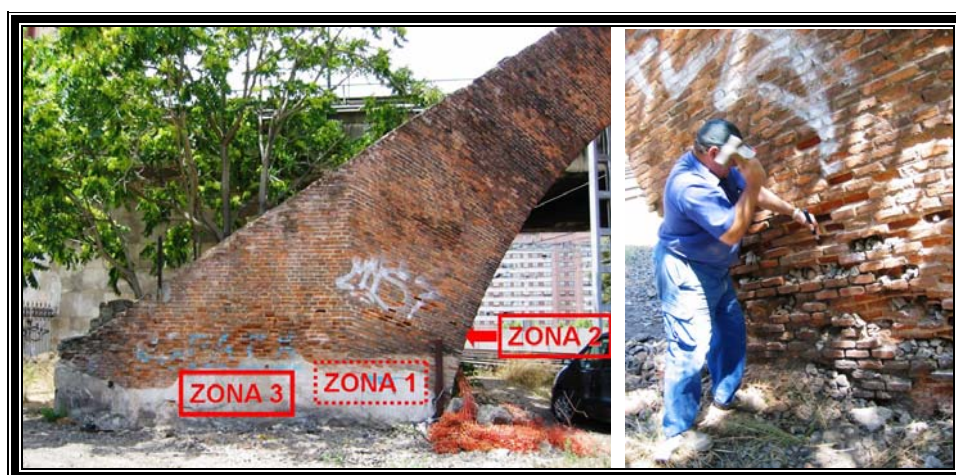
En primer lugar se llevó a cabo una toma de muestras en 3 zonas bien diferenciadas del estribo Sur del Arco (Fig. 3 y 4). Se recogieron muestras de ladrillo de las 3 zonas indicadas en la Fig. 3. Igualmente, también se tomaron muestras de los morteros en cada una de las zonas referidas.

Fig. 3 y 4: Zonas de toma de muestras (la zona 1 corresponde con la cara opuesta a la mostrada en la fotografía) y detalle de un instante de las tareas de extracción.

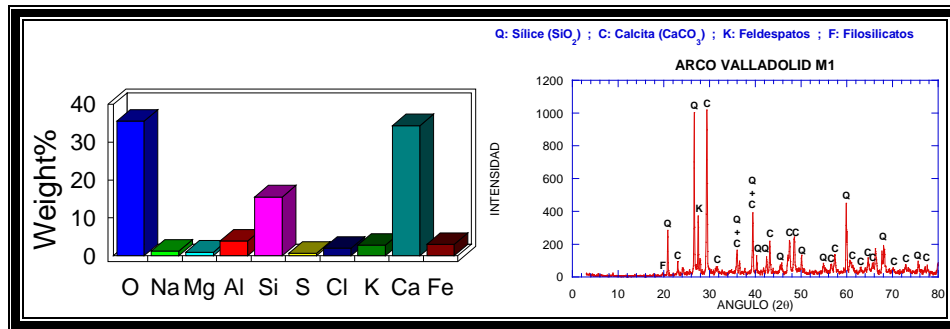
La **composición química elemental** (Fig. 5) de las muestras de mortero analizadas cuentan, como elemento mayoritario, el calcio, entre un 34-40 % en

peso, debido a la utilización de cal como elemento aglutinante. Finalmente, la presencia y proporciones de silicio, aluminio, potasio y sodio hacen pensar que el árido utilizado en la fabricación de los morteros es de tipo granítico, reforzando este hecho la hipótesis de que el origen del árido de relleno tiene su procedencia en algún río de la zona.

Fig. 5: Composición química elemental en peso del mortero de la muestra MZ1.

Fig. 6: Análisis mineralógico del mortero MZ1.

En relación al **análisis mineralógico** de los morteros (Fig. 6), en las tres muestras se detecta la presencia de sílice, feldespatos y filossilicatos, procedente del árido empleado, y carbonato cálcico, producto de la meteorización de morteros de cal.

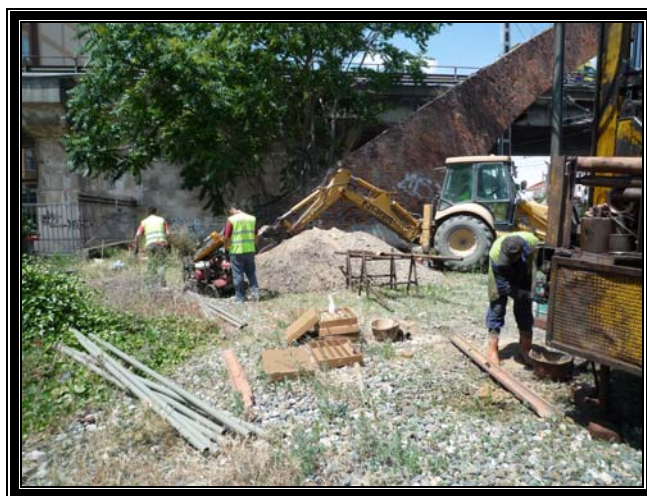
- Ejecución de 2 sondeos mecánicos hasta una profundidad media de 8 metros, uno en cada apoyo del arco. Con extracción de testigo continuo y muestras para ensayos.

- Un total de 5 ensayos SPT en los sondeos.
- Un ensayo de penetración dinámica DPSH, junto al apoyo sur del arco. Dados los resultados obtenidos en este ensayo, por la heterogeneidad de los rellenos, zonas pavimentadas y dificultad de accesos, no se consideró necesario realizar más ensayos de penetración.

- Ejecución de tres catas en el apoyo Sur del arco, para determinar la tipología de la cimentación. La presencia de servicios enterrados próximos a la cimentación y la imposibilidad de acceso en alguna zona, impidió la ejecución de más catas en el apoyo Norte.

Fig. 24: Campaña de ensayos geotécnicos

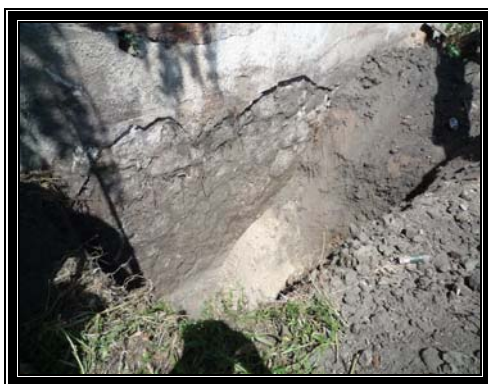
En lo referente a la tipología de la cimentación del arco se ha obtenido de las catas realizadas en el apoyo Sur, obteniéndose que la cimentación es de mampostería caliza tomada con mortero, y constituye un gran dado con unas dimensiones de 6,50 x 2 metros en la superficie de arranque de la fábrica de ladrillo y con una profundidad de 3 metros. A partir de 1,60 metros de profundidad la cimentación se ensancha 0,60 metros en todo su perímetro.

Fig. 25: Cimentación de estribos

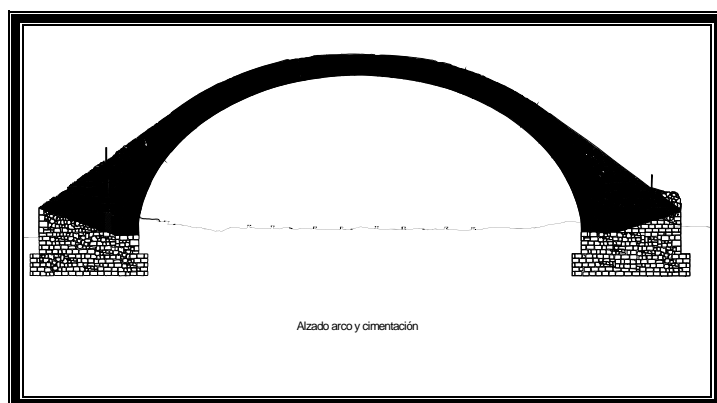
La superficie de apoyo en el terreno es de 7,70 x 3,20 metros, es decir 24,60 m². El apoyo de la cimentación se realiza en las gravas arenosas y por encima del nivel freático, éste se encuentra medio metro por debajo. Su estado de conservación es bueno, la mampostería no se encuentra dañada manteniendo un aparejo uniforme y bien trabado.

Fig. 26: Vista de cimentación y alzado
