Patología de la construcción o una “obra en tres actos”: problema, investigación y rehabilitación.

L. Villegas¹, I. Lombillo¹

¹Dpto. de Ingeniería Estructural y Mecánica, Universidad de Cantabria. E.T.S. de Ingenieros de Caminos, C. y P. Avda. Los Castros s/n, Santander, 39005 España.
gted@unican.es

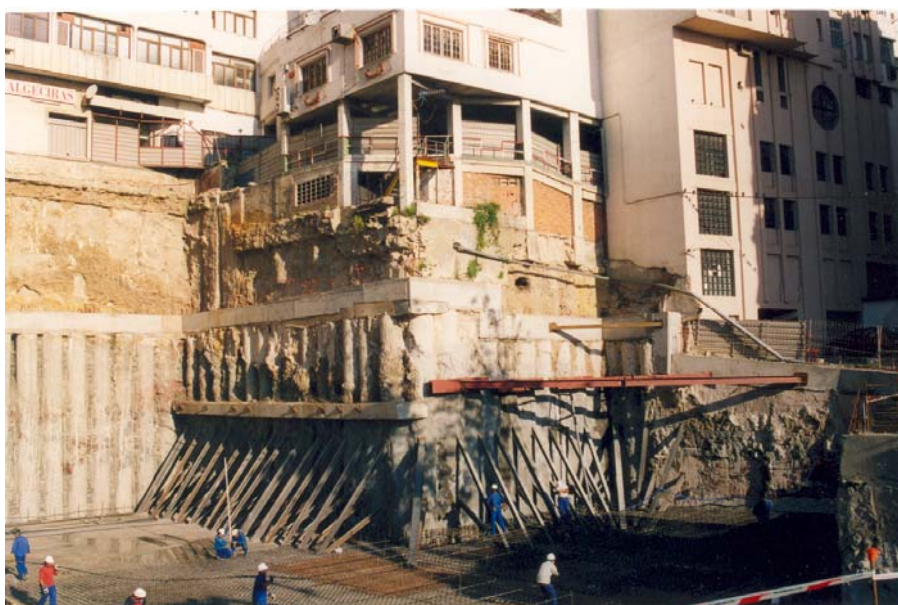
En la **Fig. 1** puede verse un edificio de viviendas medianero a un vaciado en fase de ejecución: Como puede apreciarse en la imagen, la contención de los empujes de tierras existentes bajo la construcción en cuestión fue resuelta por medio de un muro pantalla de pilotes que estaban arriostrados por medio de una viga y elementos de anclaje; la figura muestra, asimismo, un apuntalamiento de emergencia, compuesto por tornapuntas inclinadas de elementos metálicos, que arriostran el muro citado, con vistas a limitar los movimientos y grietas detectados en el edificio vecino y que habían alarmado a los residentes del inmueble.

Fig. 1: Edificio de viviendas junto a un vaciado de tierras mal planteado: Durante la ejecución de las obras, el inmueble existente mostró importantes anomalías; los daños que aparecieron provocó la alarma los vecinos y que éstos fueran desalojados por algún tiempo.

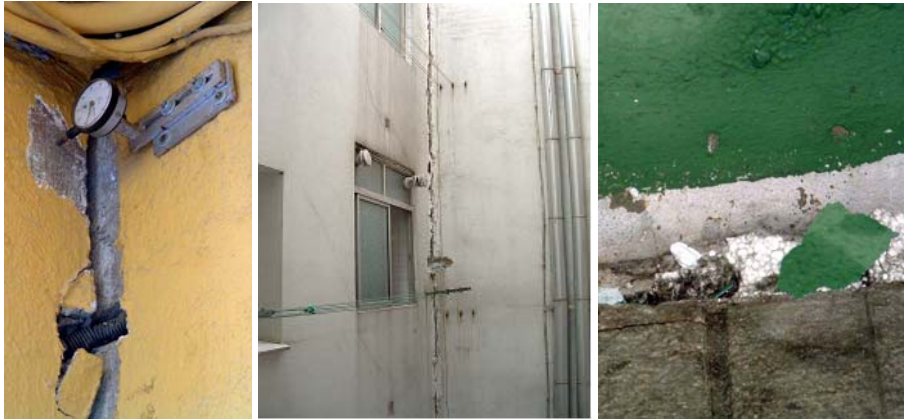
Este edificio presentaba un gran número de importantes anomalías: Se midieron movimientos significativos en diferentes zonas de la construcción (las **Fig. 2** muestran desplazamientos entre este edificio y otro vecino, que no estaba

Fig. 2: Desplazamientos en el edificio afectado: Se midieron desplomes de 7 cm y descensos de 5 cm.

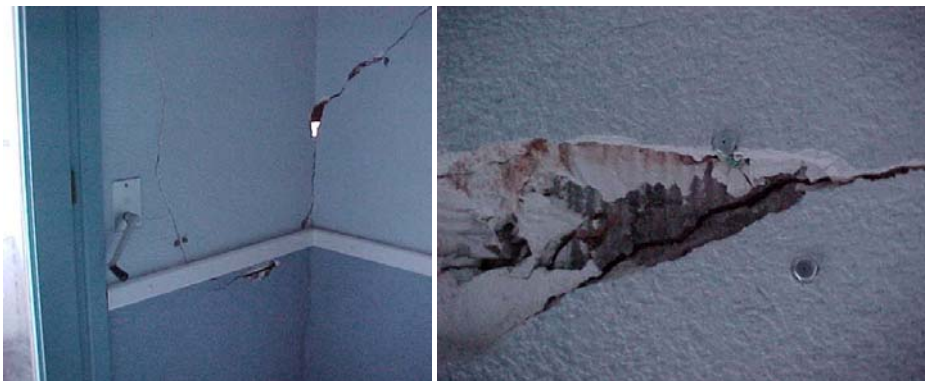
influenciado por las obras del vaciado, y el descenso de la solera del edificio afectado). Asimismo, existían numerosas grietas en sus paredes de fábrica de ladrillo (**Fig. 3**).

Fig. 3: Agrietamientos en las paredes del edificio dañado por un vaciado incorrecto que se llevó a cabo en un solar medianero.

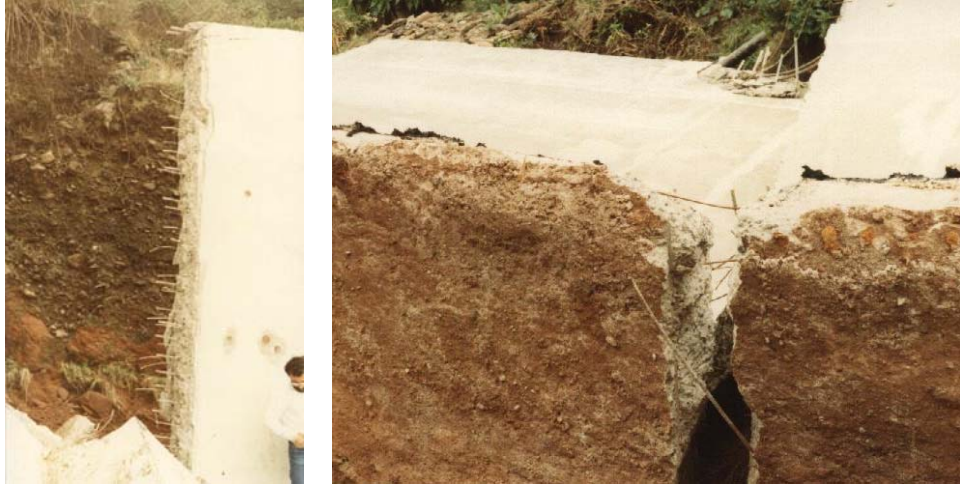
En las **Fig. 4** se muestran dos imágenes de un **depósito de hormigón armado construido para depósito de aguas de riego** y que colapsó cuando estaba procediéndose a su llenado: El muro deslizó y volcó al no cumplir las condiciones de estabilidad estática; o sea, se vulneró un requisito esencial de las construcciones.

Fig. 4: Colapso de un depósito de hormigón armado por incumplimiento de las condiciones de equilibrio.

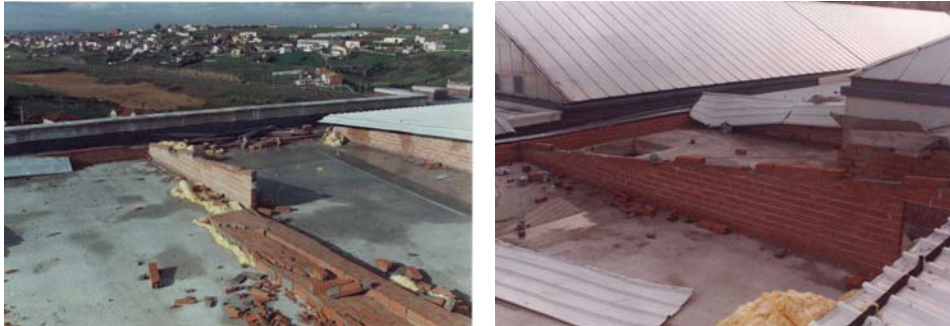
Fig. 6: Destrucción de una cubierta por efecto de la acción del viento y a causa de un incorrecta concepción del anclaje de la estructura portante.

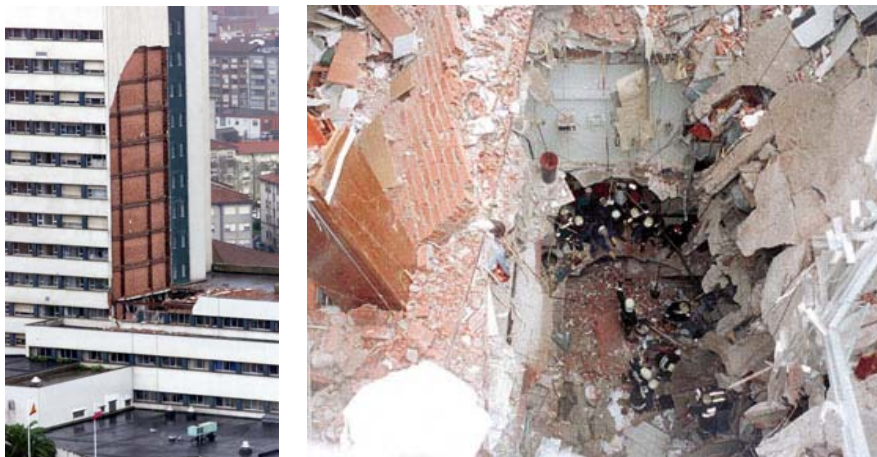
Finalmente, las **Fig. 7** muestran el **derrumbe de la fachada de un hospital**; ésta cayó sobre un edificio vecino y rompió los forjados del mismo, causando la muerte de varias personas que se encontraban trabajando.

Fig. 7: Derrumbe de la fachada de un hospital y colapso de los forjados sobre los que cayeron los escombros.

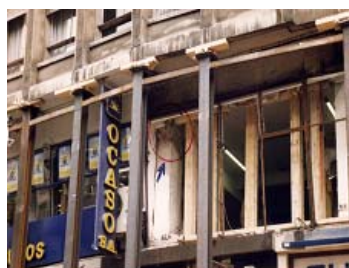
Fig. 10: Apeos de seguridad tras el colapso repentino de dos pilares de la planta entresuelo de un edificio mientras se ejecutaban trabajos de cimentación en un solar medianero: Los vecinos fueron desalojados del inmueble.

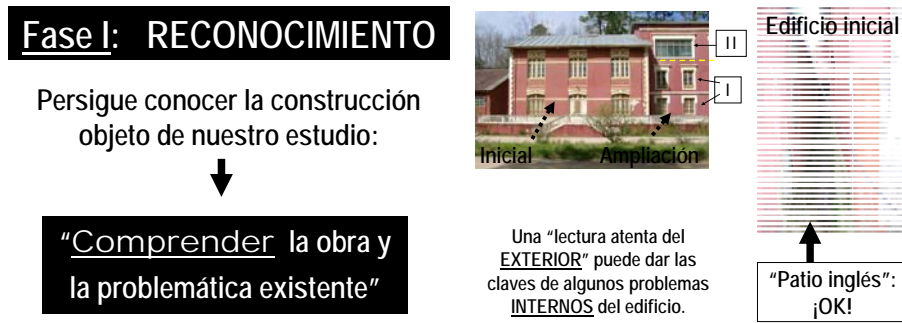
Fig. 11: La fase de reconocimiento nos permite tomar conciencia del problema existente. En el edificio de oficinas de la figura algunos defectos presentes en su interior eran fácilmente explicables tras una inspección de su entorno exterior.

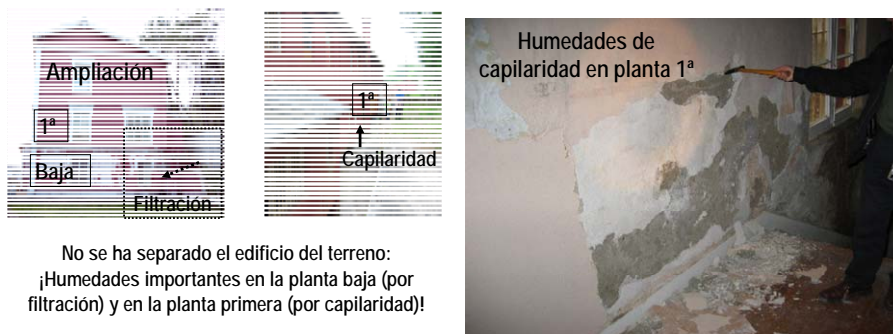
Fig. 12: Las humedades existentes en este edificio de oficinas objeto de rehabilitación fueron diagnosticadas en la fase de reconocimiento.

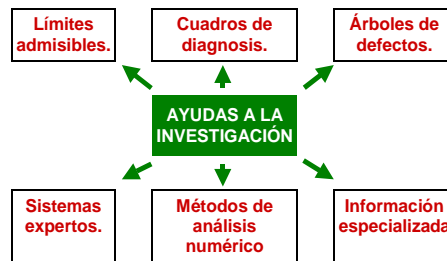
Fig. 14: Fase de Estudio Patológico. Los apoyos para el diagnóstico se encuentran en la Literatura y en los Programas de cálculo especializados en el área temática del problema en cuestión.

Las Fig. 14 y 15 esquematizan algunos conceptos presentes en la fase de Estudio Patológico:

En el Estudio Patológico el Técnico puede contar con una serie de ayudas:

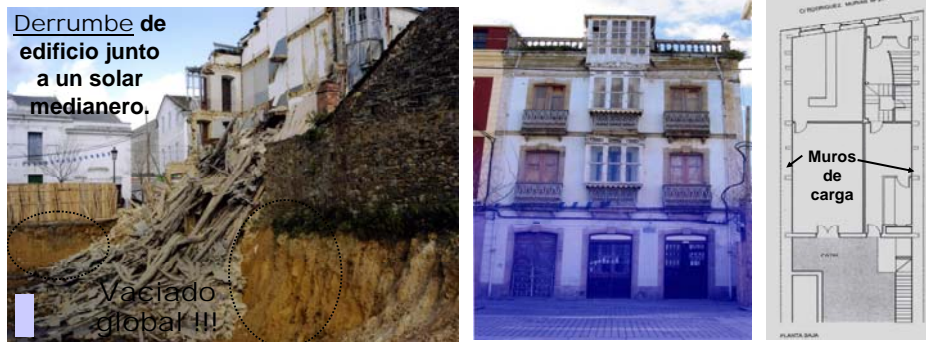
En primer lugar se recogen diferentes figuras y notas del caso de un edificio de 100 años de antigüedad que se **derrumbó como consecuencia de un vaciado de tierras ejecutado incorrectamente en el solar medianero (Fig. 17 y 18).**

Fig. 17: Derrumbe de un edificio de 100 años y muros de carga de piedra.

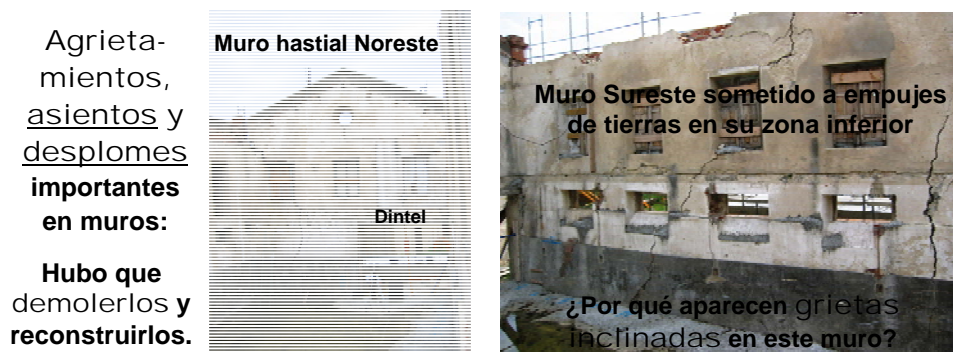
Fig. 19: Daños en un edificio de muros de piedra durante obras de rehabilitación.

En segundo lugar (Fig. 19-23) se recoge un ejemplo de un edificio con muros de carga de piedra y ladrillo que sufrió importantes agrietamientos durante las obras de rehabilitación para un nuevo uso. Los daños fueron de tal amplitud que los muros tuvieron que ser demolidos y rehechos de nuevo.

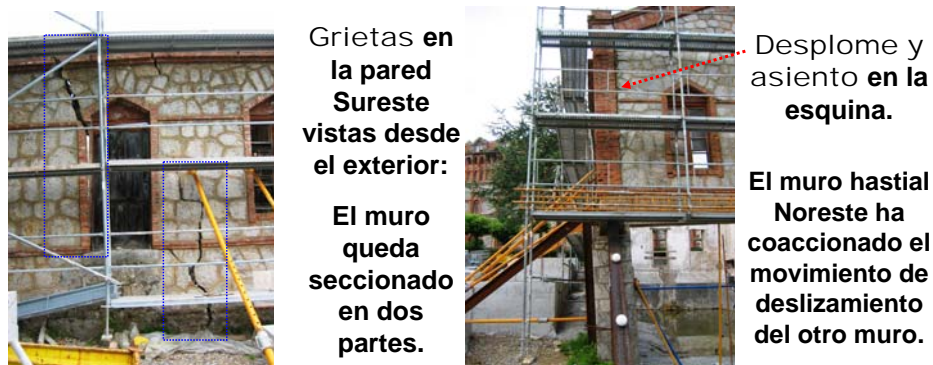
Fig. 20: Daños exteriores en los muros de carga de piedra y ladrillo.

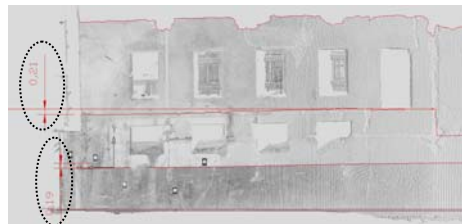
Secc.1: *Desplome de 8 cm hacia el exterior en la cabeza del muro y 29 cm hacia el interior en la base del mismo.*

Asentamiento estimado en la esquina de la fachada Sureste: Unos 20 cm.

Fig. 21: Movimientos habidos: Importantes desplomes y asientos.
