# DESCRIPCIÓN GENERAL DE LOS ESTUDIOS PREVIOS REALIZADOS SOBRE LA PATOLOGÍA, LA IDONEIDAD ESTRUCTURAL Y DE MATERIALES DEL SEMINARIO MAYOR DE COMILLAS. CONCLUSIONES OBTENIDAS

Luis Villegas<sup>1</sup> e Ignacio Lombillo<sup>2</sup>: GTED<sup>3</sup>.

Universidad de Cantabria (UC).

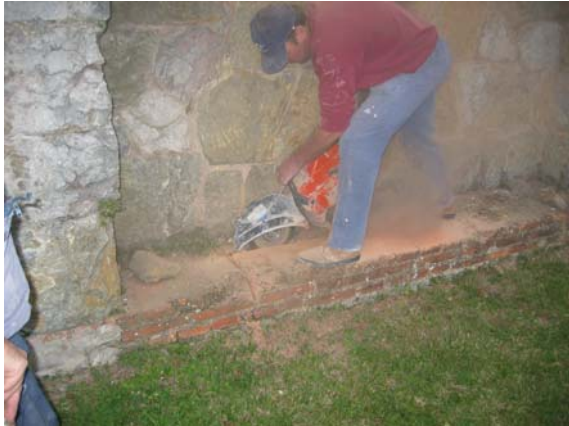
Se realizaron una serie de ensayos en el Laboratorio de Estructuras de la UC sobre muretes de fábrica de ladrillo extraídos de la construcción, para determinar la resistencia característica a compresión de la fábrica de ladrillo existente y tener un orden de magnitud de otras propiedades mecánicas relacionadas. Asimismo, en función de los materiales componentes de las mamposterías de piedra se estimaron sus características resistentes.

Extracción de de las muestras

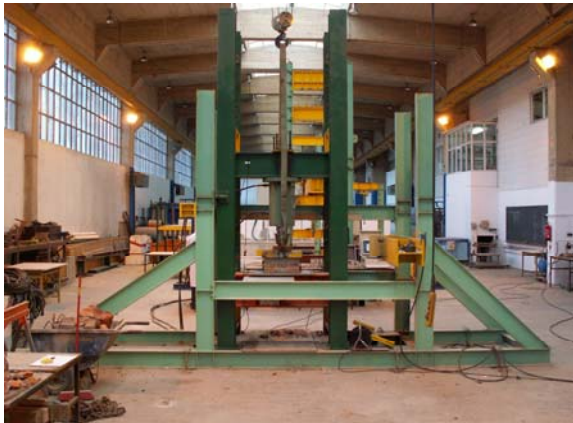
Configuración general del ensayo

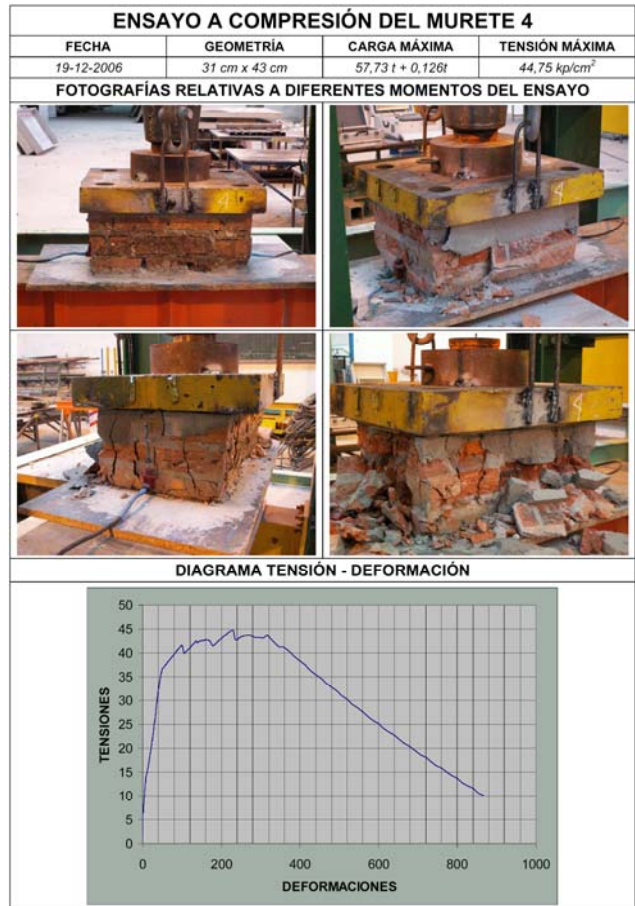
Resultados de uno de los ensayos realizados

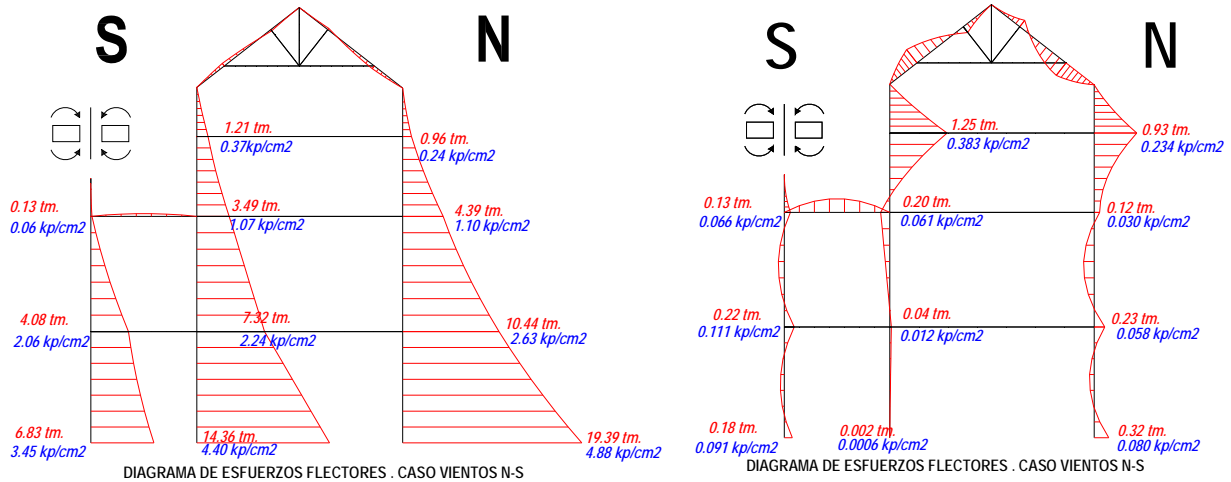
De la misma forma, mediante un modelo de barras, se evaluaron los niveles tensionales en servicio asociados a las acciones de viento, tanto en la situación actual como en la situación futura.

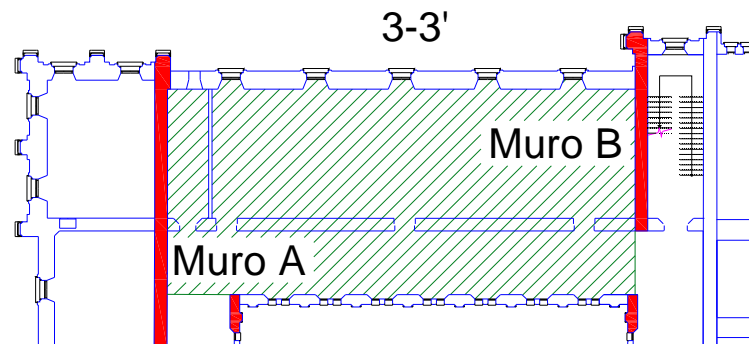
*Muros arriostrantes frente a esfuerzos horizontales en las inmediaciones de la crujía 3-3'*

En relación a los muros de la crujía 3-3' se concluye que todas las verificaciones realizadas para los puntos de control de tensiones analizados cumplen, a excepción del nivel tensional en cimentación del muro interno de la crujía 3-3'.

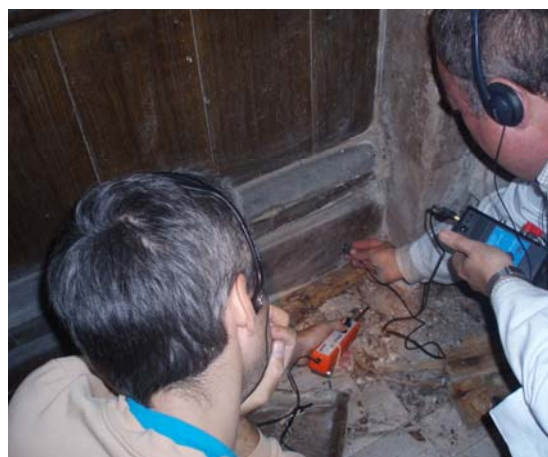
*Métodos sónicos para la determinación de actividad de los hipotéticos organismos xilófagos. Cortesía Montañesa de Desinfección.*

Se ha detectado la presencia de térmitas en varias zonas del edificio. Para solucionarlo habría que empezar los trabajos de control antes de comenzar las obras de rehabilitación en el edificio, ya que el movimiento ocasionado durante éstas, haría que desaparecieran temporalmente las termitas hacia los termiteros exteriores, hacia el interior de muros, zonas libres de obras o edificios colindantes, volviendo al inmueble que nos ocupa en cuanto terminasen los trabajos de rehabilitación. Para evitarlo es necesario comenzar a colocar cebos atrayentes hacia los exteriores, intentando tomar contacto con las diferentes colonias de termitas, y a partir de ahí, comenzar su tratamiento. En relación a los tratamientos susceptibles de aplicación frente a termitas cabe distinguir entre:
