Estudios sobre la viabilidad técnica de la reconstrucción de la Isla Horadada en la bahía de Santander

Resumen: La isla o peña de “La Horadada” es una formación rocosa que emerge sobre la superficie del mar en la bahía de Santander frente a la península de “La Magdalena”. La isla ha estado expuesta a mareas y tempestades desde su origen, y seguramente haya sido este azote lo que ha labrado su arco. En el año 2005 y con ocasión de un fuerte temporal, por lo demás nada extraordinario, se produjo el colapso del arco y el derrumbamiento de sus fragmentos a los pies de la peña. La comunicación que se ofrece pasa revista a las diferentes tareas desarrolladas como paso previo a su reconstrucción.

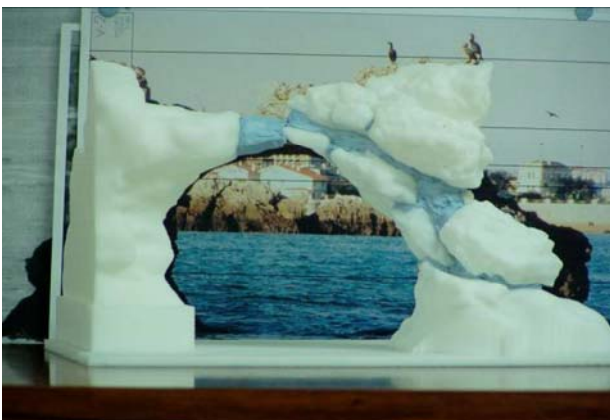
Figura 5. Hipótesis definitiva de montaje de los fragmentos (Rember).

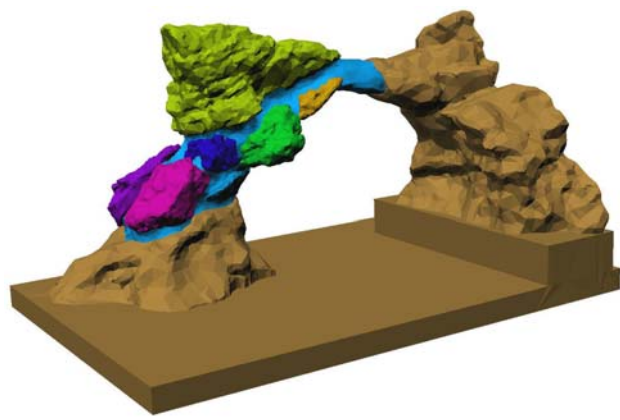
Figura 6. Modelo geométrico tridimensional una vez escaneado (Lfa-Davap).

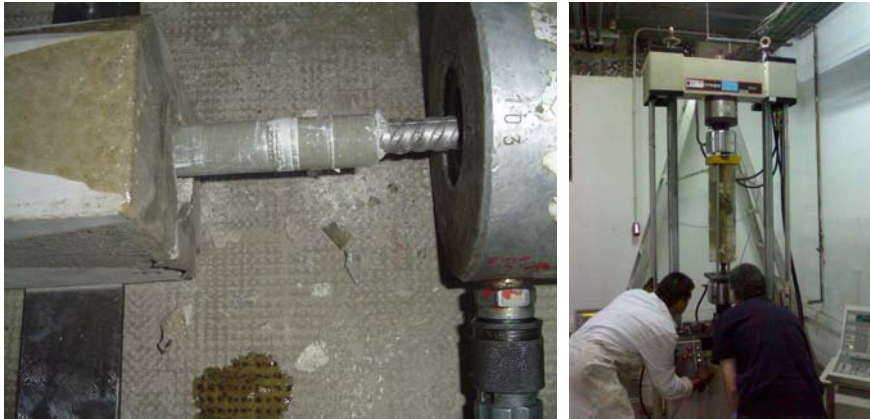
Figura 13. Detalle de la rotura de un anclaje durante un ensayo a tracción (Gted-Labest-UC).

Figura 14. Instante de un ensayo a fatiga de un anclaje (Ladicim-UC).

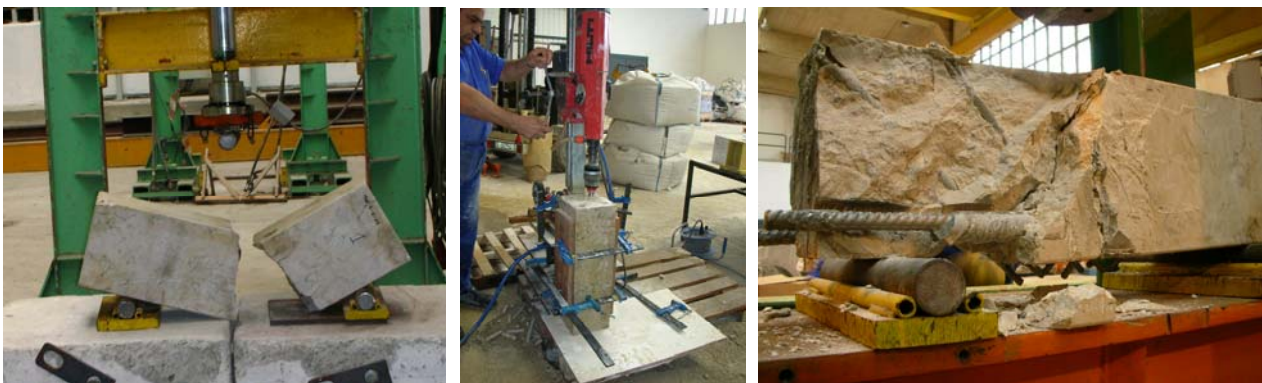
Finalmente, se ensayaron a flexión y “cortante” prismas de roca de caliza natural, similar a la de la “Isla Horadada”, para posteriormente repetir los mismos ensayos tras incorporar refuerzos tanto a flexión, a base de armado longitudinal, como inyecciones armadas para reforzar la estructura pétreo frente a mecanismos de cortante (el factor incremental de la carga media de rotura obtenido tras los refuerzos efectuados fue de 3,75).

Figura 15. Rotura a flexión de un prisma de roca natural (Gted-Labest-UC).

Figura 16. Perforación para inserción de anclajes.

Figura 17. Detalle de la rotura a flexión del prisma de la figura 15 una vez reforzado.

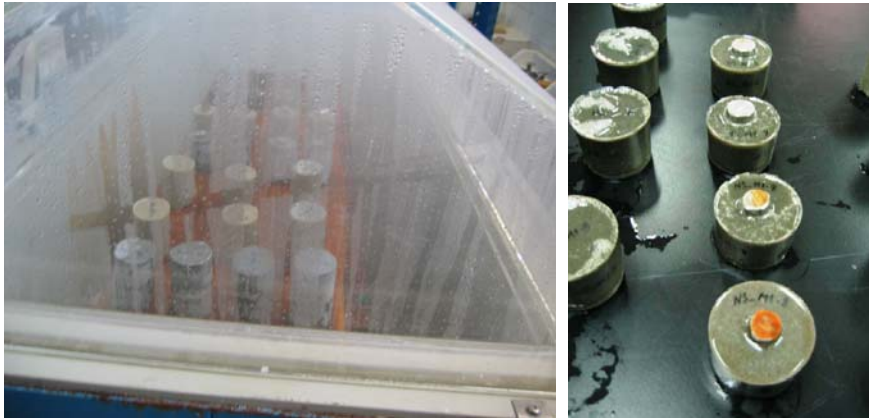
Figura 18. Instante durante el ensayo de corrosión acelerada.

Figura 19. Aspecto de parte de las probetas tras el ensayo de corrosión acelerada (Ladicim-UC).

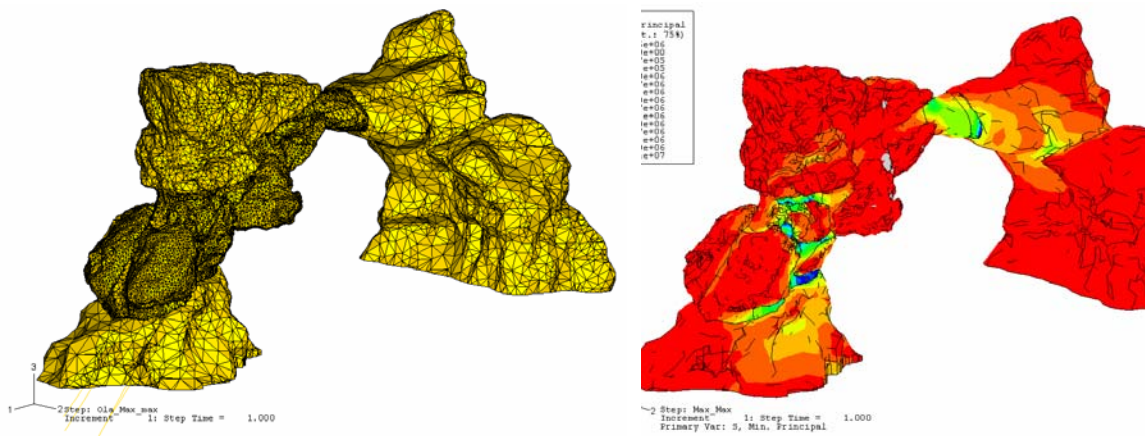
Figura 20. Modelo de elementos finitos realizado (Gcae-UC).

Figura 21. Ejemplo de gráfico de distribución de niveles tensionales en la estructura.
