## TECNOLOGÍA DE LA REHABILITACIÓN Y LA GESTIÓN DEL PATRIMONIO CONSTRUIDO (REHABEND)

Jornadas Técnicas subvencionadas por el Ministerio de Fomento y por el Gobierno de Cantabria (IDICAN) Santander, Octubre de 2007

*The most interesting NDTs in building refurbishment studies: lessons learnt in the intervention of some historic Italian constructions*

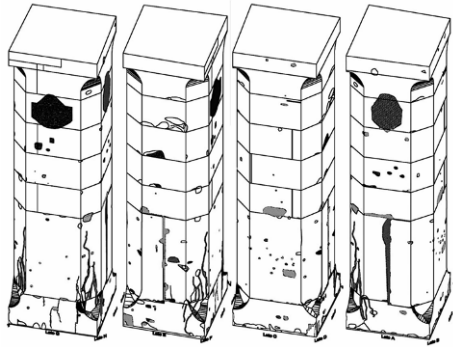
Figure 5: Cracks pattern survey of the pillar 26 of the Syracuse Cathedral

More in detail, the pillars of the central nave, obtained by cutting the walls of the temple cell, show a complex situation of damage and repairs (*Figure 5*). The crack patterns, with mainly vertical cracks at the lowest part and on the corners (*Figure 6*), could represent a situation of progressive damage and needed a careful investigation in order to understand the causes.

morphology (Figures 5 and 7). The survey presented in Figure 5 for the pillar 26 was extended to all the 18 pillars.

The crack pattern was accurately documented by pictures (*Figure 7*) and reported on the geometrical survey (*Figures 5 and 7*). A classification of the cracks was made according to their thickness. Particularly, the survey has localised the most frequent damage on the base and on the corners of the pillars.

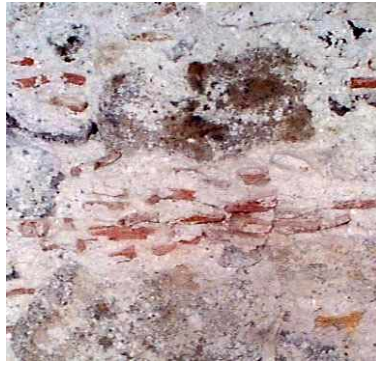
*Figure 14: Texture of the "incoccio" cover in the S. Nicolò Church.*

Along the centuries, the original Church belonging to a Monastery damaged by earthquakes and by the Etna volcano eruptions was enlarged. The original pillars (1 and 2 in *Figure 12*), which now belong to the entrance and to the first arcade, were built with a different construction technique than the new pillars, as appeared from a direct inspection of the masonry texture and of the drilled cores. All are made with volcanic stones and lime mortar. Nevertheless, the original pillars have a highly inhomogeneous section with a mixture of large irregularly cut stones and rubble material surrounded by a cover more than 300 mm thick. This is made with tile fragments, stones and rather weak mortar, a technique locally called "incoccio" (*Figure 14*). The mortar sampled from the "incoccio" of pillar 1 is shown in *Figure 15*. This material appears very weak

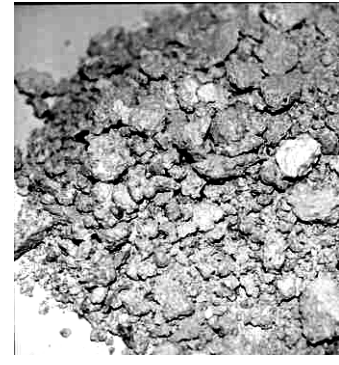
*Figure 15: Consistence of the mortar sampled from "incoccio" in pillar 1 of the S. Nicolò Church.*

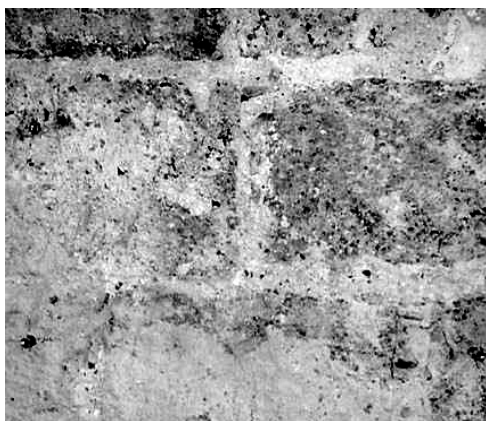
*Figure 16: Regular stone-block masonry and regular stone-block masonry with "incoccio" in the S. Nicolò Church.*

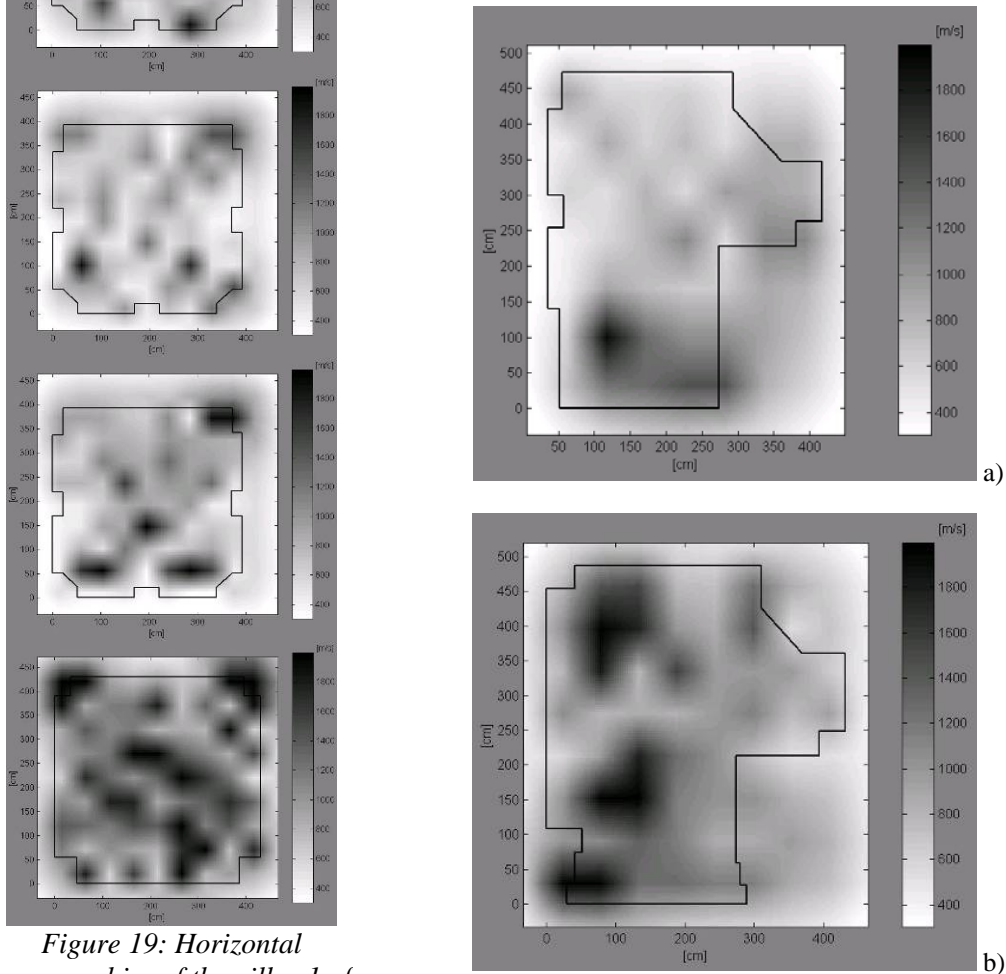
Figure 19: Horizontal tomographies of the pillar 1 of the S. Nicolò Church at 9.1, 7.8, 5.1, 3.8, 1.8 m (from top to bottom).

A typical distribution of the velocity on both the damaged pillars shows average velocities relatively high at the base and at the top of the pillars and very low velocities in the middle.

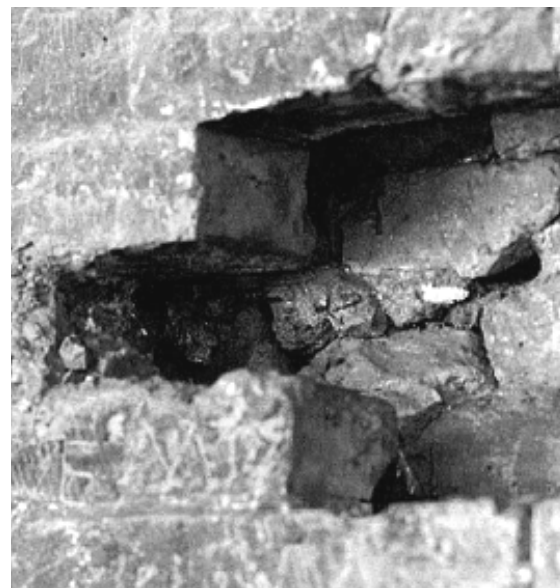
*Figure 23: Detail of the cladding detachment in the Bell-Tower of the Cremona Cathedral.*

The most interesting results concerned the detection of the presence in some parts of the Tower, of an external thin leaf one brick thick which was partially detached from the rest of the wall section (*Figure 23*). The thickness of the whole brick masonry section varies from 3.0 m at the base to 2.0 m at the top.

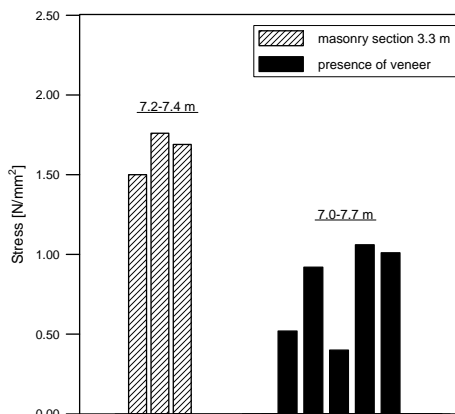
Figure 25: Stress distribution measured by single flat jack at the same level of the Bell-Tower of the Cremona Cathedral.

An unpredictable anomaly was found in the results of the flat jack tests in various positions (Figure 25). A large difference between the stress values measured in the internal face of the wall and in the external face was found. The internal part average stress value of  $1.63 \text{ N/mm}^2$  is definitely higher than the outer average one of  $0.73 \text{ N/mm}^2$  (being  $0.40 \text{ N/mm}^2$  the minimum) suggesting the presence of detachments of the

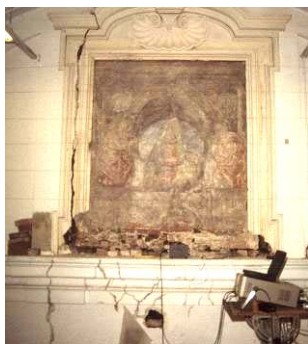
Figure 34: The tested wall at the Brera Palace.

Again, the investigation can be carried out using different techniques. Radar can be used to enhance the presence of a void, as well as thermovision when the defect is very close to the surface. In the following, a simple combination of pulse sonic tests and borehole inspection was applied on a frescoed wall (Figure 34). The inspected area was displaying a serious crack pattern, with an unknown origin (Figure 34).

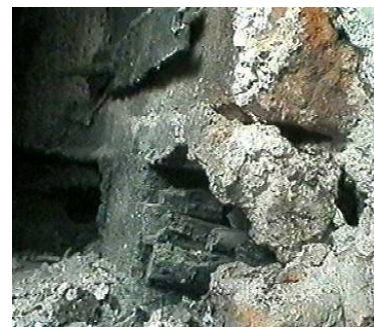
Figure 36: Borehole inspection of the cavity at the Brera Palace.

The visual inspection gave the exact dimension of the void and detected the presence of a soot (Figure 36). An accurate historical research revealed that the fresco was moved in the 17th century to the present location, probably previously used as a chimney flue.

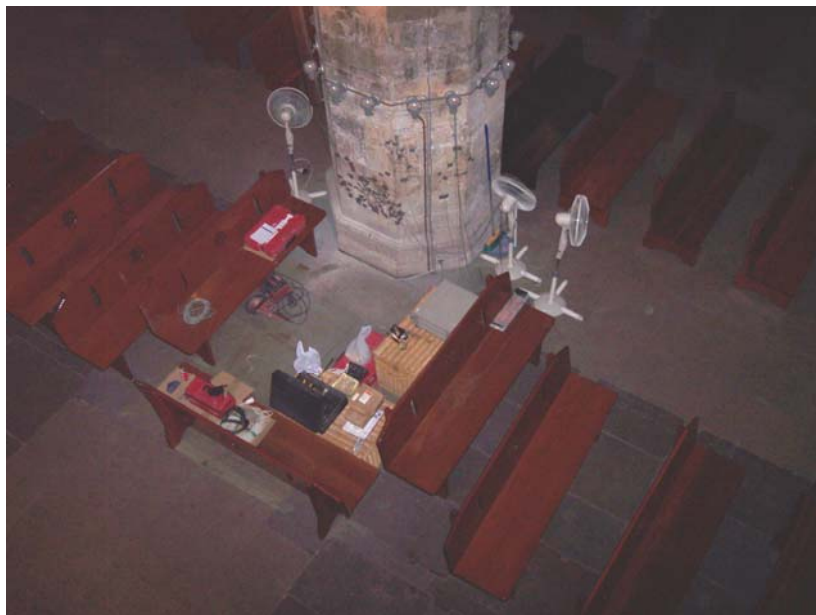
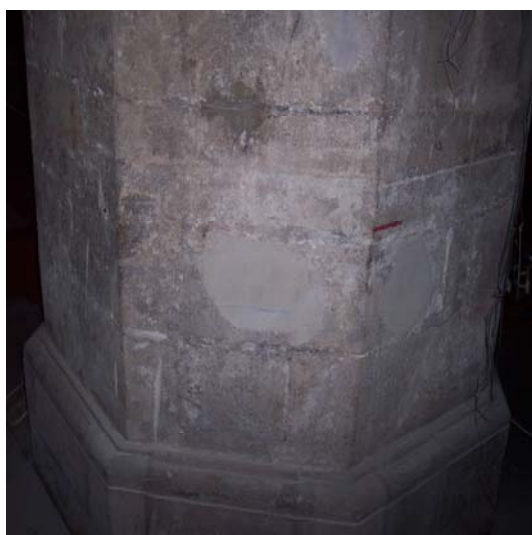
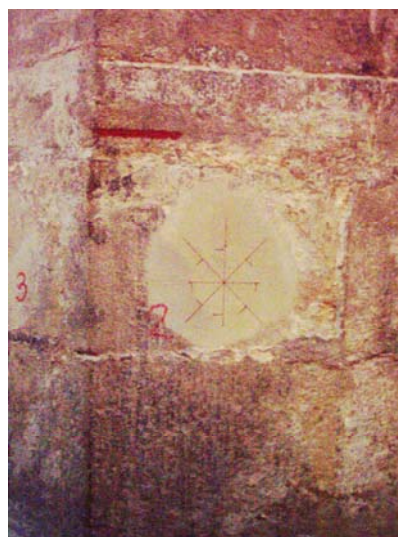
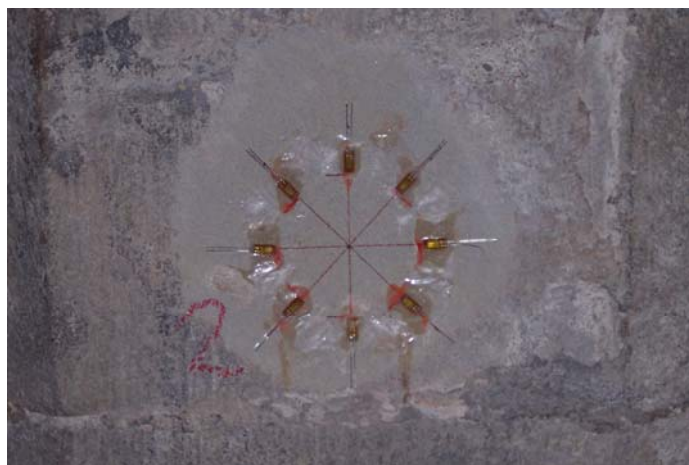
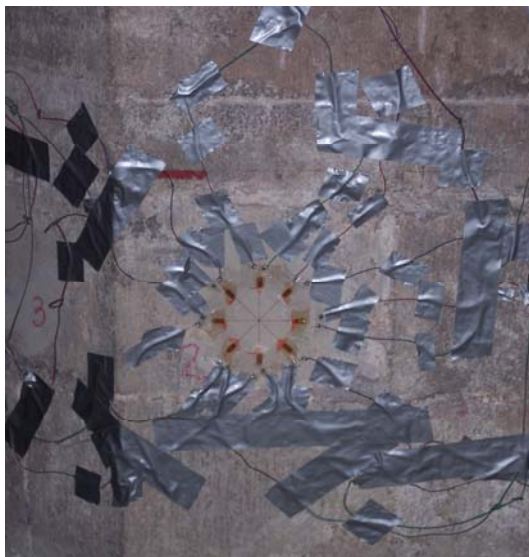
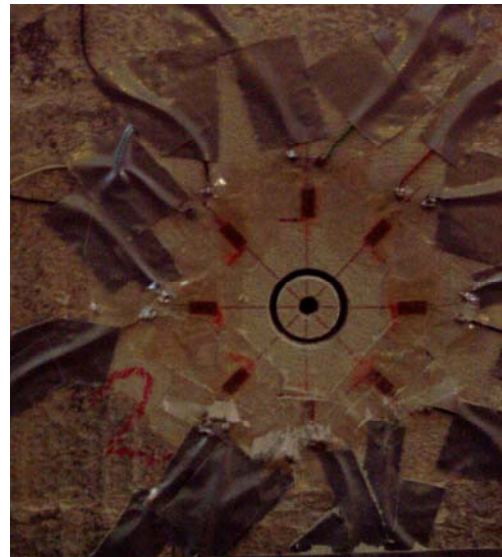
Las siguientes fotografías muestran el lugar de medida sobre el Punto 1 y una secuencia de los pasos realizados en el trabajo experimental en el Punto 2.

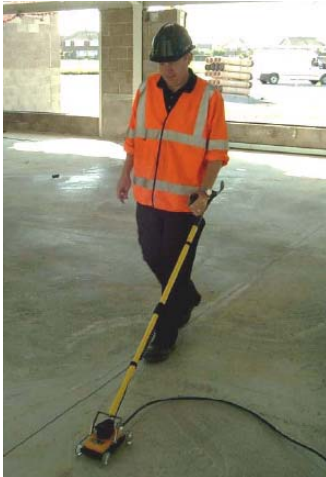
*Figura 3: Fotografía del operador trabajando con la antena de 1.6GHz y el monitor XV11*

El equipo utilizado para llevar a cabo este trabajo fue un sistema georadar de Mala Geoscience con una unidad de control ProEx y una antena apantallada de alta frecuencia con una frecuencia nominal de 1.6GHz. Como accesorios, fueron utilizados un mango extensible con controles de la antena en el mango y un monitor con pantalla transreflectiva modelo XV11.

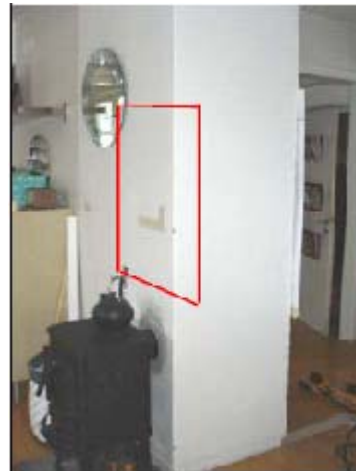
Figura 6: Fotografía de la chimenea objeto de estudio, lado norte y lado sur respectivamente.

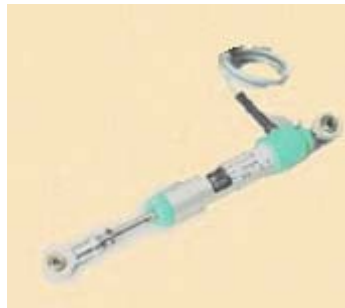
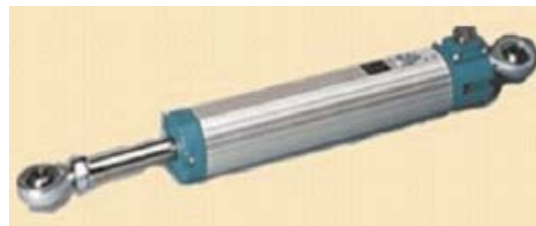
Figura 5: Fisurómetros a) PZ34A25 y b) PCF50E

<b>PZ34A25</b>	<b>PCF50E</b>
Rango de medida	+/-12.5 mm	+/-25 mm
Señal de salida	0 – 2 Volt	0 – 2 Volt
Alimentación	2 Volt	2 Volt
Canal	2	1
Voltaje FOCET	1.04 Volt	1.07 Volt
Calibración	0.076 Volt/mm	0.038 Volt/mm
Linealidad	+/-0.2%	+/-0.05%
Sensibilidad	0.01 mm	0.01 mm

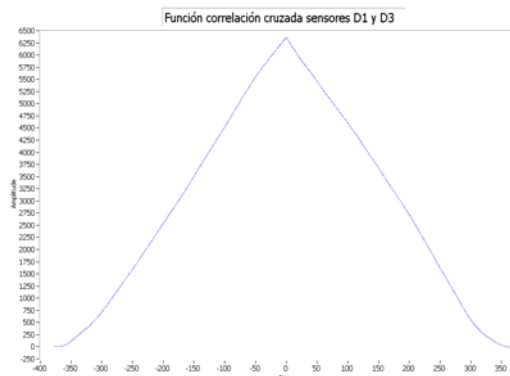
El estudio de las funciones de correlación entre las diferentes señales obtenidas, permite concluir el grado de similitud que presentan las mismas. Esta práctica le confiere a la técnica de la Instrumentación Estática una ventaja frente a otros ensayos, puesto que permite evaluar la degradación de la estructura en su conjunto, independientemente de la localización de los puntos que se mantengan instrumentados.

Figura 15: Función de autocorrelación

Los resultados obtenidos tras el cálculo de la correlación permiten concluir que los movimientos que presentan las fisuras en puntos diferentes son totalmente dependientes. Ello permite, por una parte, verificar el correcto funcionamiento de los diferentes

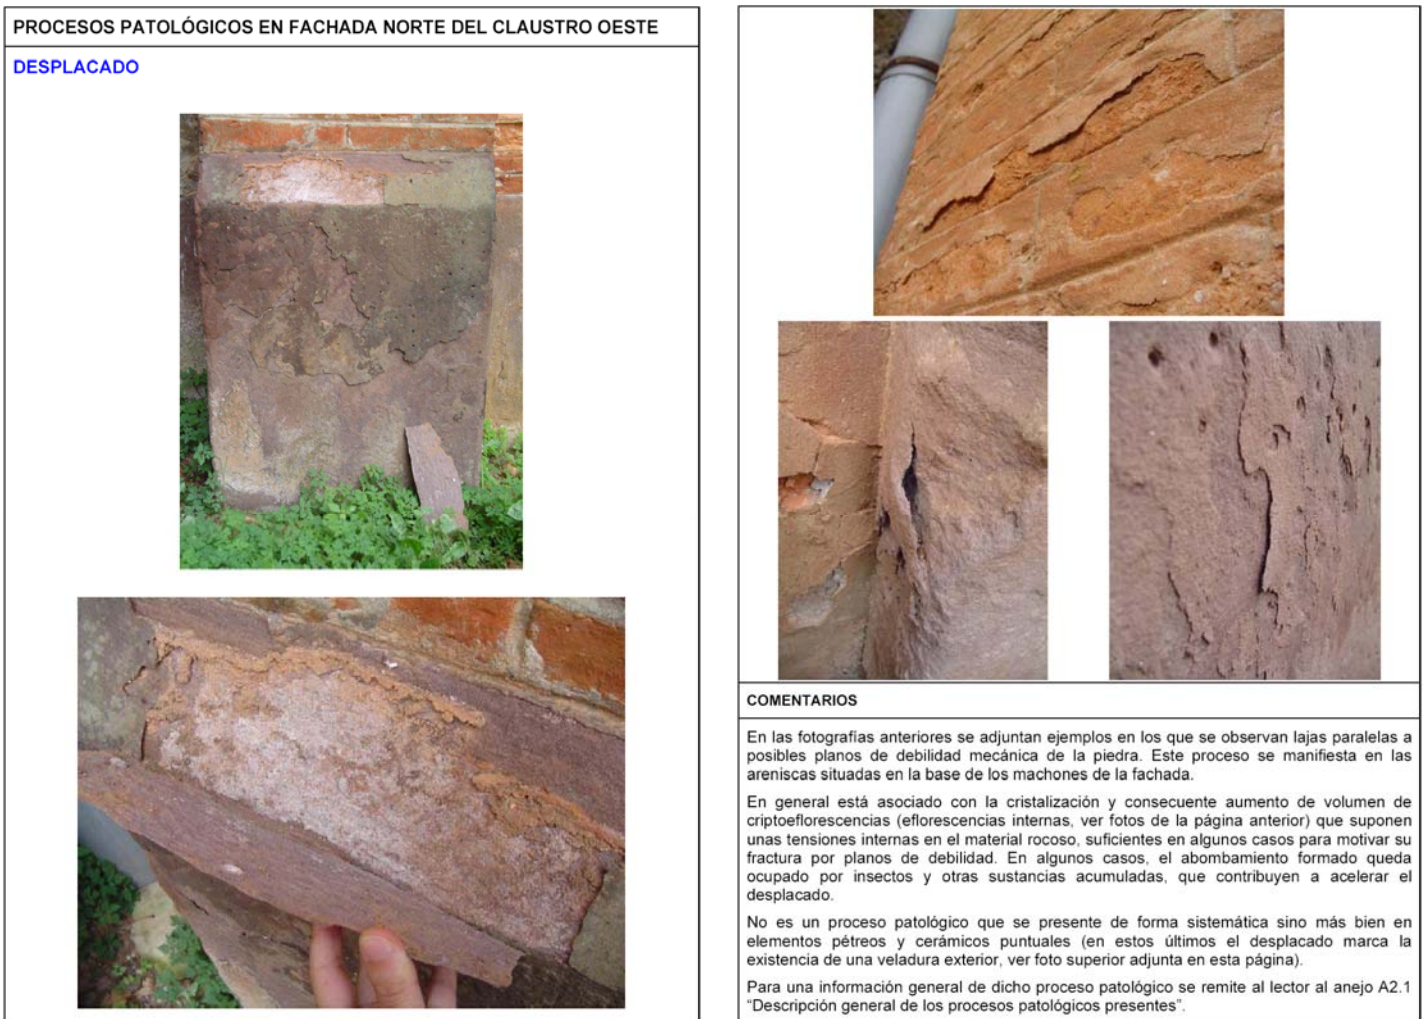
Figura 1: Ficha para el levantamiento de daños visibles.

El estudio de las alteraciones estructurales comienza con el levantamiento de los daños visibles (Figuras 1 y 2), de forma que pueda hacerse una idea sobre el comportamiento estructural. Es decir una evaluación de los síntomas de los procesos patológicos existentes.

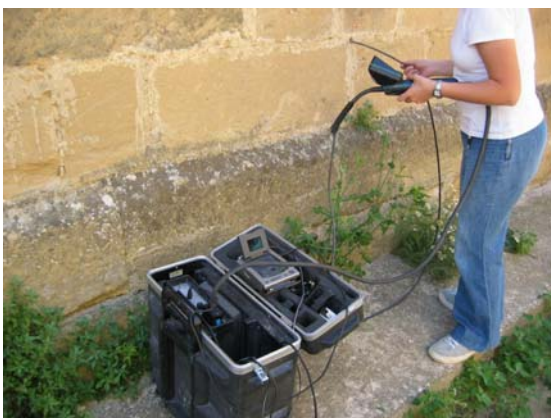
*Figura 3: Videoscopia a través de un agujero existente en una fábrica de arenisca.*

<b>ENSAYO</b>	<b>FUNDAMENTO</b>	<b>OBJETIVO</b>
<i>Endoscopia y videoendoscopia (Figuras 3 y 4)</i>	Observar cavidades de difícil acceso de forma sencilla y precisa, con un grado de nitidez, fidelidad en la reproducción de los colores y luminosidad que resultan decisivos	Tamaño de defectos. Composición de las hojas de un muro. Etc.
<i>Velocidad de pulso ultrasónico (ensayo directo o transparencia)</i>	Medida del tiempo de propagación de la onda ultrasónica. Evaluación de elementos pétreos aislados (mampuestos o sillares de compacidad adecuada) o probetas extraídas de los mismos. No son adecuados para evaluar materiales muy heterogéneos (p. ej.: fábricas).	Estimación, mediante correlaciones, de propiedades físicas (densidad) y mecánicas. Rangos de velocidades relacionados con la calidad del material.
<i>Velocidad de pulso sónico (ensayo directo o transparencia) (Figura 24)</i>	Se mide el tiempo que toma el impulso para cubrir la distancia entre el transmisor y el receptor (tiempo de viaje) → Se deduce la $V_{\text{onda}}$ . Más adecuado para evaluar materiales muy heterogéneos (p. ej.: fábricas).	Calificar la fábrica. Detectar la presencia de vacíos y defectos. Encontrar patrones de agrietamiento y modelos de daño. Controlar la eficacia de una inyección. Detectar cambios en las características físicas de los materiales

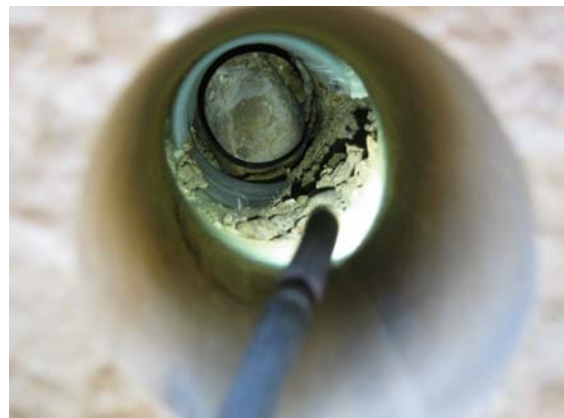
*Figura 4: Videoscopia a través de una perforación realizada en un mampuesto para obtener un testigo para ensayo en laboratorio.*

Los ensayos no destructivos (figuras 3 y 4) son preferibles a los ensayos que impliquen alteraciones de la estructura; si no son suficientes, es preciso valorar el beneficio que se

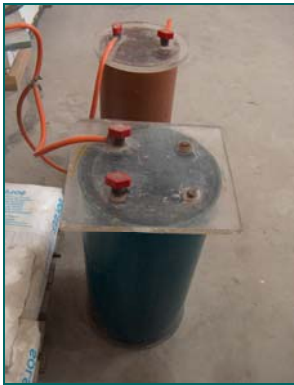
*Figura 8: Cámaras de vacío para la saturación de muestras. Cortesía: LADICIM.*

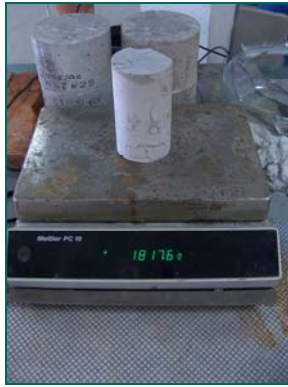
*Figura 8: Pesado de muestras en balanza de precisión. Cortesía: LADICIM.*

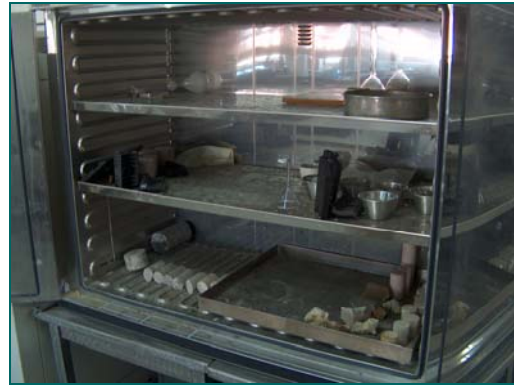
*Figura 9: Secado en estufa de muestras hasta peso constante. Cortesía: LADICIM.*

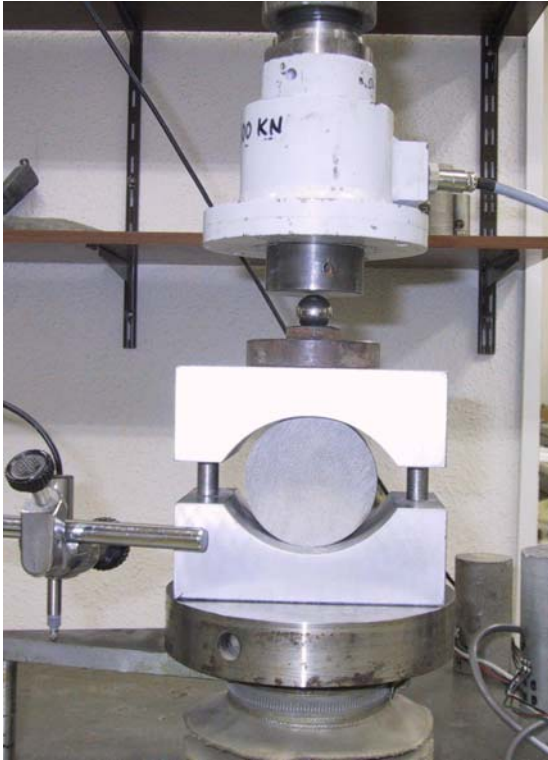
Figura 10: Ensayo brasileño (tracción indirecta) de un testigo de piedra caliza.

- Resistencia a compresión.
- Resistencia a tracción (Figura 10).
- Resistencia a flexotracción.
- Obtención del módulo de elasticidad (E) (Figura 11).
- Obtención del coeficiente de poisson ( $\nu$ ).
- Etc.

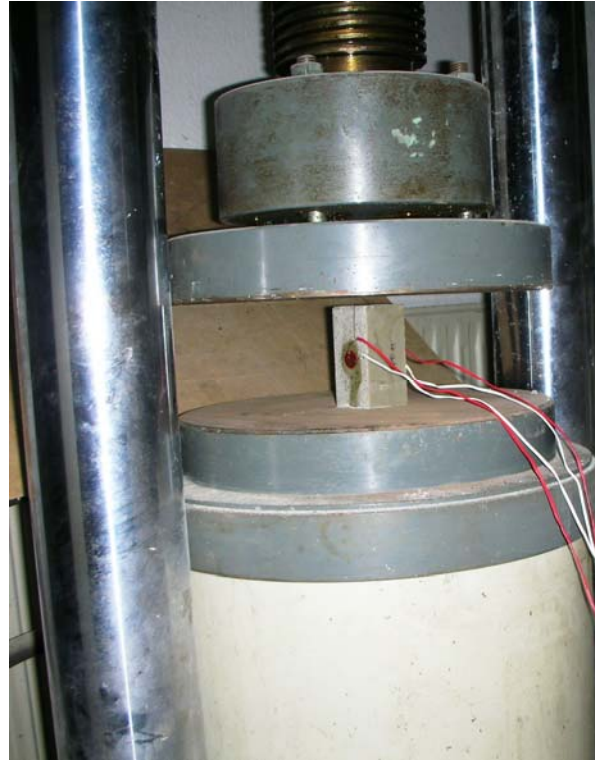
Figura 11: Ensayo para la obtención del módulo de elasticidad y coeficiente de poisson de un mortero polimérico epoxi.

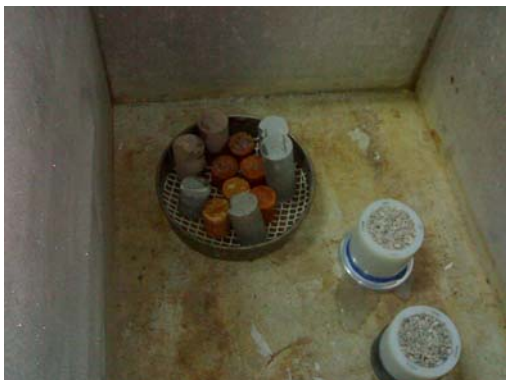
Figura 12: Testigos en el interior de la cámara frigorífica durante los ensayos de heladicidad. Cortesía: LADICIM.

- Pérdida de masa y resistencia por hielo-deshielo (Figura 12).
- Ensayos de humedad-sequedad.
- Ensayos de abrasión.
- Ensayos de corrosión acelerada en cámara de niebla salina (Figura 13).
- Etc.

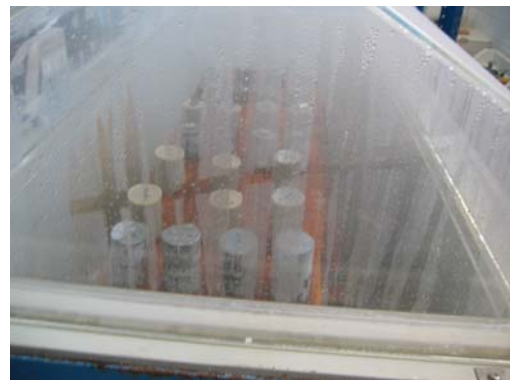
Figura 13: Probetas en cámara para ensayo acelerado de corrosión por niebla salina. Cortesía: LADICIM.

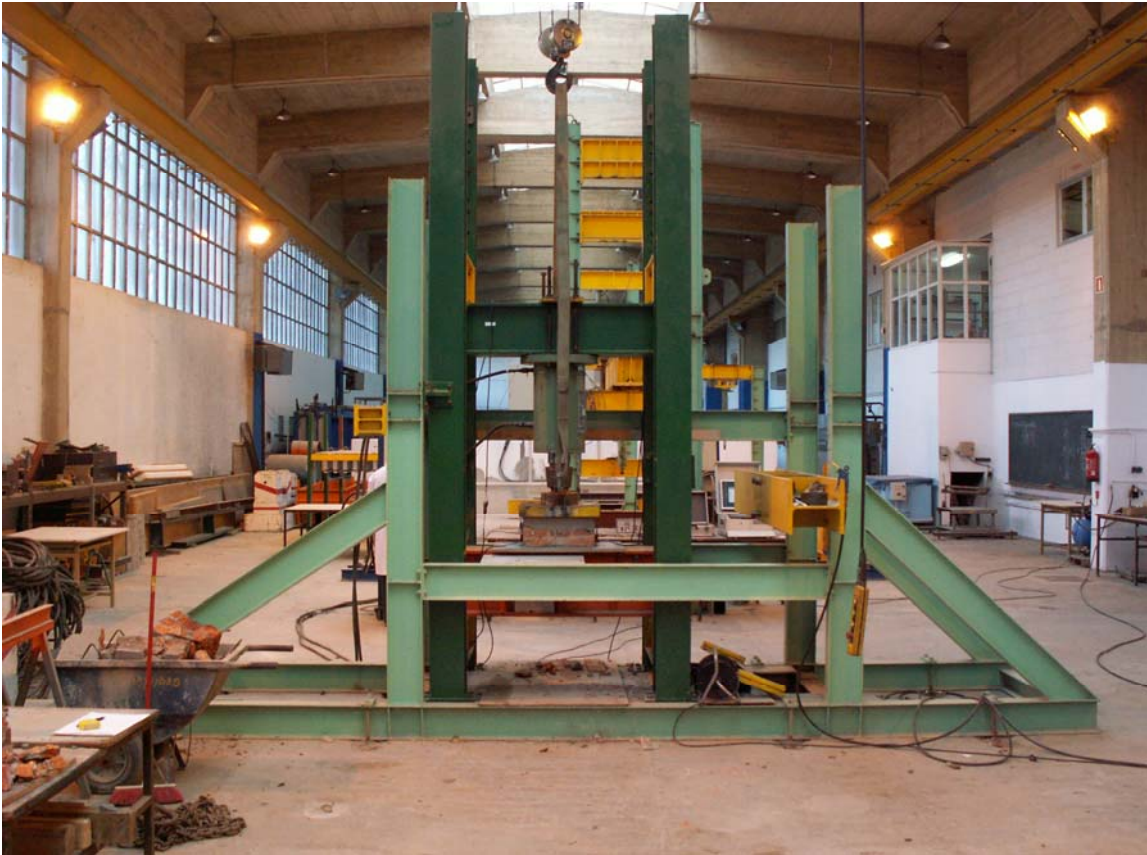
*Figura 14: Configuración general de un ensayo a compresión sobre una probeta de fábrica antigua de ladrillo macizo.*

- Ensayos de compresión simple: obtención de carga de rotura, módulo de elasticidad y coeficiente de poisson (Figuras 14 a 17).

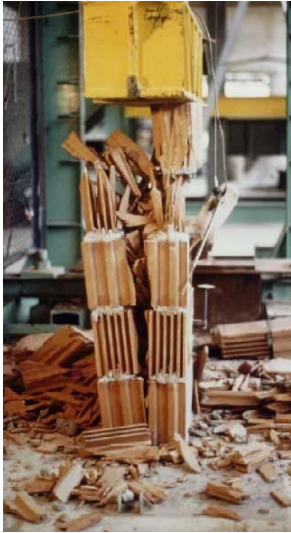
*Figura 14: Ensayo a compresión de una fábrica cerámica*

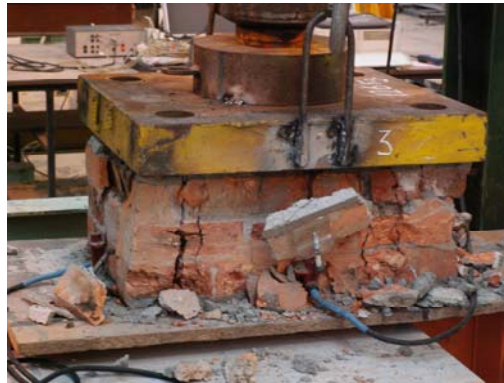
*Figura 15: Ensayo en laboratorio a compresión de una probeta de fábrica antigua extraída de la construcción original*

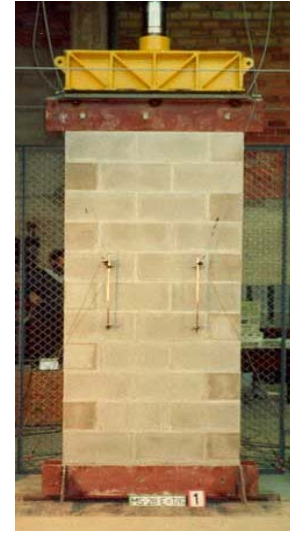
*Figura 16: Ensayo a compresión de una fábrica de bloques*

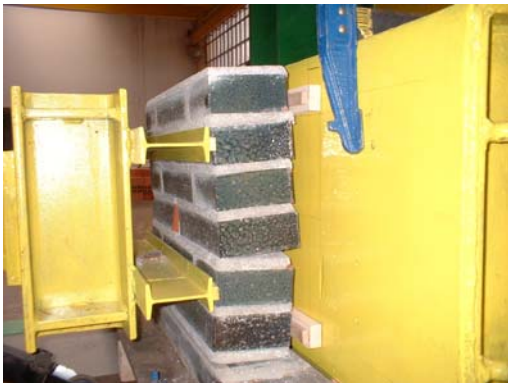
*Figura 17: Ensayo de flexión paralela a tendeles de una fábrica cerámica*

- Ensayos de compresión excéntrica.
- Ensayos de corte.
- Ensayos de flexión paralela a tendeles (Figura 17).
- Ensayos de flexión perpendicular a tendeles (Figura 18).

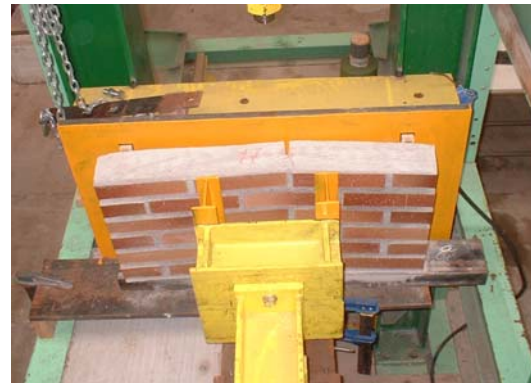
*Figura 18: Ensayo de flexión perpendicular a tendeles de una fábrica cerámica*

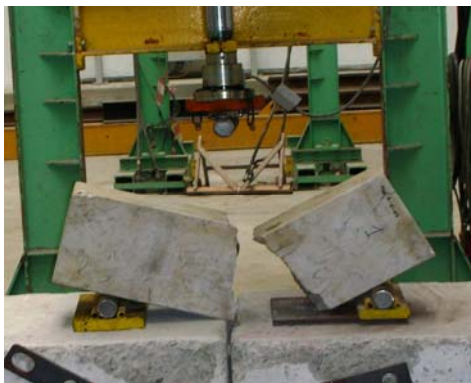
*Figura 19: Ensayo para determinar la carga máxima a flexión en una probeta pétrea natural.*

- Ensayos para **evaluar el comportamiento de posibles refuerzos** (Figuras 19 y 20) **o de comportamiento de sistemas estructurales basados en subsistemas independientes** (por ejemplo piedra – materiales poliméricos, Figuras 21 y 22).

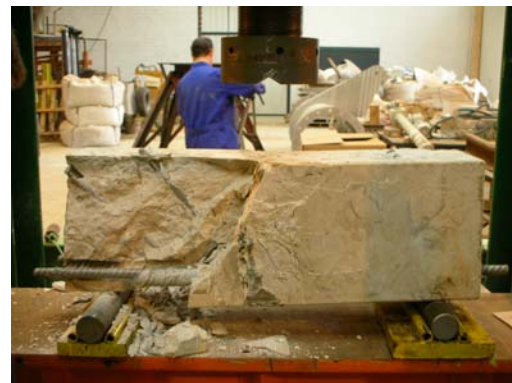
*Figura 20: Ensayo para determinar la carga máxima a flexión en una probeta pétrea natural armada, frente a mecanismos de rotura a flexión y cortante, con acero inoxidable y mortero*

*polimérico.*

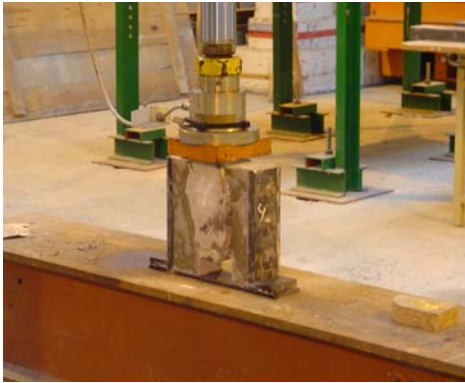
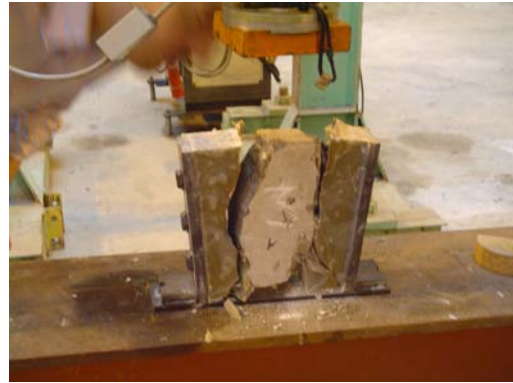
*Figuras 21 y 22: Ensayo para evaluar la tensión de adherencia a cortante entre una piedra caliza natural y un mortero polimérico epoxi*

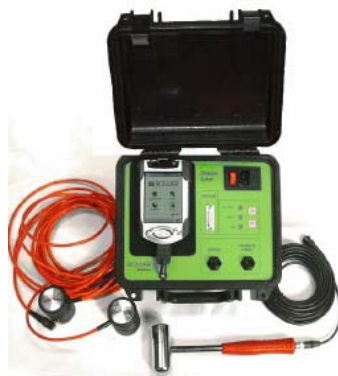
*Figura 24: Martillo sónico.*

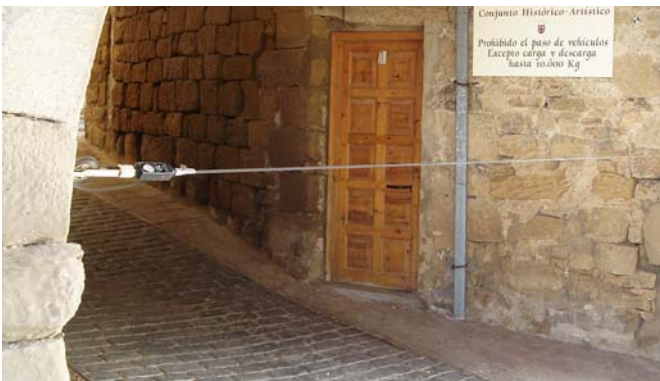
Figura 26: Cinta de convergencia en proceso de lectura. Cortesía: LABEIN.

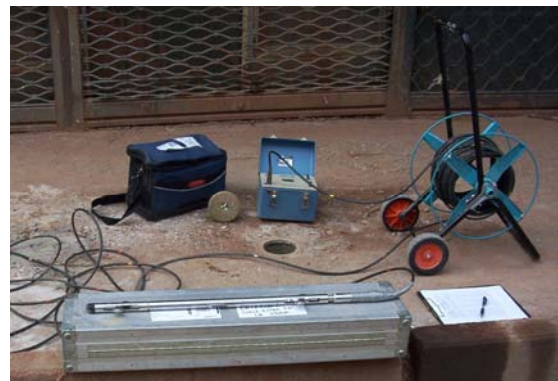
Figura 27: Torpedo inclinométrico con electrónica de medida

<i>Inclinómetros (Figura 27)</i>	Controlar los posibles movimientos en el subsuelo. Con esta técnica se puede conocer las deformaciones en profundidad en el terreno, hecho especialmente interesante cuando pudieran existir patologías asociadas a movimientos del terreno o bien se prevén excavaciones en zonas cercanas.

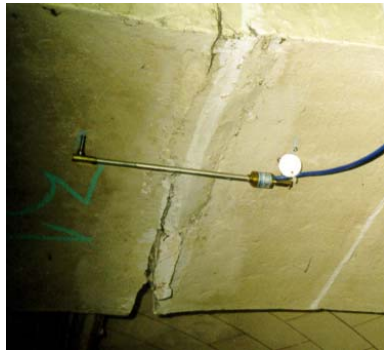
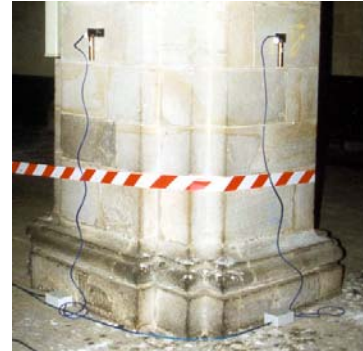
*Figura 28: Extensómetro. Cortesía: LABEIN. Figura 29: Clinómetro. Cortesía: LABEIN.*

<b>DISPOSITIVO</b>	<b>OBJETIVO</b>
<i>Testigos de fisuración</i>	Comprobar el progreso o no de fisuras.
<i>Referencia para fisuración en obra de fábrica</i>	Obtener la lectura de la separación entre las referencias mediante calibre.
<i>Extensómetros (Crackmeter) (Figura 28)</i>	Se emplean para la medición de la variación de espesor de fisuras
<i>Galgas extensométricas</i>	Registro de deformaciones
<i>Referencias de control de desplazamientos angulares</i>	Detectar variaciones en la inclinación.
<i>Referencias de nivelación</i>	Control de los posibles movimientos verticales que pueda sufrir la estructura.
<i>Cintas de convergencia (Figura 26)</i>	Se emplean para el registro de medida del movimiento relativo entre dos paramentos (fundamentalmente muros y pilares)
<i>Clinómetros (Figura 29)</i>	Se emplean para el registro de la inclinación de elementos estructurales (fundamentalmente muros y pilares)

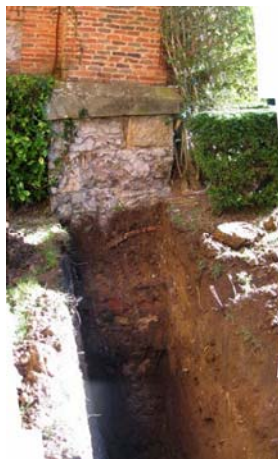
Figura 33: Calicata para conocer las condiciones de cimentación de un muro. Cortesía: TRIAX.

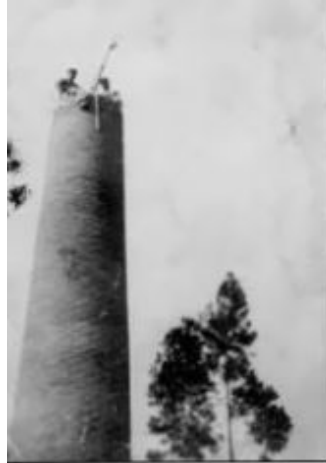
*“... se levantan por secciones de cinco a seis metros de sección constante disminuyendo el espesor de medio ladrillo de una u otra sección, lo que permitía dejar sitio en el interior a distancias regulares, que servían de apoyo al encofrado durante su construcción y para su mantenimiento, empotrándose también para este cometido escalones de hierro (anillos) para deshollarla y para poder reparar su mampostería... La construcción avanzaba por hiladas horizontales, ubicándose el albañil en el espacio interior del tubo”<sup>1</sup>*

*Figura 6: Ejemplo de cómo subía la construcción*

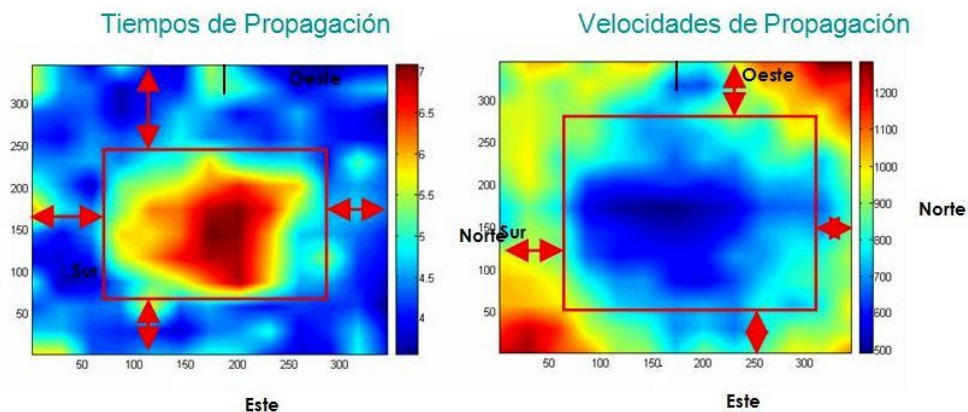
El método seguido para la realización de tomografías es el mismo que para las sónicas, pero sin que el equipo presente recepción multicanal.

Por tanto, en esta ocasión se han tomado 17 posiciones de medidas con una separación de 20 cm entre cada punto. La frecuencia de inspección es de 55 kHz aunque el efecto filtro paso bajo de la fábrica hace que no se tengan más de 30 kHz de frecuencia central del pulso de llegada.

Figura 14: Tomografías ultrasónicas de tiempo y velocidades.

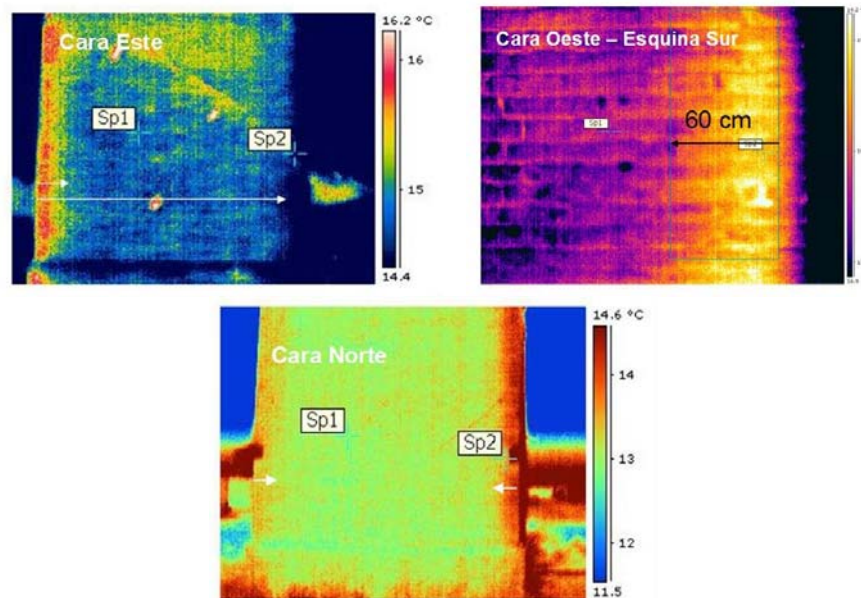
*Figura 15: Imágenes Termográficas de 3 orientaciones.*

Las imágenes termográficas fueron tomadas al anochecer para buscar el máximo gradiente entre la superficie de la chimenea que irradia calor en el espectro infrarrojo y el aire en contacto con la chimenea. Asimismo se aprovecha la inercia térmica del elemento que se quiere visualizar ya que el muro tiene que transmitir más calor, y por tanto tendrá más temperatura, en su sección que en la parte donde se supone relativa al hueco.

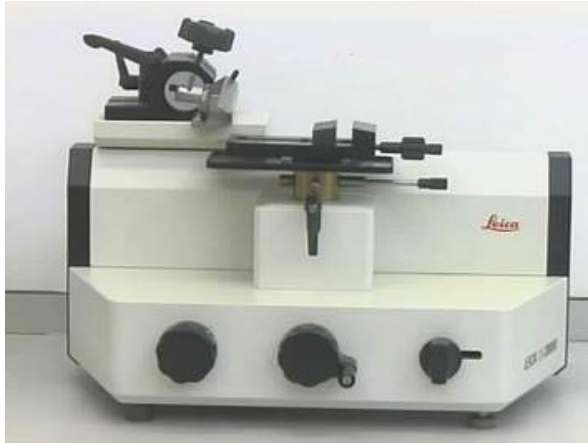
Para realizarlo se preparan cubos de madera de 15 x 15 mm de lado a los que se realizan cortes en cada uno de los tres planos (longitudinal, radial y tangencial) con un microtomo, obteniendo láminas de un grosor entre 25 y 50µm. El microtomo empleado en el presente estudio es un SM 200 R de la marca LEICA (0).

*Figura 6: Microtomo.*

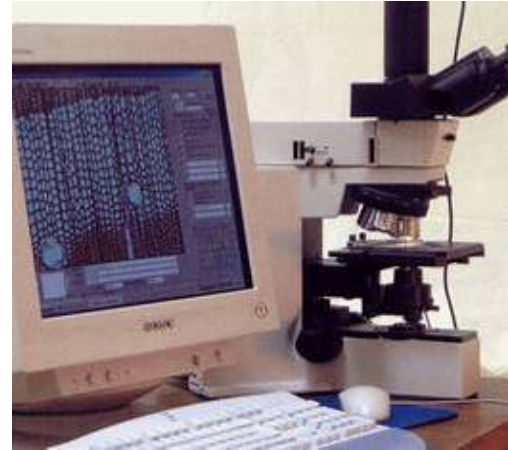
*Figura 7: Microscopio de transmisión.*

Tras un proceso de tinción con safranina y lavado, las láminas se montaron sobre un portaobjetos para ser observadas al microscopio de transmisión, procediendo a su identificación con la ayuda de las correspondientes claves. El microscopio utilizado en este estudio es de transmisión, modelo DMLB de la marca LEICA (0).

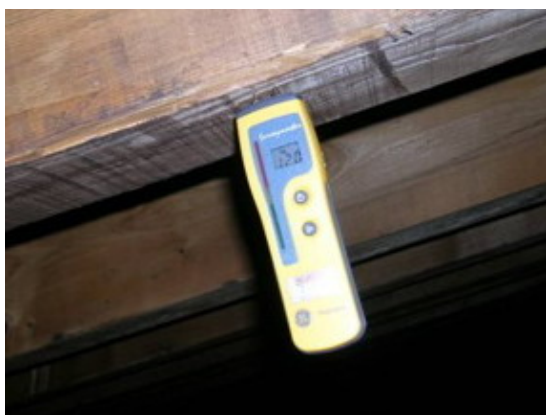
El **xilohigrómetro** mide la conductividad eléctrica entre electrodos configurados como dos púas de acero clavadas en la madera. Ofrece una lectura directa media de la humedad superficial de la pieza en el punto concreto en el que se ha hecho la lectura a una profundidad de 1 cm, basándose en la relación lineal entre el contenido de humedad y el logaritmo de la resistencia óhmica.

Figura 10: Xilohigrómetro.

Se tomaron datos de la humedad de los elementos estructurales con un xilohigrómetro de resistencia tipo Surveymaster en 3 zonas distintas de cada pieza ensayada con el resto de equipos, resultando un total de 171 determinaciones.

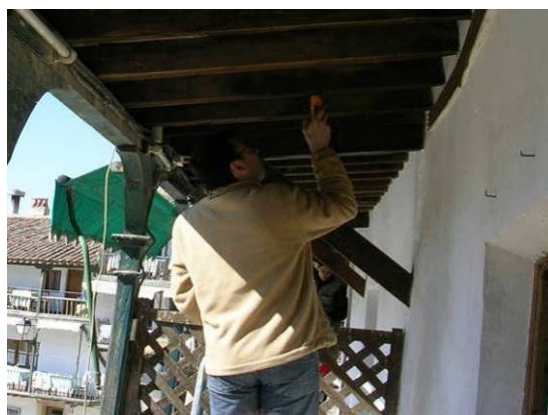
Figura 11: Lectura en obra.

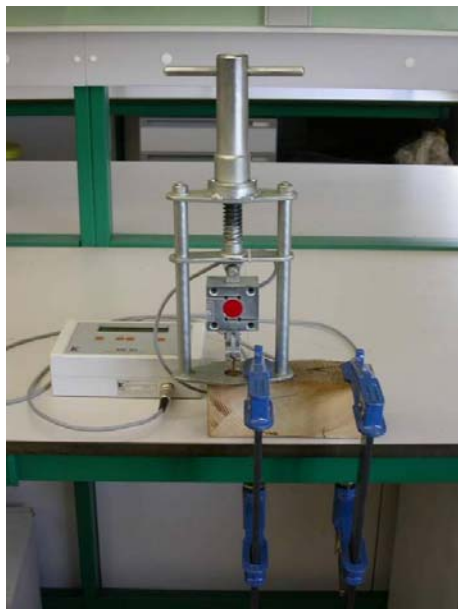
Esta técnica de ensayo es un método pseudo-no destructivo que utiliza un dispositivo que registra la máxima fuerza que se precisa para arrancar un tornillo de características específicas<sup>3</sup> previamente introducido en la pieza de madera (0). Dado que existe una relación directa entre tal resistencia al arranque y la densidad de la pieza de madera (Casado 2005) el ensayo permite predecir esta y relacionarla con otras propiedades de la madera. La técnica es válida también para detectar daños y lesiones ocultos en las piezas de madera estudiada.

Figura 14: Extractor de tornillos.

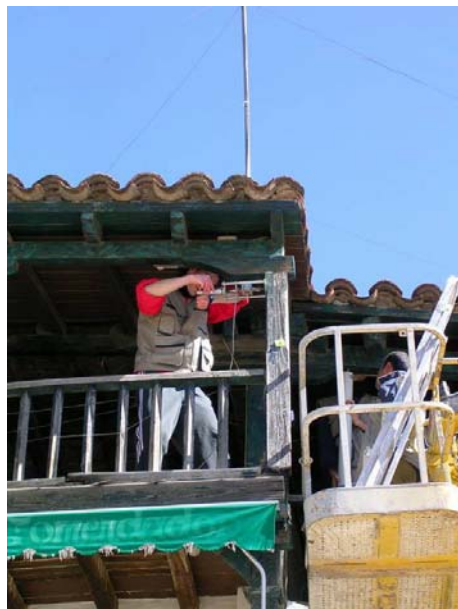
Figura 15: Aplicación en obra.

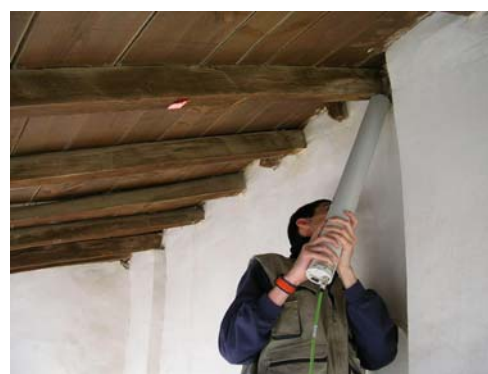
Figura 19: Penetración en zonas empotradas.

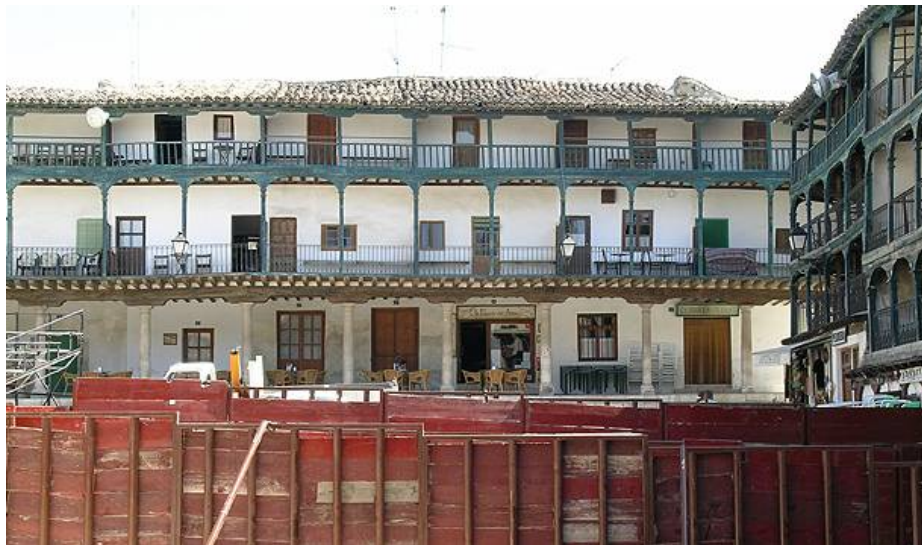
Estos a su vez descansan en su base sobre un durmiente que reparte la carga vertical sobre los extremos de una nueva familia de viguetas, en el nivel inferior. A partir de aquí, en los niveles intermedios, se produce una contradicción entre la apariencia porticada de los frentes de las balconadas y su verdadero trabajo estructural.

*Figura 21: Apariencia porticada de la estructura de las balconadas.*

En efecto, puede observarse que las viguetas no se apoyan en una jácena frontal como en el caso anterior, sino que trabajan como ménsulas empotradas en los muros de cerramiento dorsales, y son independientes del pórtico frontal, que sólo sirve para la sujeción de barandillas y antepechos. Estos se van sujetando entre los pies derechos, cuya escasa escuadría ya denota su incapacidad estructural, y la posibilidad de empuje hacia delante de todo el conjunto se limita a las subdivisiones de propiedades y precarios medios de tipo clavija.

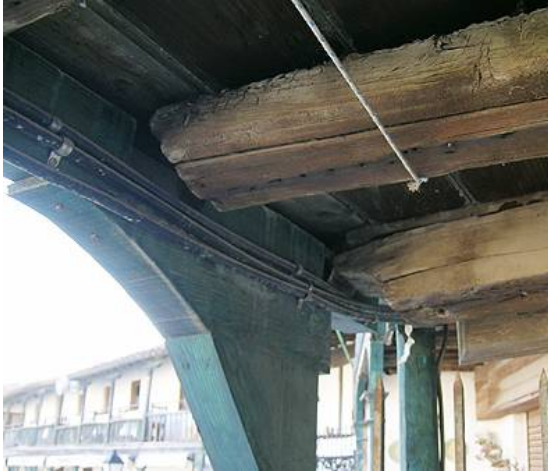
Figura 22: Falta de apoyo de los extremos de las ménsulas sobre la falsa jácena.

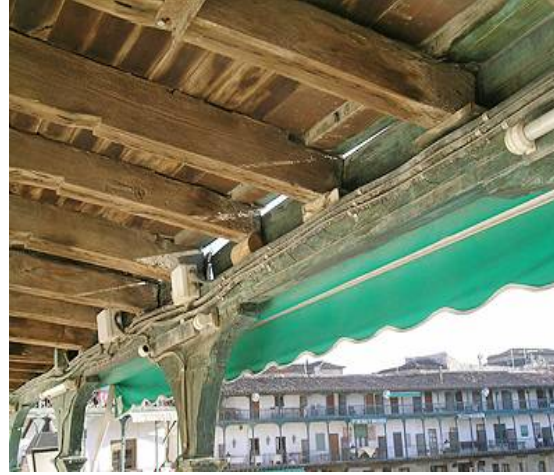
Figura 23: Cuñas y otros objetos calzando las viguetas.

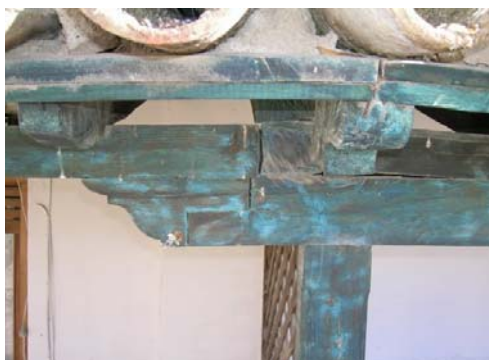
*Figura 24: Empalme defectuoso en zapata.*

La enorme cantidad y variedad de defectos constructivos detectados puso a prueba la codificación y metodología desarrollada, que tuvo que ser completada y perfeccionada en determinados aspectos. Destacaba en este apartado la detección de diversas intervenciones no afortunadas que deberán corregirse (0 y 0).

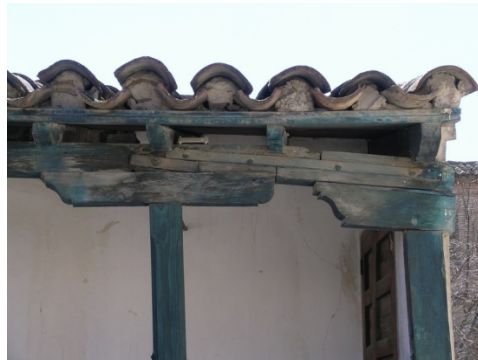
*Figura 25: Empalme defectuoso en viga.*

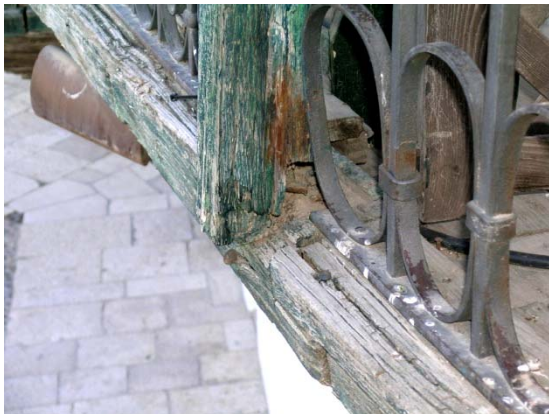
*Figura 26: Desencaje por pudrición.*

En la misma línea, proponemos contemplar la posibilidad de incorporar protecciones sobre la parte superior de los durmientes, de manera que no se encuentren tan expuestos al agua de la lluvia y las salpicaduras como en la configuración actual. Una chapa del mismo material, cobre oxidado, con una pequeña vuelta y goterón en su borde exterior podría cumplir satisfactoriamente esta misión. Igualmente, las bases de los pilares podrían incorporar un babero que permitiera que el agua que cae y resbala sobre la parte superior del durmiente degrade las bases de los pies derechos de la forma generalizada que se aprecia actualmente (0 a 0).

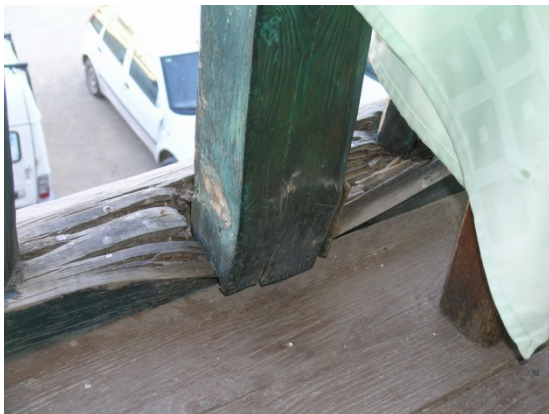
*Figura 28: Aplastamiento por pudrición.*

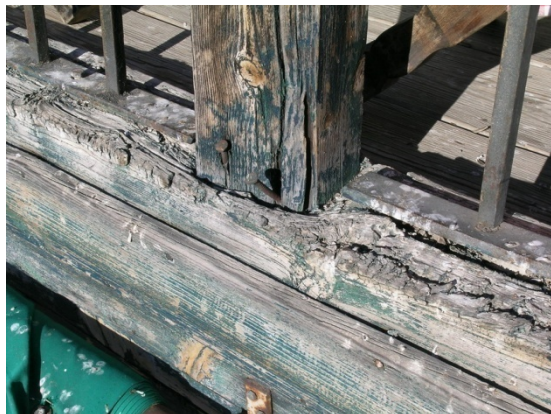
*Figura 29: Aplastamiento por pudrición.*

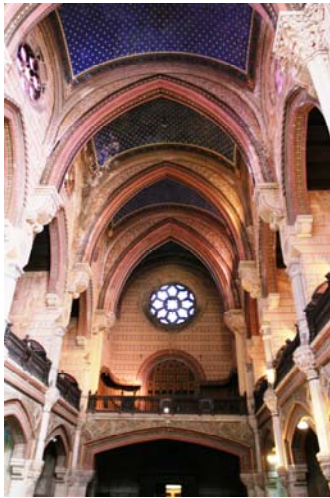
*Abovedado de la iglesia*

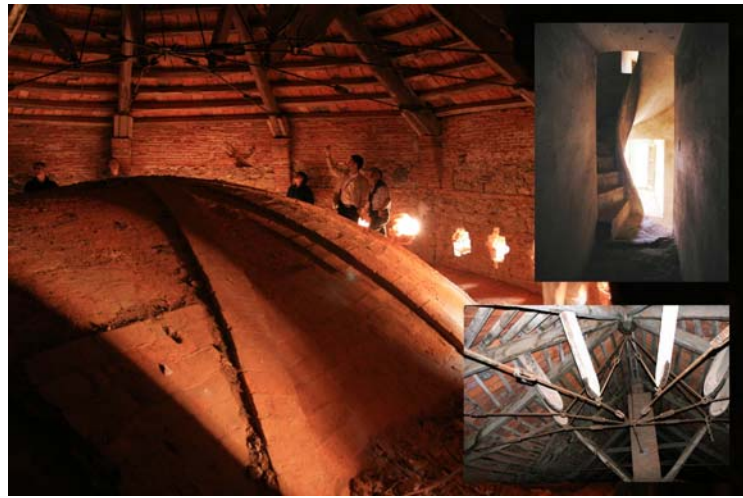
*Trasdós del abovedado, detalle de la escalera de caracol y del nudo tridimensional de la cubierta en la zona del ábside*
