## TECNOLOGÍA DE LA REHABILITACIÓN Y LA GESTIÓN DEL PATRIMONIO CONSTRUIDO (REHABEND)

Jornadas Técnicas subvencionadas por el Ministerio de Fomento y por el Gobierno de Cantabria (IDICAN) Santander, Octubre de 2007

*The most interesting NDTs in building refurbishment studies: lessons learnt in the intervention of some historic Italian constructions*

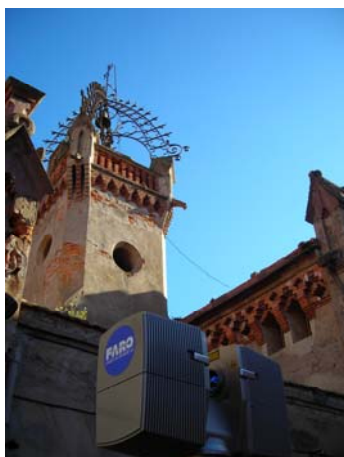
De la misma forma se propusieron recomendaciones de actuación (terapéutica) que permiten corregir los defectos señalados previamente. A su vez, como apoyo del proceso deductivo desarrollado fue necesario realizar un levantamiento mediante láser escáner 3D de determinados elementos constructivos (fundamentalmente en la torre del reloj y fachada sur).

*Imágenes referentes a los trabajos desarrollados con láser escáner 3D. Cortesía Gim Geomatics.*

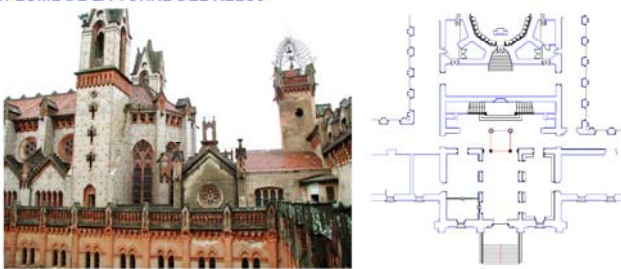
Vista general de la torre del reloj      Proyección en planta baja de la torre del reloj

La torre del reloj se encuentra en el cuerpo central del edificio, a uno de los lados de la escalinata principal. Sus muros Norte y Sur, en el nivel de maclado con el volumen inferior, descansan directamente en los muros de carga de dicho volumen, mientras que los muros Este y Oeste descargan sobre el volumen inferior mediante sendos arcos dispuestos debajo de cada uno, circunstancia que motiva concentraciones de carga puntuales y esfuerzos horizontales que hay que compensar mediante la resistencia a cortante de la unión, función de la traba existente y el peso que gravita sobre dicho plano.

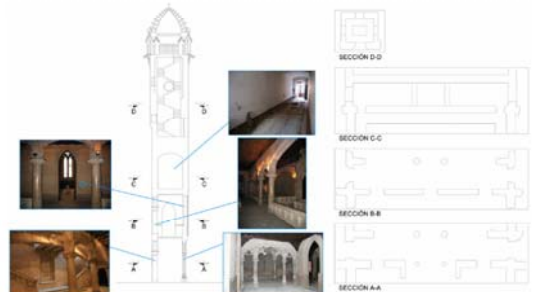
Alzado de la torre del reloj, junto con un detalle de diferentes secciones de la misma

Entre los forjados de 2ª y 3ª planta, una vez llevadas las cargas a los muros del volumen inferior, estas se transmiten a niveles inferiores, mientras se abren, afectando a mayor longitud de muro a medida que descienden.

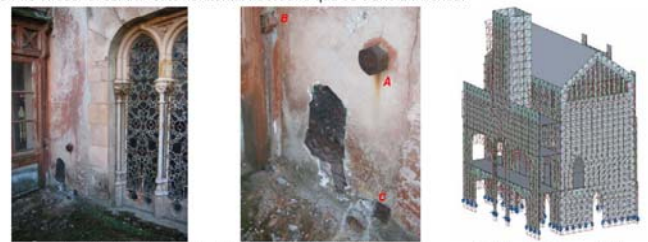
El efecto que produce la falta de contrarresto horizontal en la arcada de la subida principal, son descensos en clave y desplazamientos horizontales en los arranques de los arcos que producirían un asentamiento relativo del lado Norte de la torre del reloj respecto del lado Sur. Parece ser que dicha problemática fue detectada en épocas pasadas porque en la campaña de catas se han detectado la colocación de tres tirantes que atan los muros Este y Oeste de la caja de escaleras y que a pesar de no estar colocados en los puntos de máxima eficacia, para no dañar la integridad estética de las dependencias que atravesarían, tratan de ofrecer el contrarresto horizontal necesario que se viene aludiendo.

Situación de los tres tirantes detectados en el lado Este

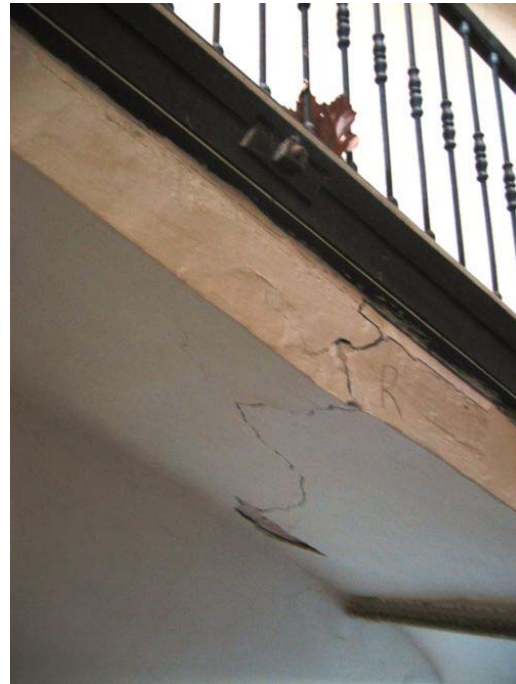
*Agrietamientos asociados con las rótulas plásticas formadas en las escaleras por imposibilidad de contener en su espesor la línea de presiones. Rótula plástica en la zanca que sube al forjado de 2ª planta*

A su vez los forjados de escalera de esta zona Norte se han visto sometidos a un desplazamiento y un reacomodo. La esbeltez de dichas bóvedas supone que la línea de presiones asociada a los esfuerzos que ha de soportar (peso propio y sobrecargas de uso) vaya muy forzada en su espesor, de forma que un movimiento horizontal hacia fuera del muro de fachada norte, suponga un cierto reacomodo de la bóveda que motiva que la línea de presiones no pueda ser contenida en el espesor existente, plastificando determinadas secciones de la escalera que se manifiestan mediante agrietamientos (rótulas plásticas) que al igual que ocurre con el agrietamiento de los muros transversales ganan en amplitud a medida que se asciende.

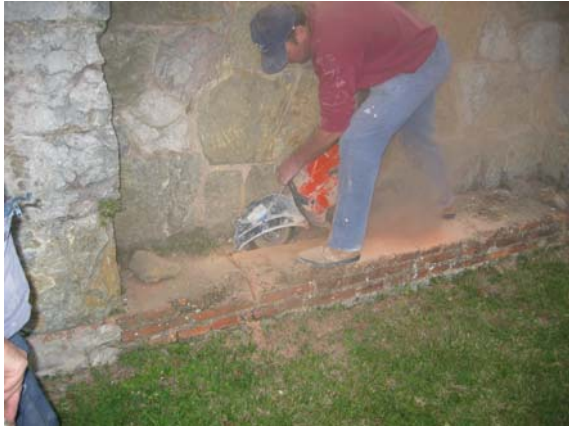
Extracción de de las muestras

Se realizaron una serie de ensayos en el Laboratorio de Estructuras de la UC sobre muretes de fábrica de ladrillo extraídos de la construcción, para determinar la resistencia característica a compresión de la fábrica de ladrillo existente y tener un orden de magnitud de otras propiedades mecánicas relacionadas. Asimismo, en función de los materiales componentes de las mamposterías de piedra se estimaron sus características resistentes.

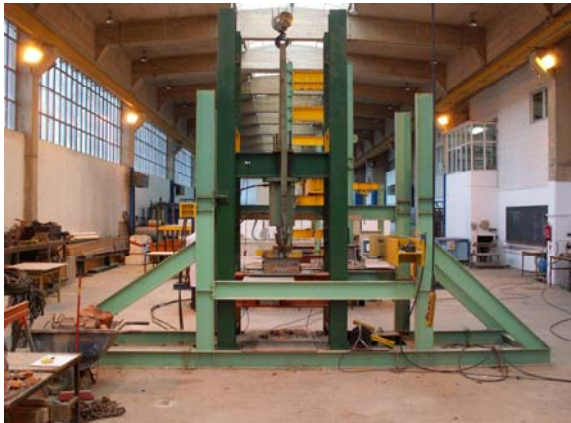
Configuración general del ensayo

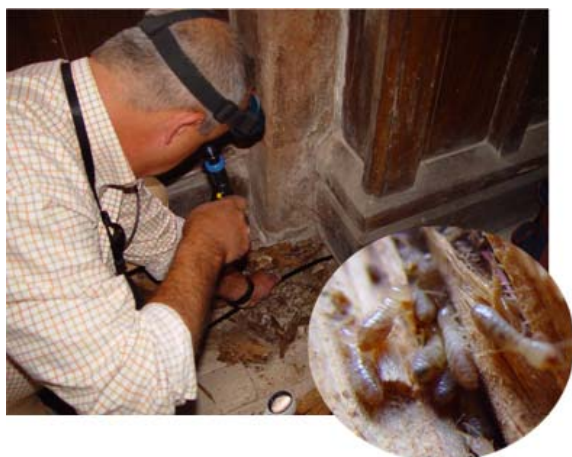
*Inspección visual de signos producidos por organismos xilófagos mediante técnicas de visión artificial (endoscopio). Cortesía Montañesa de Desinfección.*

- Inspección visual de los signos de deterioro producidos por organismos xilófagos mediante observación de superficie y/o técnicas de visión artificial (endoscopio).
- Medición de la humedad relativa de las piezas de madera, mediante análisis instrumental.
- Realización de catas con brocas específicas para madera para determinar la dureza y su profundidad (métodos pseudo no destructivos).

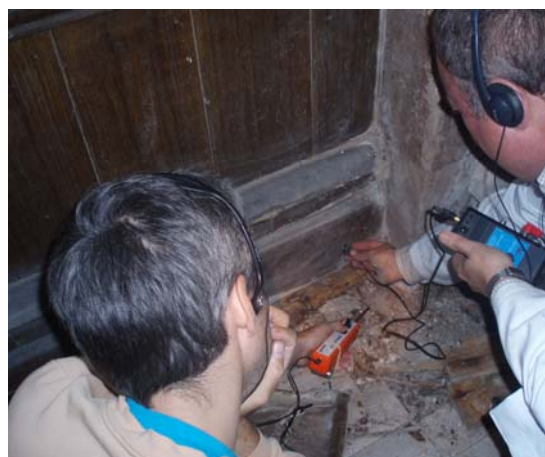
*Métodos sónicos para la determinación de actividad de los hipotéticos organismos xilófagos. Cortesía Montañesa de Desinfección.*

- Métodos sónicos para la determinación de actividad de los hipotéticos organismos xilófagos.
- Análisis de la información recogida en las visitas a obra para detectar el estado en que se encuentra la madera en las zonas investigadas.
- Propuesta de soluciones eficaces para su posterior tratamiento, adecuándolo a cada situación.

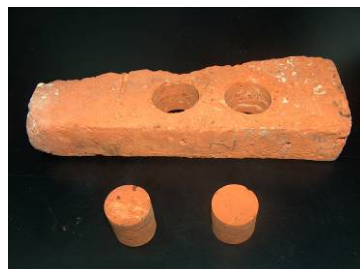
Figura 6: Testigos extraídos por perforación cilíndrica en dos distintos tipos de ladrillo.

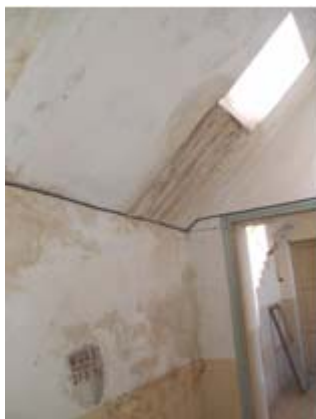
*Figura 9: Puntos de infiltración del agua de lluvia.*

8.- Efectivamente existen importantes entradas de agua en el bajo cubierta a través de los buhardillones, que posteriormente arroyan por el pavimento. Fotografía 9.

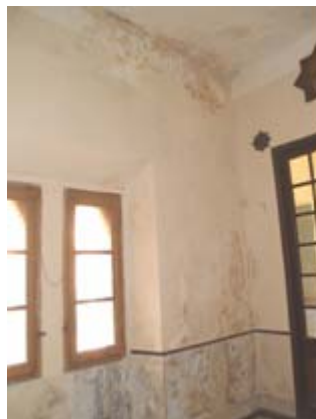
*Figura 10: Puntos de infiltración del agua de lluvia.*

Y también por los encuentros de la cubierta con los muros de fachada (fotografía 10), al perderse la enlazabilidad producida por el corte de los tirantes encargados de arriostrar las fachadas exteriores con las de los patios. Fotografía 11.

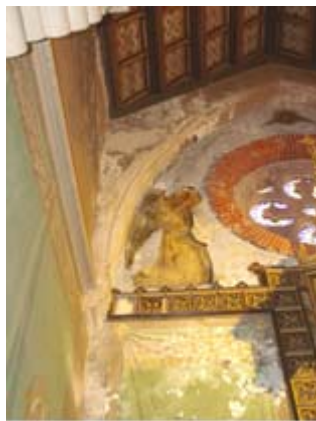
*Figura 12: Lesiones producidas por el agua en la capilla.*

9.- Aunque con menor intensidad, también aparecen filtraciones en los encuentros de las bóvedas de la capilla y de la iglesia. Fotografía 12.

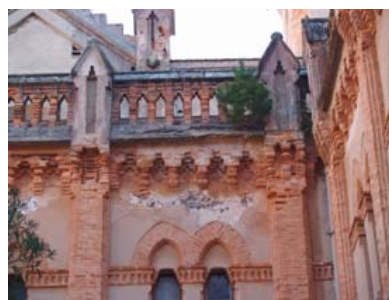
*Figura 14: Falta de mantenimiento de cubiertas y terrazas causa daños sobre las fábricas.*

11.- También la cobertura aparece colonizada por la vegetación que cubre los tejados, invade los canalones y sirve de enraizamiento y de soporte a las plantas superiores. Fotografía 13. Por otra parte, al clausurar las gárgolas y no mantener las cabezas de las bajantes, el agua ha inundado la terraza, por lo que los ladrillos de la imposta (fotografía 14) se ven sometidos a la acción del agua y a los procesos de cristalización, crioclastia y movimientos hídricos que genera.

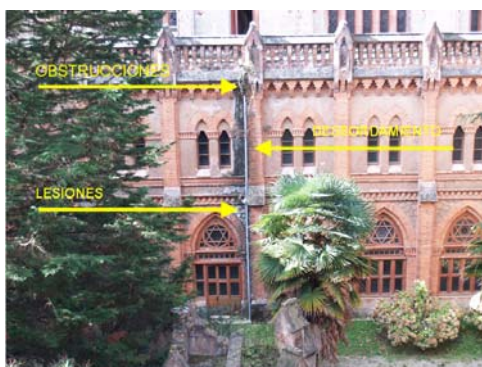
Figura 15: Obstrucción de la gárgola, desbordamiento de la bajante y lesiones en las fábricas.

La acción y el efecto del proceso principal lo sintetiza la fotografía 15, que define el camino seguido por el agua y los síntomas y lesiones que provocan sobre la fachada del patio interior.

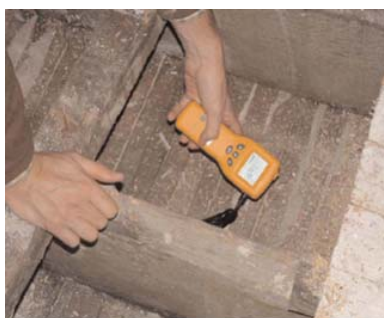
*Figura 16: Determinación del contenido de humedad en madera mediante xilohigrómetro.*

La determinación de los contenidos en agua se realizó mediante xilohigrómetros (fotografía 16) en el caso de componentes de madera, y distintos tipo de higrómetros específicos para elementos pétreos o cerámicos, según el caso.

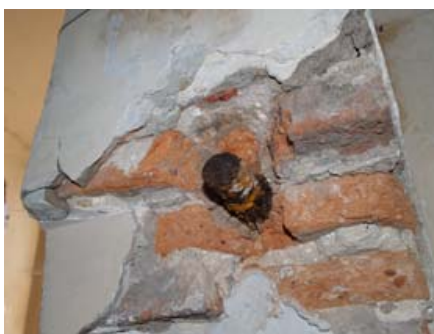
*Figura 17: Tirante cortado en el interior*

Se considera que el proceso se inició con el corte de los tirantes existentes a nivel del bajocubierta, encargados de garantizar el monolitismo del edificio al arriostrar sus fábricas y reducir sus longitudes de pandeo. Al desaparecer el atirantado, fracturaron los encuentros de los muros, al tiempo que se inició la pérdida de verticalidad y el desplome de las fachadas. La fotografía 17 muestra uno de los cortes, mientras que la fotografía 18 corresponde a una de las cabezas de retención. Su cuidado diseño y las formas modernistas explican el interés del arquitecto proyectista en estos indispensables elementos de enlace.

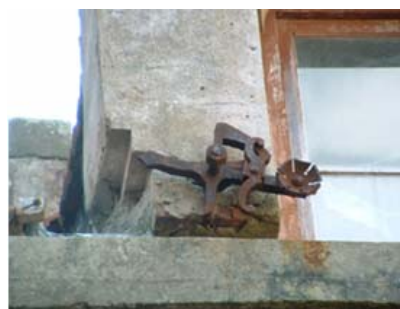
*Figura 18: Cabeza de retención exterior*

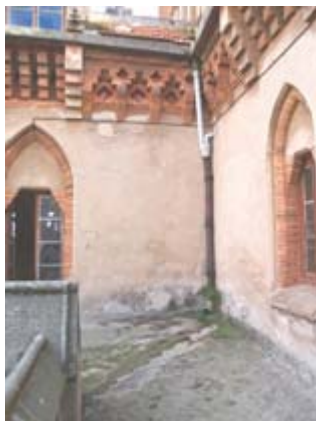
*Figura 19: Deficiente diseño y ejecución de la actual red de recogida de pluviales.*

Efectivamente, como puede verse en la fotografía 19, las nuevas bajantes vierten directamente sobre la terraza, mientras que el colector de la fotografía 20 recibe las aguas exteriores para conducir las y verterlas en la terraza interior. Por los materiales utilizados debió coincidir con la colocación de la lámina asfáltica existente sobre la primitiva azotea a la catalana, que actualmente presenta una evidente rigidez, así como una importante degradación y pérdida de características físico mecánicas.

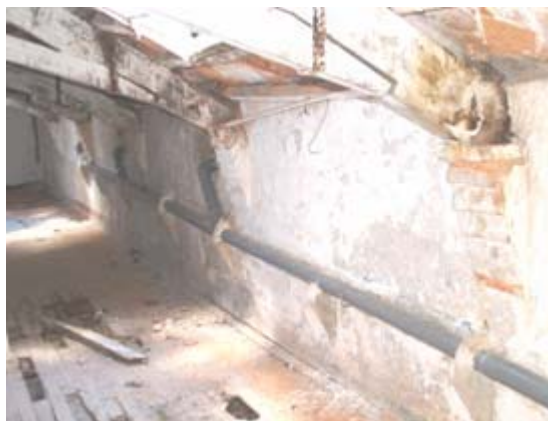
*Figura 20: Deficiente diseño y ejecución de la actual red de recogida de pluviales.*

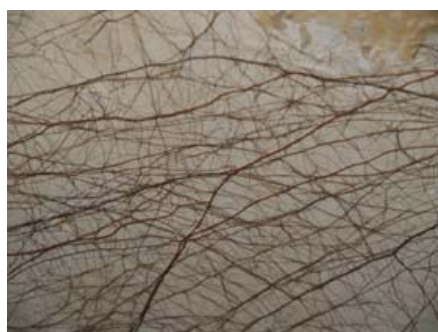
*Figura 21: Hífas de Coniphora*

Resulta del todo evidente que la presencia continua de agua y las condiciones ambientales de falta de ventilación y de oscuridad, justifican el desarrollo de agentes xilófagos tan temibles como hongos del género *coniphora* y las termitas (fotografías 21 y 22). Dado que existe un estudio específico sobre los componentes de madera, no se cree necesario abundar más en este apartado.

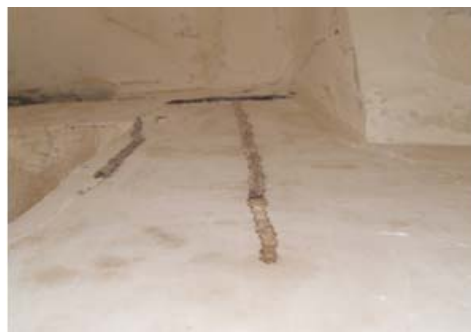
*Figura 22: Chimeneas de terminas*

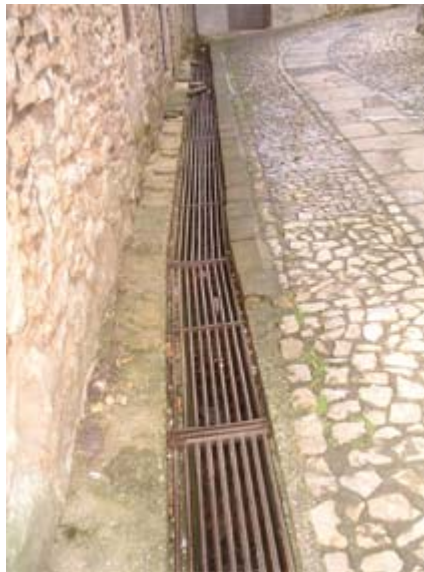
*Figura 232: Drenaje de cintura.*

En la fotografía 23 se muestra un sistema de drenaje de cintura tipo, cuyo diseño y ejecución son ya sobradamente conocidos.

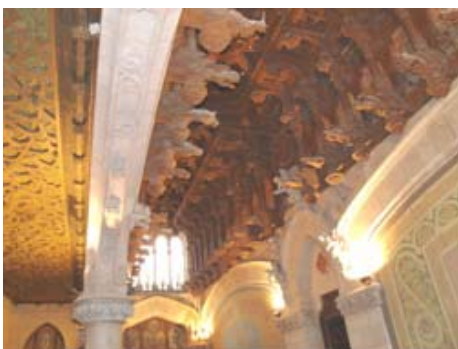
*Figura 24: El Paraninfo requiere una intervención inmediata.*

Asimismo, en la zona central del edificio existen alfarjes que rememoran las antiguas lacerías mudéjares y los techos de mocárabes rodeados de la profusión imaginativa del modernismo catalán como los representados en la fotografía 24.

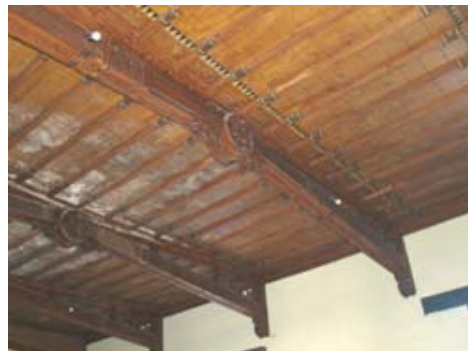
*Figura 25: La zona interior, igualmente, requiere una intervención inmediata.*

Lo mismo puede decirse de los artesanados del paraninfo y del salón de actos, ya afectados de pudrición blanca como muestra la fotografía 25.

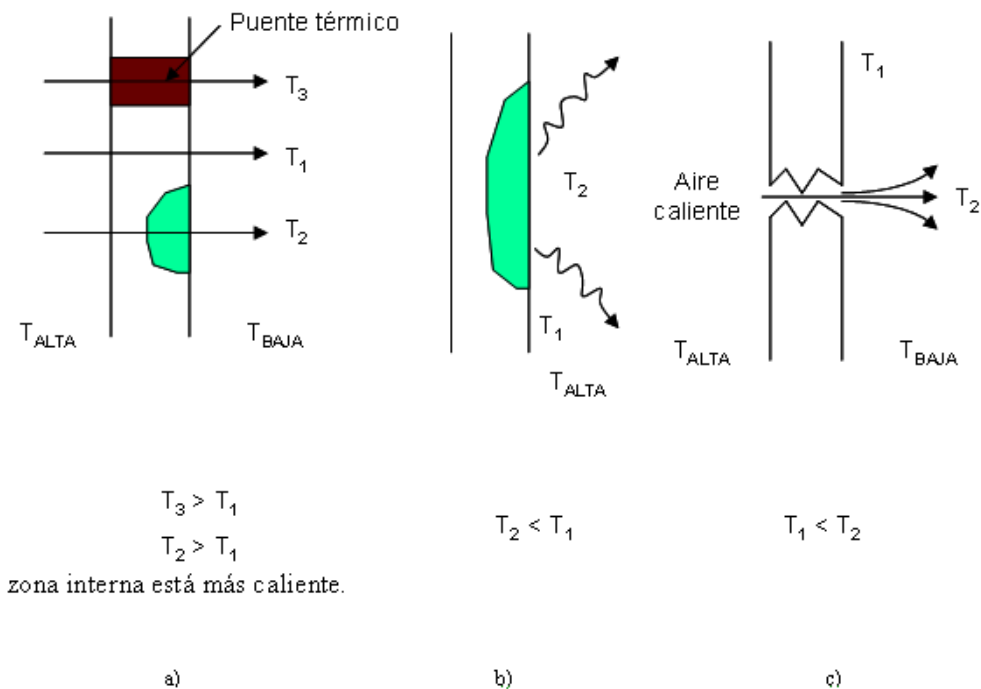
Figura 1: Mecanismos de transferencia de calor útiles en la inspección de edificios  
a) diferencias de conductividad; b) evaporación y c) transporte de masa.

Cada gramo de agua necesita 539 Kcal para evaporarse, lo cual las superficies por donde se evapora agua se encuentran más frías que el resto como muestra la figura 1b).

El fenómeno de transporte de masa se genera debido a grietas que presentan filtraciones de aire. Se observa a través de un calentamiento de la zona alrededor de la grieta si la zona interna está más caliente.

A través de estos mecanismos se pueden deducir problemas de aislamiento, de puentes térmicos, humedades y fugas de aire por medio de grietas, entre otras anomalías.

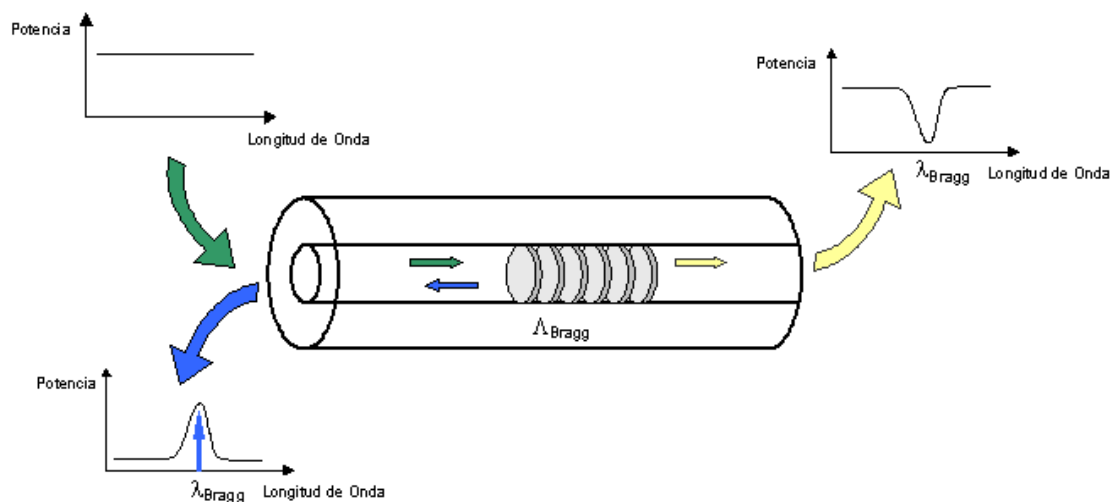
Figura 6: Esquema del comportamiento de una RDFO

donde  $n_{eff}$  es el índice efectivo del núcleo de la fibra y  $\Lambda$  es el periodo de la variación periódica del índice de refracción en el núcleo de la fibra. En la figura 6 se ilustra esquemáticamente el comportamiento de una RDFO, en donde se observa que cuando se introduce luz blanca (luz con potencia en un rango grande de longitudes de onda) la citada refleja se refleja una banda muy estrecha centrada entorno a la longitud de onda de Bragg y se transmite el resto.

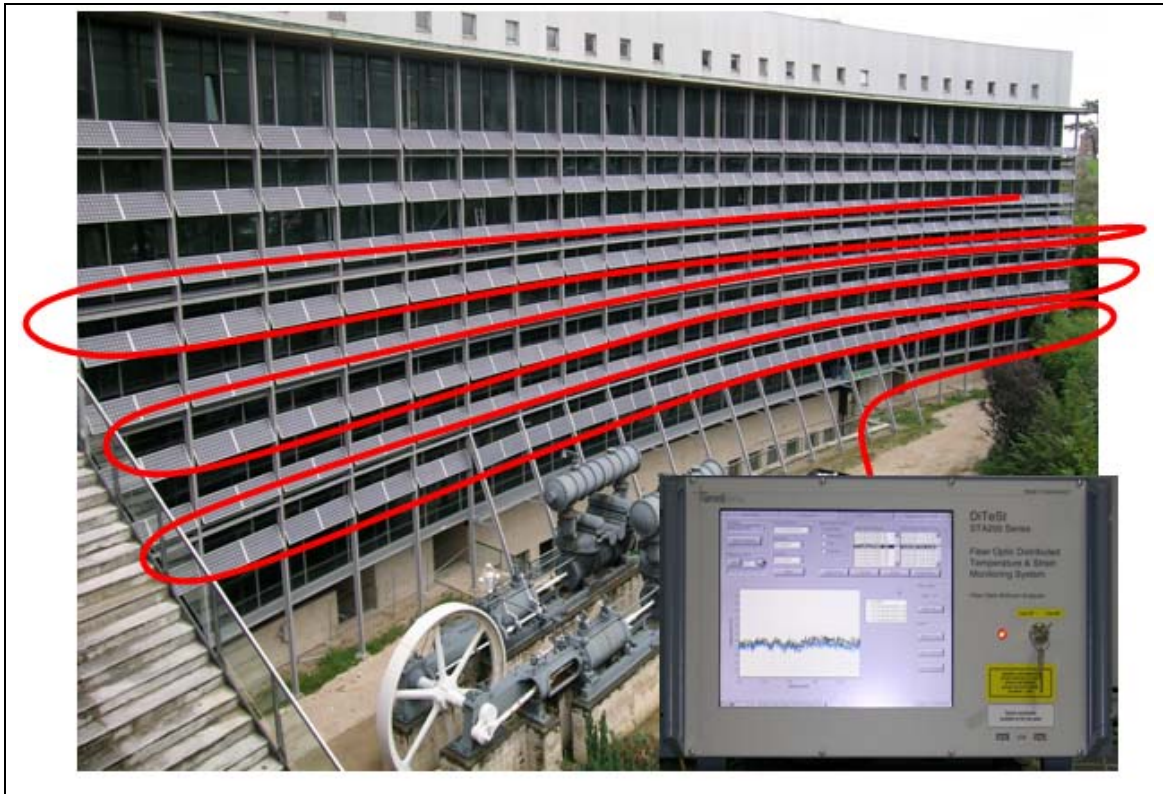
Figura 9: Ilustración de un sensor distribuido de fibra óptica situado sobre los paneles solares de la fachada sur de la Escuela Técnica Superior de Ingenieros Industriales y de Telecomunicación de la Universidad de Cantabria. En rojo la fibra sensora sobre la que se puede medir la elongación y/o la temperatura de forma distribuida al ser interrogada por la Unidad Optoelectrónica (UO). La UO de la fotografía, cuyo funcionamiento se basa en dispersión estimulada de Brillouin, es la que el Grupo de Ingeniería Fotónica dispone en la UC. <http://gif.teisa.unican.es>

Suponga a lo largo de la red de paneles solares recientemente instalados (verano de 2007) se sitúa un cable transductor de fibra óptica (en rojo) tal y como se indica en la figura 9. El extremo del cable finaliza en la Unidad Optoelectrónica que el grupo de ingeniería fotónica dispone. Con ello se puede medir la temperatura y la elongación (strain) a lo largo de la fibra óptica y, por tanto, de todos los objetos sobre los que el cable se ha situado. Se puede obtener, por tanto, un “mapeado” de temperatura y “strain” de todos lo paneles solares del edificio.

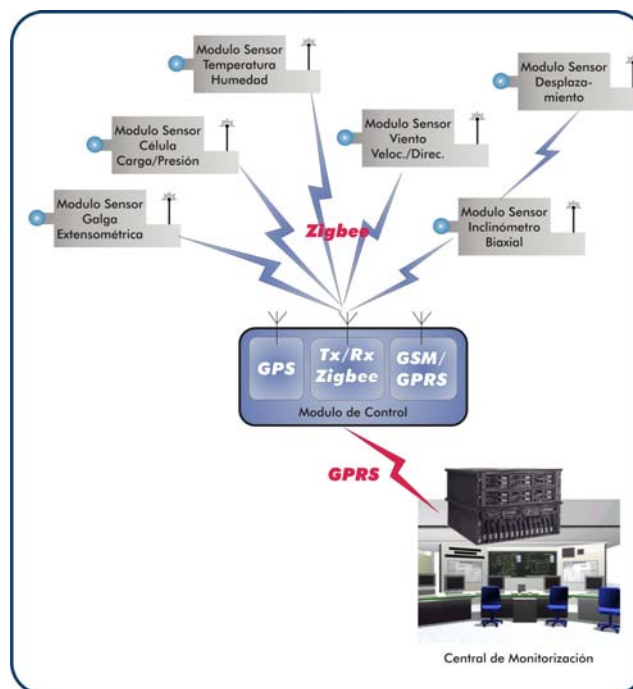
Figura 2. Esquema de la arquitectura SAYME.

- En lo que se refiere a la instalación en planta/obra, SAYME está compuesto por una serie de Módulos Sensores y un Módulo de Control, tal y como muestra la Figura 2. Cada Módulo Sensor es capaz de capturar la señal de uno o varios sensores. Se trata de módulos de pequeño tamaño y bajo coste y consumo que incorporan la electrónica necesaria para acondicionar la señal del sensor correspondiente, un microcontrolador para capturar la señal y gestionar el proceso de transmisión de la información al Módulo de Control, y la electrónica que implementa la comunicación ZigBee.

- El Módulo de Control, alimentado bien con energía eléctrica estándar bien con baterías, preprocesa los datos transmitidos por los Módulos Sensores, los almacena temporalmente y se encarga de transmitir periódicamente vía GPRS toda la información al servidor central remoto, el cual realiza las tareas de almacenamiento definitivo, análisis y diseminación de la información.

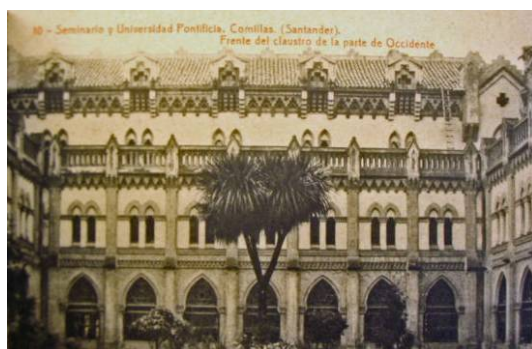
Joan Martorell aumentó la dimensión original del edificio hasta una ocupación de 100 por 60 metros, dispuso una planta más y cambió radicalmente la imagen final del conjunto. Racionalizó las comunicaciones disponiendo más escaleras y completó con galerías los cuatro lados de los patios; las articulaciones entre las partes son más evidentes. Amplió el programa representativo original con una yuxtaposición muy elaborada de cajas en el cuerpo central. Con un planteamiento clasicista de orden, jerarquía y simetría, se introducen eclécticamente elementos medievalistas, mudéjares y otros que parecen anticipar el modernismo. Las composiciones se enriquecen con los juegos de materiales, texturas y colores: piedra caliza concertada, piedra arenisca rojiza de Carrejo y ladrillo visto. Si en la capilla panteón optó por un neogótico con el rigor de un fiel seguidor de las teorías de Viollet le Duc, en este caso, optó por una actitud más libre.

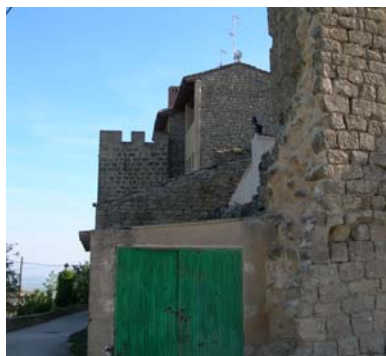
*Figura 6: el punto 23*

El primer caso corresponde a un conflicto abierto desde hace más de 10 años: una familia resultaba propietaria de dos inmuebles que el PERI vigente declaraba fuera de ordenación, uno por ser adosado extra muros a la muralla (punto 2 en el plano adjunto) y otro por disconformidad tipológica con el resto del centro histórico. Además, en una tercera propiedad se descubrió, durante la redacción del estudio arqueológico del pueblo, una puerta medieval abovedada de acceso a la muralla utilizado como gallinero, identificado como el antiguo “Portal de la Peña”. La solución del conflicto requirió una negociación compleja que se concretó en una propuesta detallada de nueva ordenación del entorno, más acorde con el mantenimiento de la residencia de la familia en el centro histórico, que preveía la apertura al uso público del Portal de la Peña.

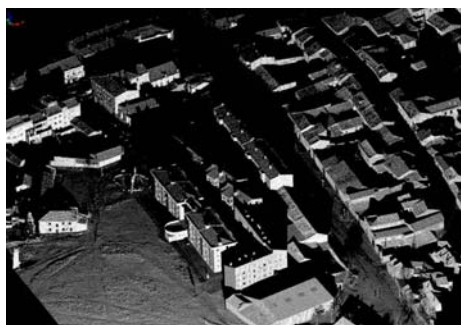
Fig.3: Una sola toma de un entorno urbano

Un dispositivo láser utiliza la recepción de un pequeño porcentaje de los rayos emitidos para generar una representación discreta de objetos 3D mediante Ingeniería Inversa. Un láser 3D puede utilizar triangulación, tiempo de vuelo ó diferencia de fase para evaluar la distancia de los puntos al dispositivo para cada tome. El registro de los datos densos obtenidos tras el pegado proporciona una representación densa basada en el objeto.

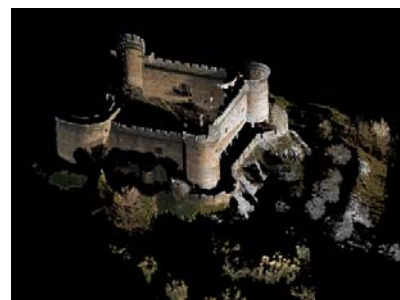
Fig.12: Visualización del modelo global del Castillo en su entorno

En la segunda mitad de los noventa se incorporan herramientas que facilitan una visualización dinámica y su exportación a formatos de video convencionales como \*.avi y \*.mpeg, al tiempo que se desarrollaban herramientas de bajo coste (Photo-Modeler, 3D-Builder) para las aplicaciones con un alcance limitado en fotorealismo y precisión. Una tercera etapa, actualmente en desarrollo, concierne a la integración de información 2D de gran precisión (fotomosaicos de vistas rectificadas) sobre archivos 3D mediante proyección inversa. La extracción semi-automática de bordes sencillos de objetos a partir de vistas y su re-proyección inversa sobre modelos densos basados en nubes de puntos 3D proporciona contornos 3D del modelo sólido con un soporte asociado a un número muy elevado de puntos 3D. Algunas de las herramientas más importantes de la Visualización avanzada conciernen a las representaciones basadas en mapas de secciones (isosuperficies; Figura 7), el tratamiento de información vectorial centrada en el objeto (para evaluar características asociadas a la métrica) y la gestión de cantidades invariantes (tensores) para los modelos Dinámico y Funcional mencionado más arriba. El diseño e implementación de estas herramientas es compatible con la exportación a formatos reutilizables desde CAD (Fig. 9) y VR (Fig.10), facilitando la comprensión del edificio en su entorno más próximo (Figura 11). Estos aspectos se ilustran a continuación con representaciones CAD y VRML procedentes del modelo sólido basado en nubes de puntos densas correspondientes al Castillo de Mombeltrán (Avila).

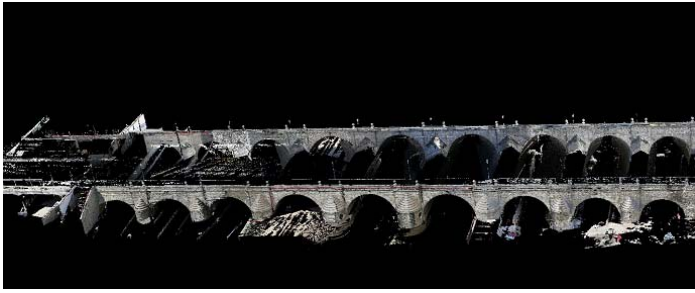
Fig.25: Vista general del modelo 3D del puente de Segovia.

una panorámica general y la exportación a CAD de un detalle correspondiente a una pila del puente de Segovia de la M30 (Madrid).

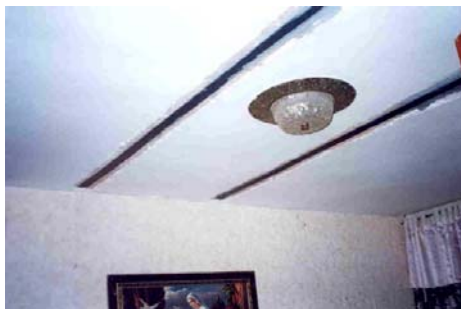
*Figura 1: Refuerzo a flexión*

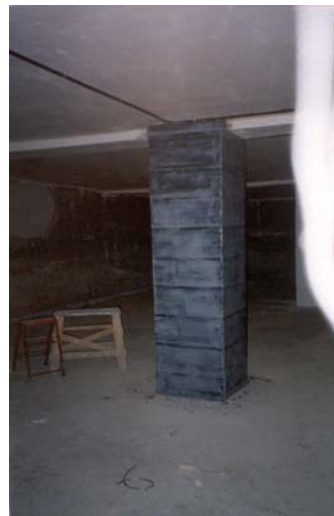
*Figura 2: Refuerzo por confinamiento*

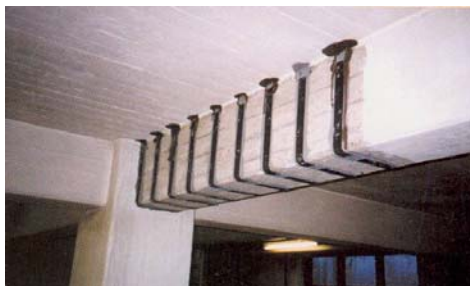
*Figura 3: Refuerzo a cortante*

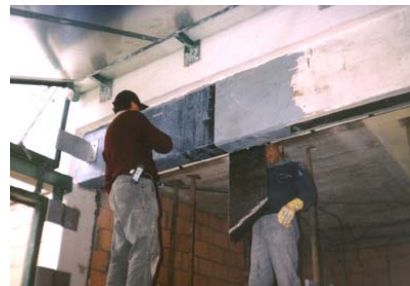
*Figura 4: Refuerzo a cortante*

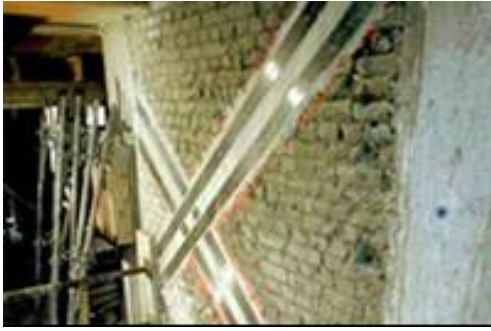
Figura 5: Refuerzo de muros

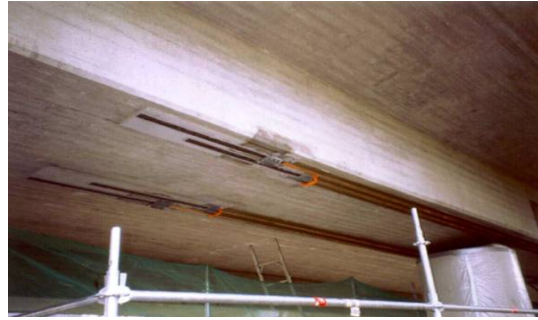
Figura 6: Refuerzo en pretensados

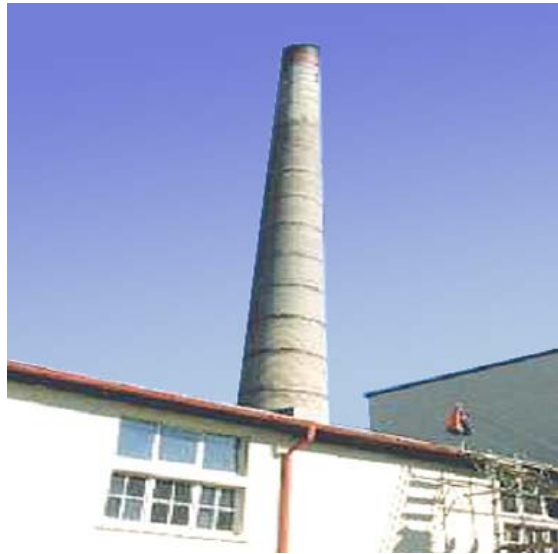
*Figura 7: Vista general*

La chimenea de Muttentz Industrial pertenece a CTW Chemical y se enclava en la planta de Muttentz-Basel (Suiza). Se construyó en el año 1902 y mide 40 metros de altura. Su diámetro interno es de 1.60 metros mientras que el exterior es de 3.20.

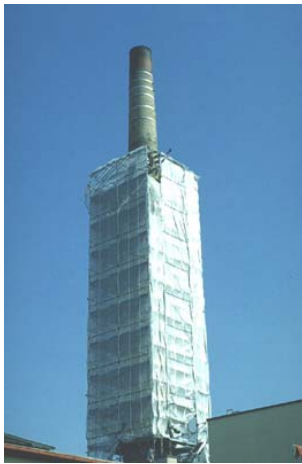
*Figura 8: Andamiaje y protección*

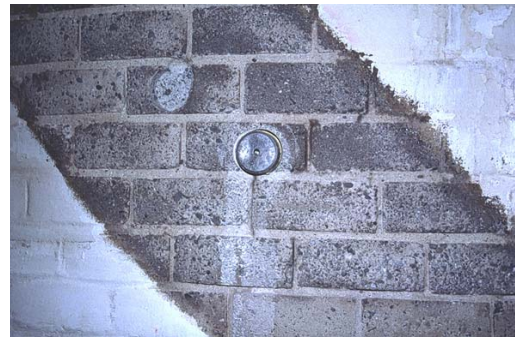
*Figura 9: Preparación del soporte/Ensayo Sattec*

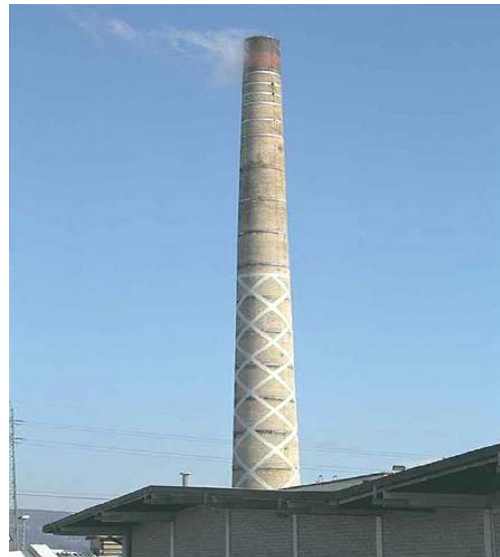
*Figura 15: Chimenea de ladrillo reforzada con SikaWrap-230 C*

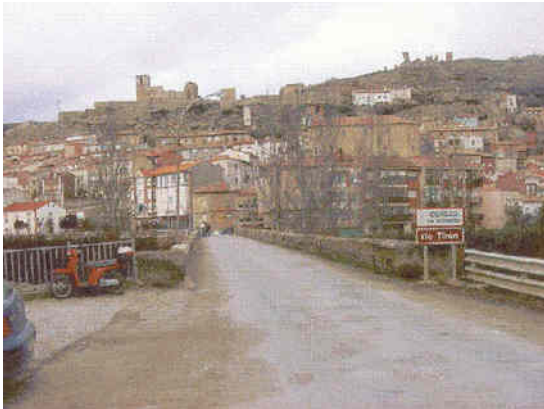
*Figura 1: Pte. de Cerezo de Río Tirón Estado primitivo*

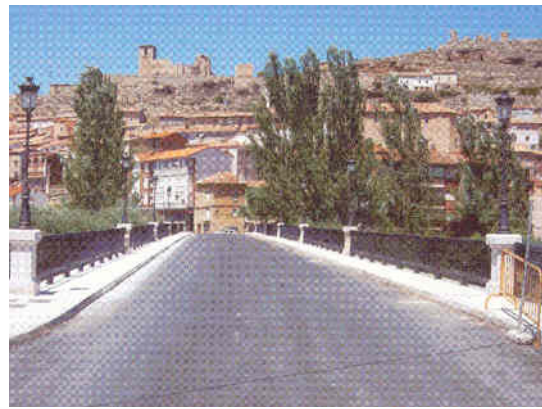
*Figura 2: Pte. de Cerezo de Río Tirón Estado reformado*

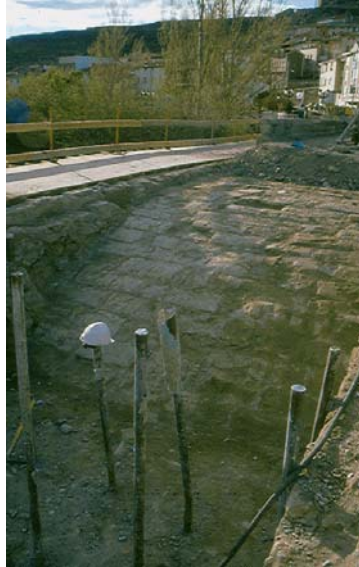
*Figura. 3: Pte. de Cerezo  
de Río Tirón  
Vaciado de bóvedas*

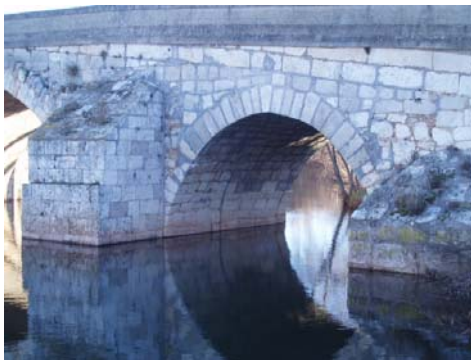
*Fig. 4. Pte. de Puentedura (río Arlanza)  
Bóvedas paralelas*

En otras ocasiones se ha ampliado adosando literalmente otro puente de sillería junto al primero (puente de Puentedura, sobre el río Arlanza). En ese caso se suele intentar conseguir la misma traza del intradós de las bóvedas (puente de Las Viudas sobre el río Vena, en la ciudad de Burgos), pero en otras ocasiones cada bóveda sigue una traza diferente (puente de Puentedura, sobre el río Arlanza).

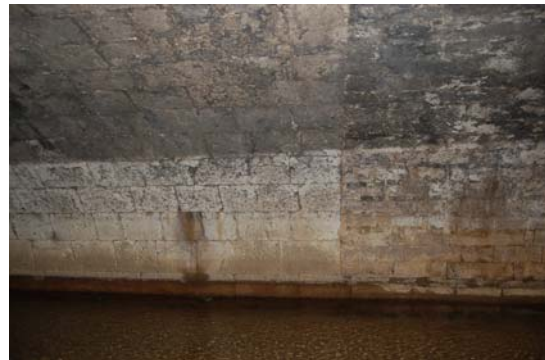
*Fig. 5. Pte. de Las Viudas (Burgos) Bóvedas  
paralelas*

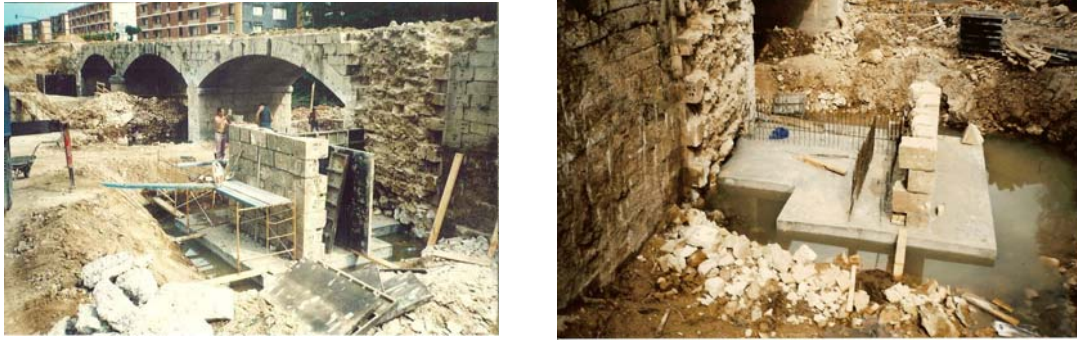
*Figuras 6 y 7: Puente en Medina de Pomar (río. Nela)*

Una tercera opción consiste en desmontar uno o los dos paramentos, sillar a sillar, y reconstruirlos separados una cierta distancia (puente sobre el río Nela en Medina de Pomar), con nueva cimentación. La bóveda ampliada entre la nueva posición de los paramentos, y la bóveda antigua suele reconstruirse con hormigón (puente de San Pablo sobre el río Arlanzón, en la ciudad de Burgos). Esta solución requiere también reconstruir tajamares y espolones. Obviamente, si el trazado de la vía en superficie permite desplazar el eje, la ampliación se hace de forma asimétrica, y el coste desciende de forma considerable. En el proceso de desmontaje se suelen numerar y catalogar todos los sillares para reubicarlos en la misma posición relativa entre ellos. Esta tercera solución suele ser más cara que las anteriores pero obtiene mejores resultados estéticos. Es necesario considerar también el posible aumento de retención hidráulica por el mayor efecto tubo al aumentar la longitud de las bóvedas.

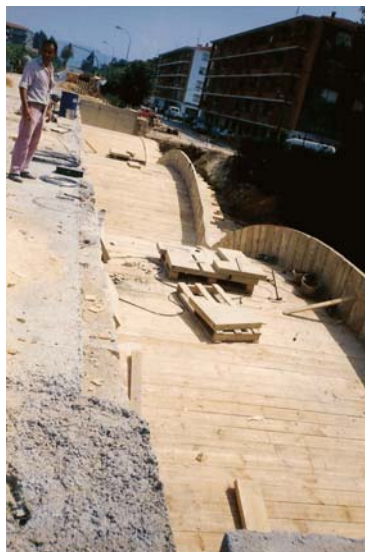
*Figura 8: Pte. en Medina de Pomar (río Nela)*

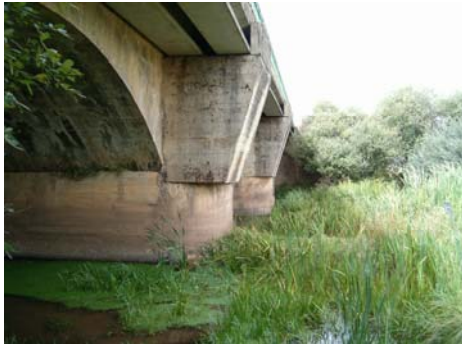
*Figura 9: Pte. de Castrillo de la Reina  
(río Arlanza)*

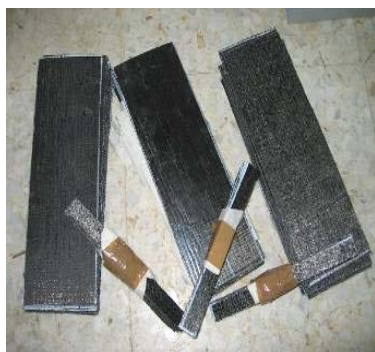
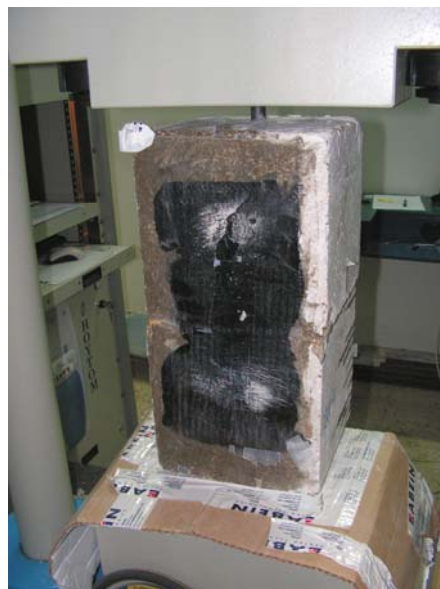
*GFRP formats*

*GFRP in porous substrates*

Epoxies are incompatible with the existing heritage materials, and vulnerable to severe environments, such as high temperatures and humidity. Moreover, the linear profiles of the available FRP composites (9), as shown in Figure 1, are not enough adaptable to specific shapes of the monumental geometries, such as curves in arches, domes, vaults and other structural components.

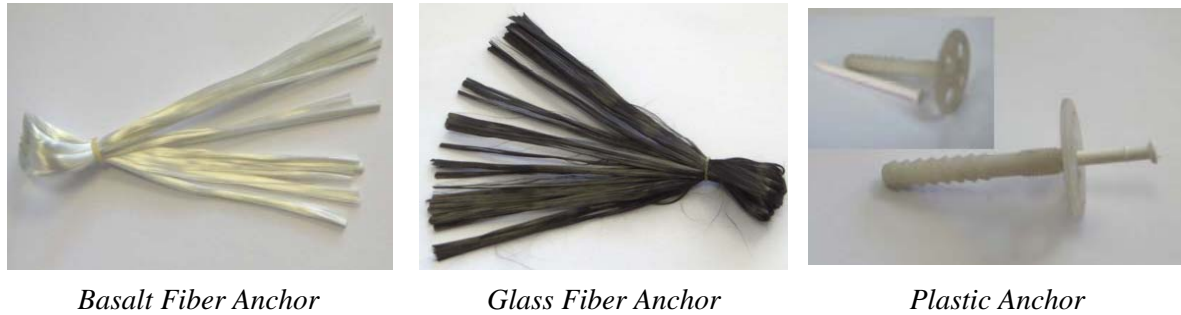
*Figure 4: Different types of anchors*

Two different types of anchor systems are being tested to assure the transmission of stress and deformation from the structure substrate to the reinforcement layer. For the first type, unidirectional glass and basalt fibres, as shown in Figure 4, were used as

Before the pull-off testing, the free external fibres were combined together in a yarn form, which was saturated with an epoxy resin to form a plate as illustrated in Figure 4. Whereas, for the shear test, the free ends of the textile were enfolded with a piece of rubber, and then enclosed into the grips of the testing machine, as shown in Figure 5. Test results are presented in Tables 2 and 3.

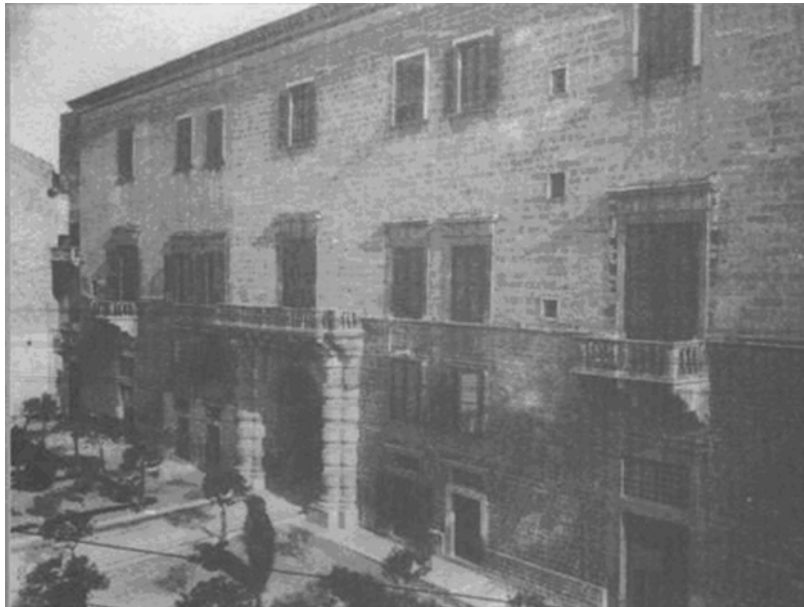
Fig.1

All the issues concerning the knowledge of a monument, namely historical research, critical survey and diagnostic testing, have been involved in a preliminary study for the restoration of the Ducal Palace in Andria, Italy (Fig.1).

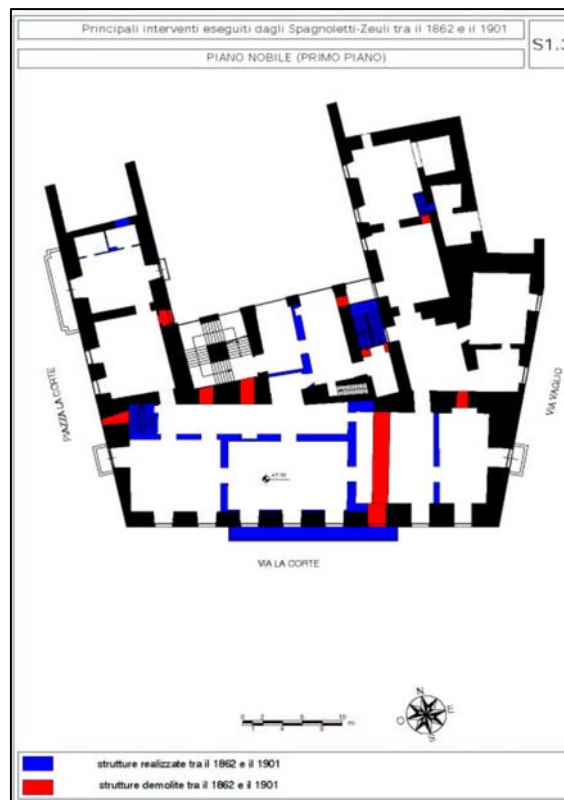
Fig.4

The problem was correctly solved by the Spagnoletti-Zeuli family who bought the palace in 1860. During some reconstruction works, realized to make the building more comfortable and suitable for a modern lifestyle, a balcony was built on the main façade, as a buttress to avoid the rotation. In plan, the hall was divided into different smaller state halls with a long corridor (Fig.4), according to the modern functional schemes in the 19<sup>th</sup> century.

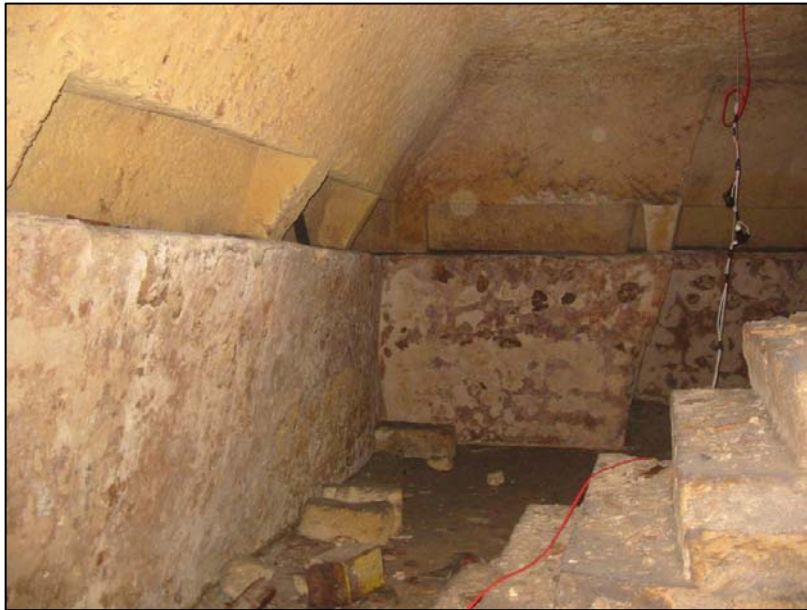
Fig.9

Particularly, the discover of a big underground room, about 12 metres deep, at the bottom of a well, covered by a trapdoor, was particularly interesting (Fig.9). The room is about 3.8 metres high. It has an L shape. It is completely excavated in the rock. The walls are covered by render for 1.5 metres from the bottom. Probably, it was used as a storage room. It is connected with the ground floor by a staircase that was unknown before the inspection. The entrance of the staircase, with a first ramp of 41

stairs and a perpendicular one, with 18 stairs, was found under a false floor in a room next to the one where the trapdoor is.

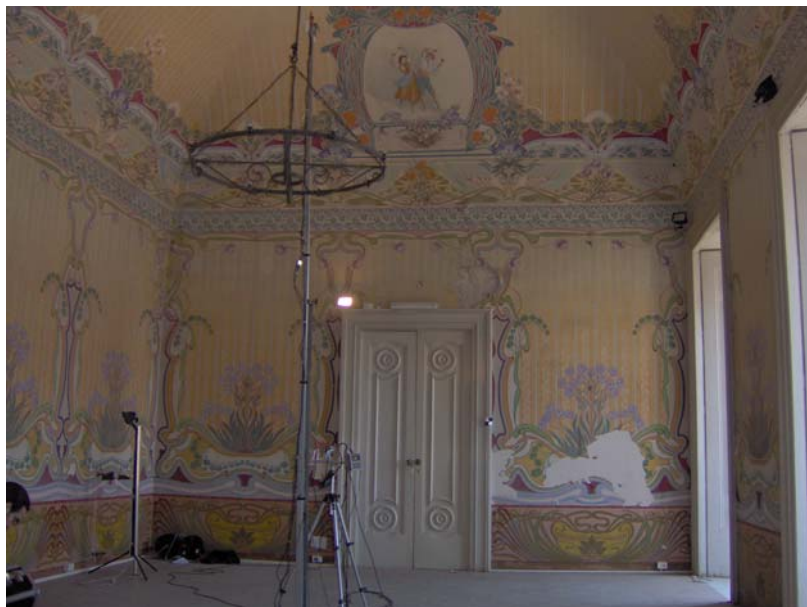
Fig.10

A prominent issue concerning this palace is referred to the decorations, also realized in 1901, during the described works. The valuable temperas in the building are one of the earliest and widest examples of liberty style on the territory. All the first floor and some halls at the mezzanine are decorated by temperas on paper (Fig.10).

The decoration is realized with white paper sheets, 50 x 50 centimetres, glued to the finished plaster. On these sheets, the artist created the floral decoration, also by

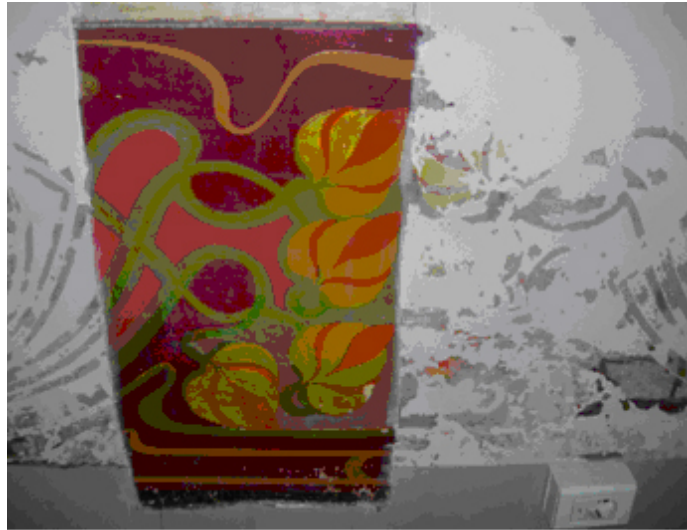
Fig.12

decorations can be completely recovered by specific restoration works. Particularly, some analysis have showed that in all the decorated halls there is a one metre high base band, realized with oil colours applied on the wall. The wainscot is now covered by some varnishes that are easily removable (Fig.12).

These investigations have also demonstrated that it is possible to detach the paper sheets from the wall, in order to carry on the restoration works, and then to re-bond them. This information is prominent for the restoration project, as reinforcement works on the wall will be more suitable and less intrusive just where the damaged paper will be detached, before bonding the restored one. Nevertheless, these reinforcement works will be necessary to avoid the rotation of the main façades and to improve the seismic resistance of the building.

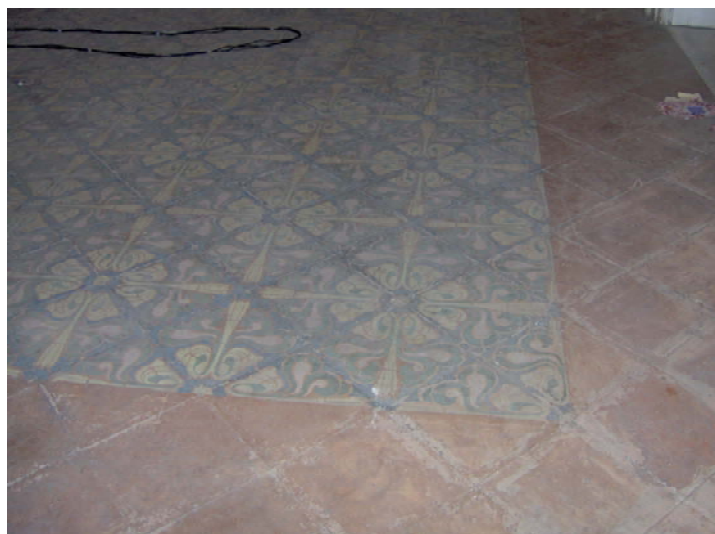
Fig.13

A similar issue concerns the floors. They are tiled floors with hand made decorations made by oil paintings. Only the tiles on the perimeter are not decorated. There is border band, 60 centimetres thick, without decorations all around the floor (Fig.13).

There, the tiles can be removed, and replaced afterwards, in order to place some steel ties that will connect the rotating facades from one side to the other one, as well as to place all the pipes of the plant system.

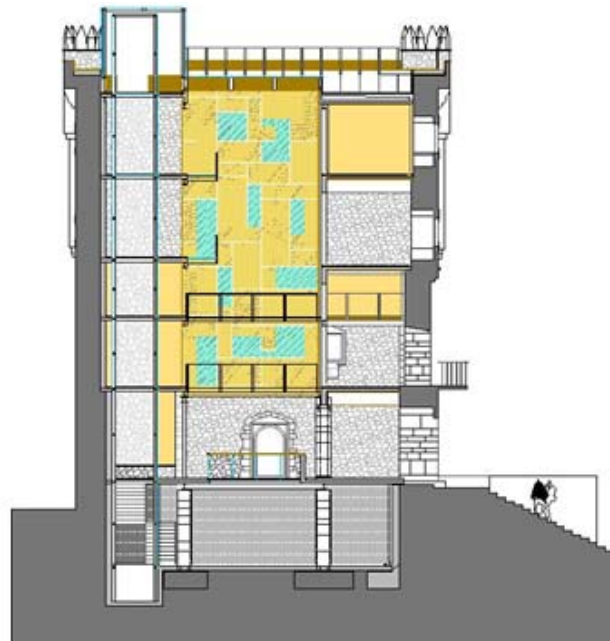
SECCIÓN ESTADO REFORMADO

Para conseguirlo, se llevan hasta la cubierta el ascensor y la escalera, envueltos por un volumen de vidrio averdado que emerge del rotundo volumen de piedra, como único vestigio de la intervención.

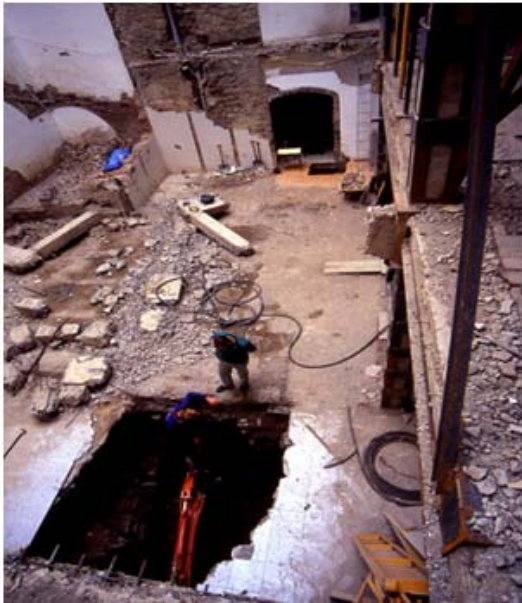
Se picó el muro, en el punto escogido, donde se formó un arco de descarga, por debajo del cual se encofró y hormigonó la bóveda que servirá de acceso por debajo del grueso muro.

Una vez afianzado el apoyo, se introdujo una pala que poco a poco, arañando el castro, consigue entrar en el interior del edificio.

Una vez dentro, se fue ejecutando por bataches el muro del nuevo sótano, hasta completar todo el perímetro de la planta. El momento mas delicado se produce durante los trabajos por debajo de la estructura que se mantiene, para lo cual fue necesario su apeo provisional sobre una cercha metálica que permitió dejar los pilares en el aire en
