## TECNOLOGÍA DE LA REHABILITACIÓN Y LA GESTIÓN DEL PATRIMONIO CONSTRUIDO (REHABEND)

Jornadas Técnicas subvencionadas por el Ministerio de Fomento y por el Gobierno de Cantabria (IDICAN) Santander, Octubre de 2007

*The most interesting NDTs in building refurbishment studies: lessons learnt in the intervention of some historic Italian constructions*

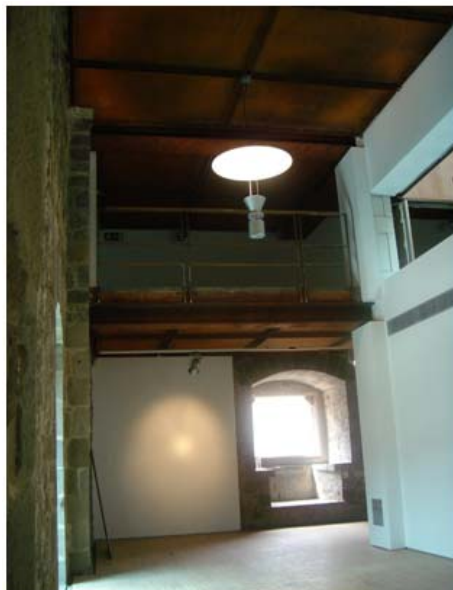
Como dato curioso cabe mencionar que el sistema estructural se concibe como si fuera de madera, trabajando todos sus elementos simplemente apoyados unos sobre otros, de forma que nunca se transmitan momentos al muro centenario.

Siguiendo con el mismo criterio, los forjados son losas macizas vertidas sobre bandejas de acero corten que funcionan a modo de chapa colaborante y conforman el acabado definitivo de los techos de las salas.

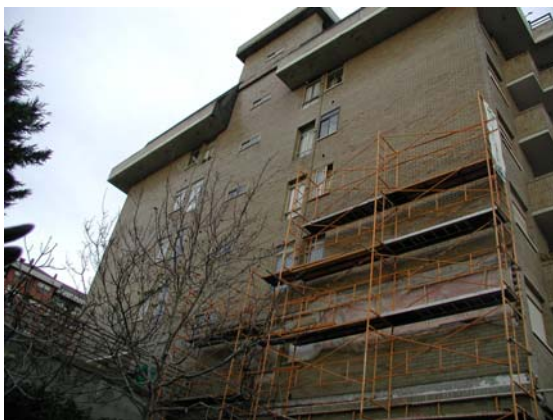
*Figura 1*

La fachada se encuentra al viento oeste del edificio afectando este informe únicamente a la parte de fachada que limita con la fachada sur, con un frente de 21 m de longitud por 5 plantas de altura en una zona y 7 en otra más una planta que queda por debajo de la rasante.

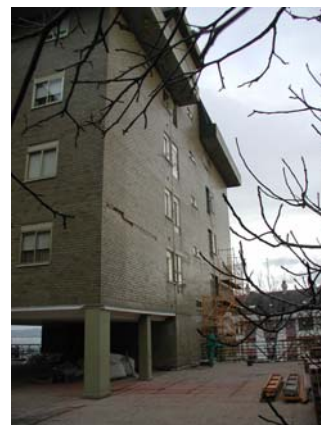
*Figura 2*

Es de medio pie de ladrillo caravista, sin aislamiento térmico visible y con una hoja interior de ladrillo hueco sencillo. Los cantos de forjado están enchapadas a sardinel en

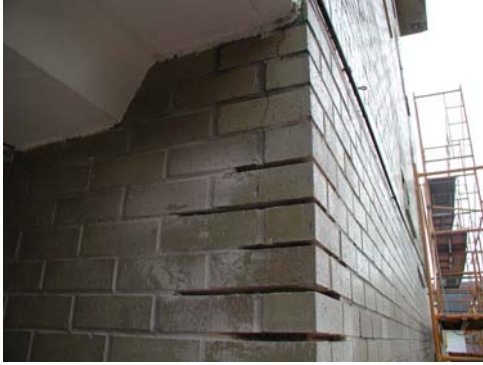
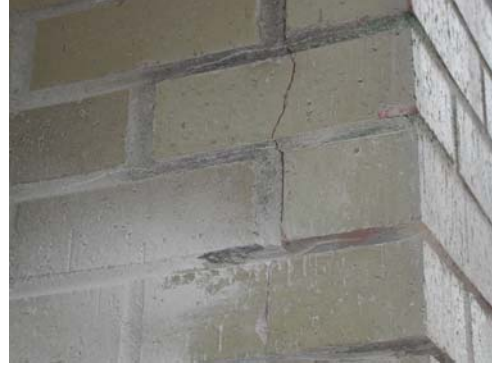
*Figuras 3 y 4: Grietas en ladrillo cara vista reparándose en estos momentos por la empresa constructora.*

Según mi observación visual desde los andamios montados actualmente y desde el suelo, se ven fisuras en el ladrillo, provocadas a mi entender por dilataciones y por simple agrietamiento del material. Sin ver mayor riesgo que la entrada de posibles humedades (a la fecha ningún vecino se queja de ello) y el problema estético.

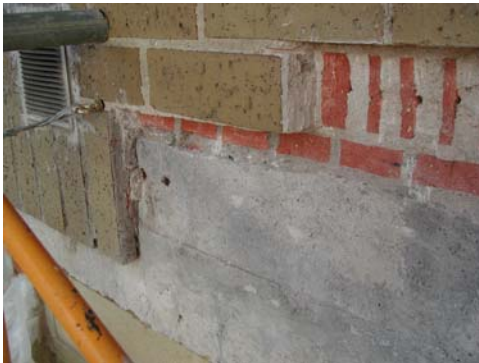
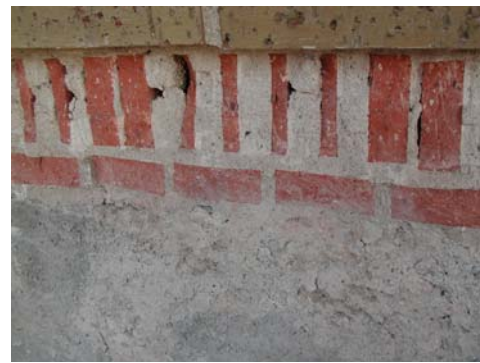
*Figuras 5 y 6: Enchapado en forma de “L” cortado por los albañiles donde se ve claramente que apoya el ladrillo caravista, también cortado, sobre ellas.*

También se detectan bastantes enchapados de cantos de forjado sueltos, posiblemente también por el movimiento de los forjados con la dilatación o por un mal recibido en su ejecución en algunas zonas. En otras veo también añadido el apoyo del peso de la fachada que provoca una carga vertical sobre la chapa en forma de “L” que hace reventar a estas últimas que en algunos sitios se han desprendido solas y en otras zonas se las ve abombadas y al golpearlas con el mango de una paleta suenan a huecas.

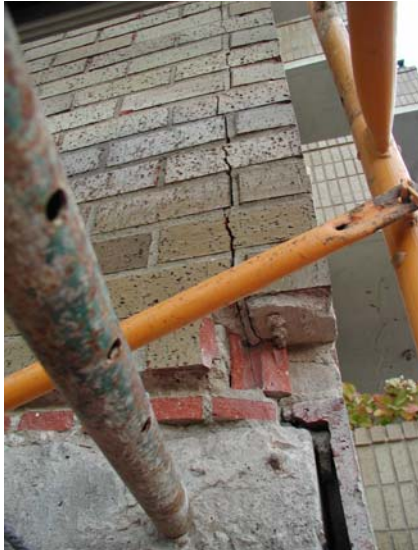
Figura 7: Fisura longitudinal en la fachada aparentemente por mal apoyo de la hoja ayudada por las dilataciones

4.- Para la patología descrita en las fotos 7 y 8 en las cuales se ven reventadas las plaquetas y una grieta vertical en el encuentro de las dos fachadas:

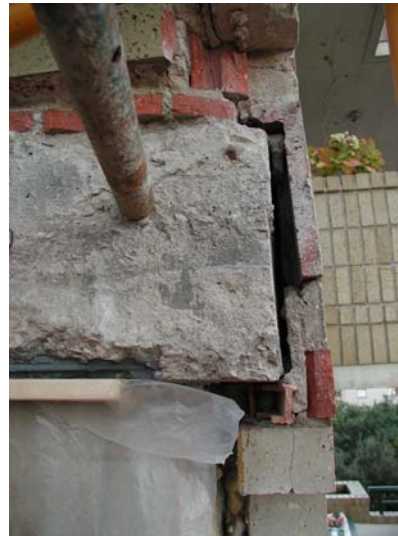
Figura 8: Parte baja de la foto anterior. Separación de las plaquetas del canto de forjado con desplazamiento vertical de la hoja superior.

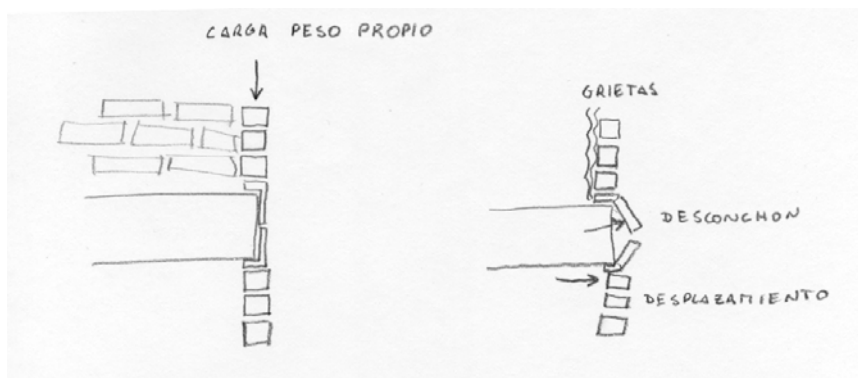
Figura 9: Dibujo explicativo de las posibles causas de la patología detectada.

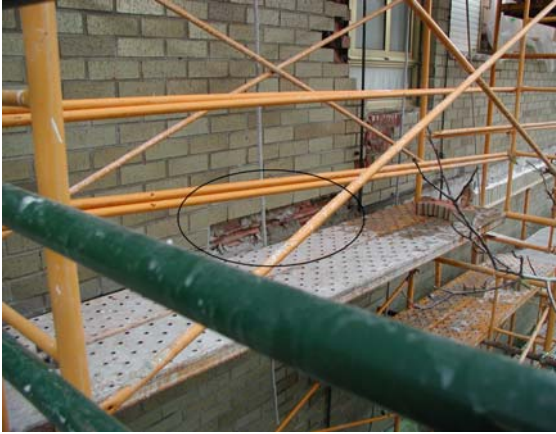
*Figura 10: Apoyo sobre ladrillo hueco doble*

La gravedad se acentúa en otro tipo de apoyos detectados del ladrillo caravista sobre el forjado sustentante, ya que como primera hilada colocaron un ladrillo hueco doble. Con la disminución de resistencia que esto supone, en la hilada que más carga recibe. Se han producido roturas de este ladrillo y desplazamiento de la hoja de caravista hacia abajo.

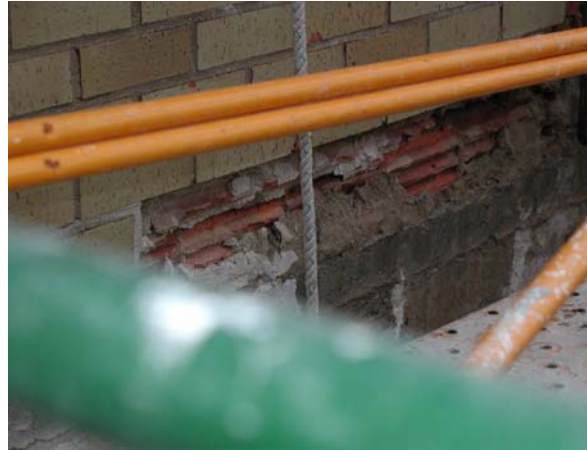
*Figura 11: Ampliación de la foto anterior donde se ve el canto del forjado y el ladrillo hueco doble armado a tabicón.*

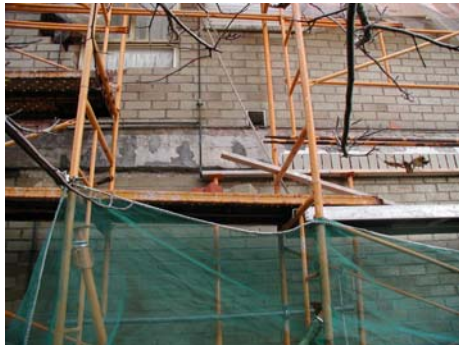
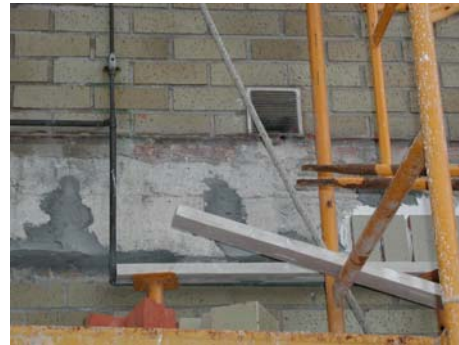
*Figuras 12 y 13: Vistas de la primera hilada armada con ladrillo hueco doble.*

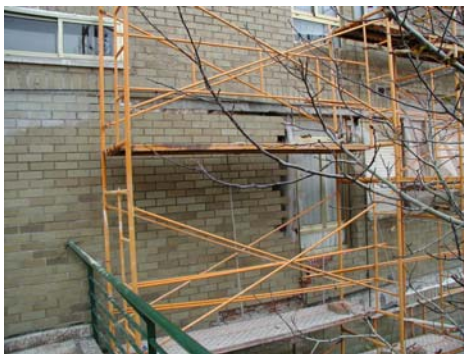
*Figura 14: Pared desplazada.*

Se ha detectado una hoja de 1,50x5,00 m que ya está totalmente desplazada con riesgo de caída en su totalidad. Se ha desplazado tanto en sentido vertical como en sentido horizontal.

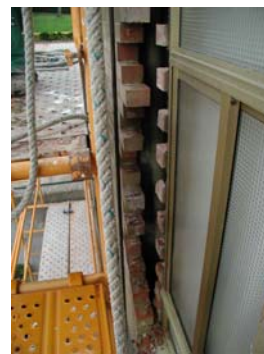
*Figura 15: Pared desplazada vista desde otro ángulo*

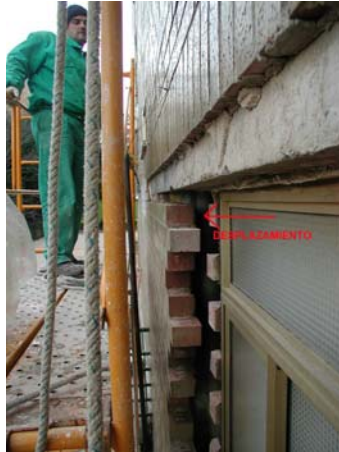
*Figura 16:  
Desplazamiento en  
horizontal peligroso*

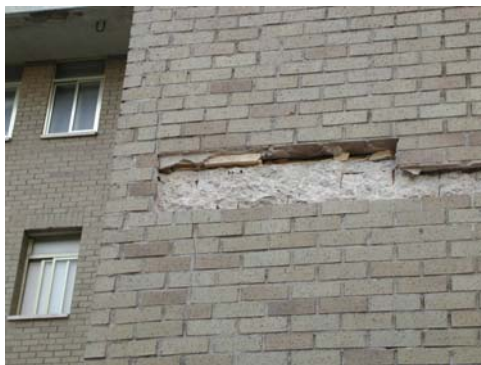
*Figura 18: Ladrillo hueco sencillo  
reventado, hierros del canto de forjado  
asomando, grietas en fachada y forjado  
claramente picado con martillo.*

El problema mayor y por el cual la empresa constructora a detenido su trabajo en esta zona a sido al detectar el asiento de la fachada sobre una primera hilada de ladrillo hueco sencillo armado a medio pie. A su vez veo como después de fraguado el hormigón la constructora del edificio detecto que el forjado volaba demasiado y no se podía aplacar el canto de forjado para dar continuidad a la fachada de ladrillo caravista, adoptando la medida en ese momento de picar el forjado con un martillo compresor. Ahora se ve como afloran las armaduras que con el óxido estaban reventando todos los cantos de forjado que en su día se picaron. También se ve, con cierta dificultad por su altura, como el forjado hace ciertas ondas en su sentido horizontal no teniendo perfecta planeidad. Entiendo que para corregir esta falta de planeidad y para asentar mejor el ladrillo caravista, colocaron esta primera hilada de ladrillo hueco sencillo. Pues bien, esta primera hilada se está rompiendo por aplastamiento del resto de la fachada.

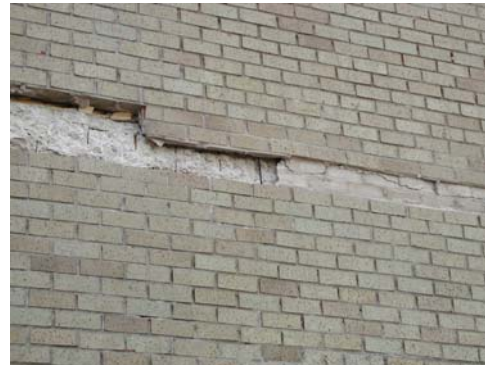
*Figura 19: Hierros asomando en la  
misma zona que la foto anterior, se ve  
como buscaron conseguir mayor espesor  
picando el forjado para colocar con  
mortero el aplacado.*

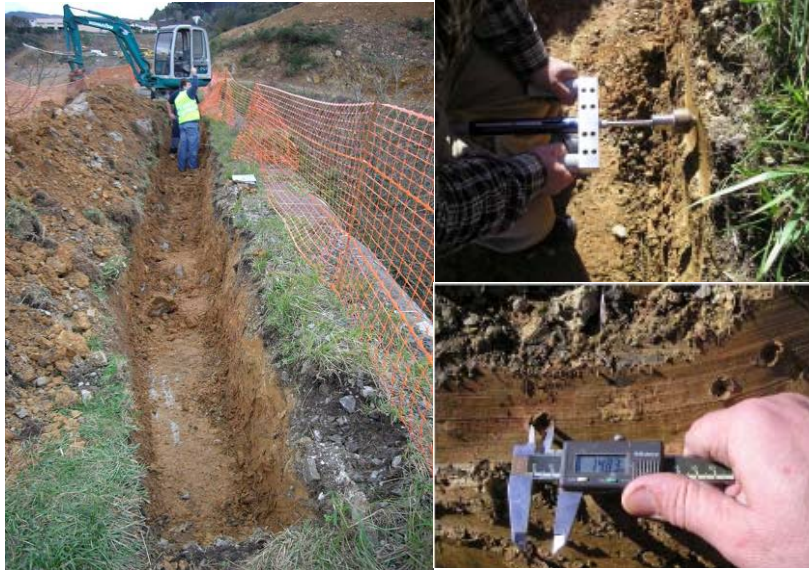
Las estimaciones previas demostraban el papel fundamental que juegan los rellenos cementados en la capacidad de la estructura, por lo que se decidió practicar catas de reconocimiento en dos bóvedas opuestas a la del ensayo, con el fin de determinar la altura de éstos. Adicionalmente, se realizaron ensayos geotécnicos con el fin de determinar la resistencia a la penetración del relleno granular, y establecer los diferentes niveles de compactación (Figura 6).

*Figura 6: Remoción del relleno granular y desarrollo de pruebas geotécnicas.*

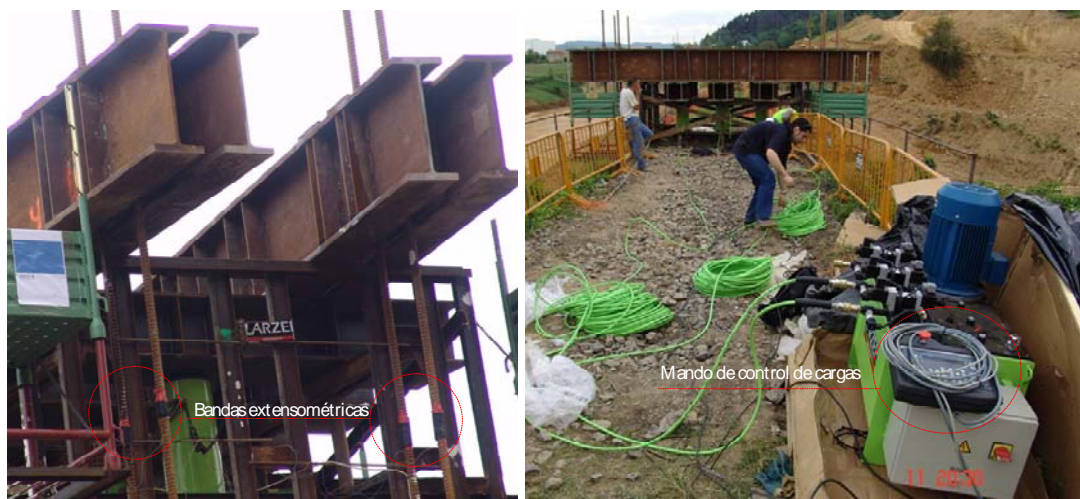
Como medida adicional, y con el fin de tener controlado durante el ensayo la tensión de trabajo de los tirantes, se decidió adherir en cada uno de ellos una banda extensométrica. Se dispuso entonces de ocho bandas con las cuales se leía la deformación de las barras en cada incremento de carga (ver Figura 8). Ya que se conocen las características mecánicas del acero —módulo de deformación longitudinal—, el área de los tirantes y la deformación, era posible conocer la carga para cada tirante. La suma de los ocho deberá ser igual a la carga aplicada por los gatos.

*Figura 8: Izquierda, localización de las bandas extensométricas en los tirantes del lado monte. Derecha, detalle del mando de control de la bomba electro-hidráulica.*

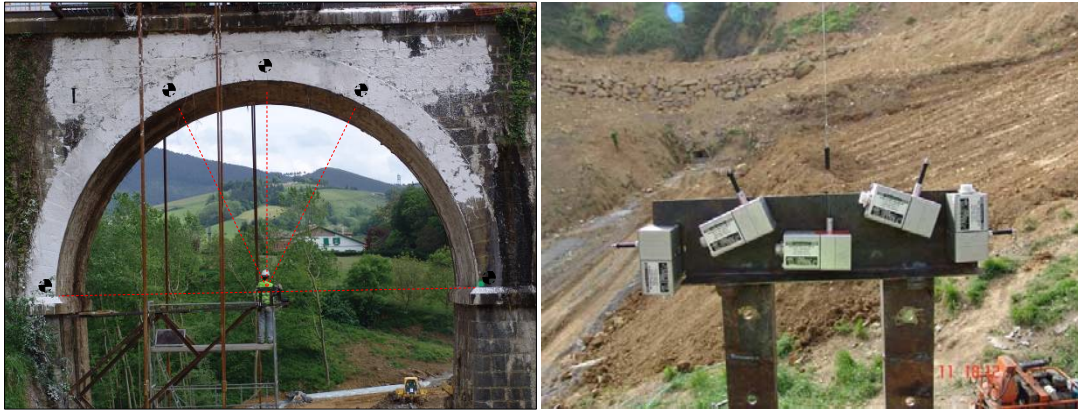
Las medidas de deformación se realizaron en cinco puntos para dos alineaciones —boquilla del lado monte, y eje del tablero— disponiendo 10 LVDTs de hilo en cada

uno. Como medida adicional se fijaron bases de topografía sobre una de las boquillas (Figura 9).

*Figura 9: Izquierda, disposición de los puntos para toma de deformaciones de la bóveda durante la prueba. Derecha, detalle de disposición de los potenciómetros lineales.*

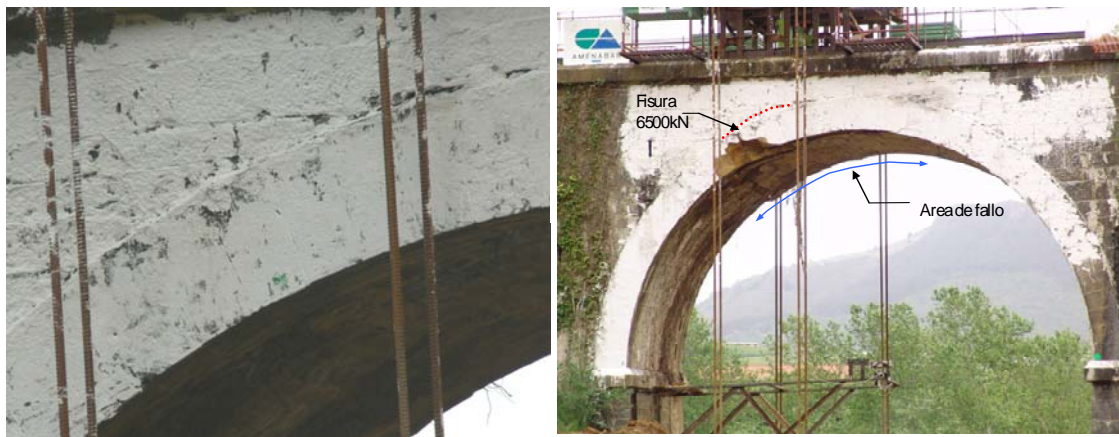
Figura 11: Izquierda, vista de la bóveda cargada con 6500 kN, evidencia de formación de fisura de separación entre tímpano y bóveda. Derecha, vista de la bóveda después del colapso (7466,64 kN). Se traza sobre ella el lugar de aparición y la extensión de la fisura de separación entre tímpano y boquilla, así como el área dañada resultante después del colapso.

Los movimientos en la bóveda fueron imperceptibles al ojo humano, y no se evidenció la formación de rótulas antes del fallo por agotamiento. La separación de tímpanos y la

fisuración de las piezas o juntas sólo se produjo en valores muy cercanos a la carga última.

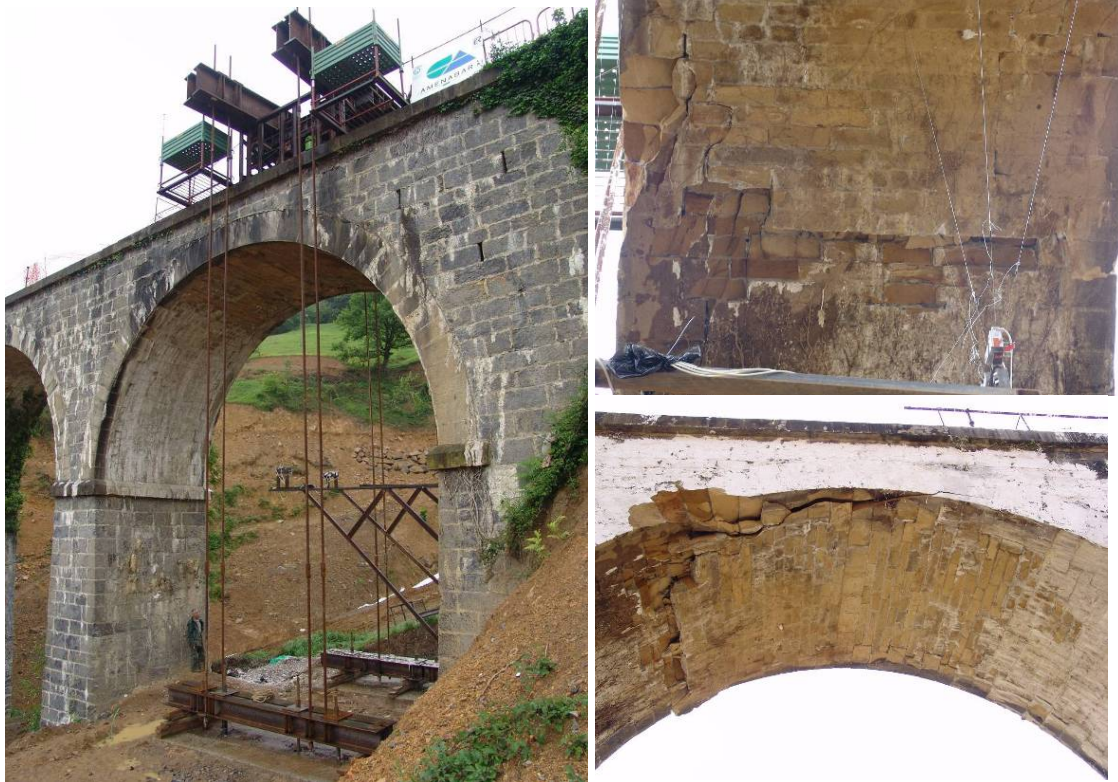
Figura 12: Vista general durante la prueba, y detalle del fallo a compresión en los sillares.

El colapso fue súbito, un fallo local por agotamiento del material. No se observó la formación de rótulas, ni la formación de grietas entre sillares de la bóveda. El área de extensión es aproximadamente la tercera parte de la superficie total de la bóveda, comprendida entre el punto de aplicación de la carga y su simétrico

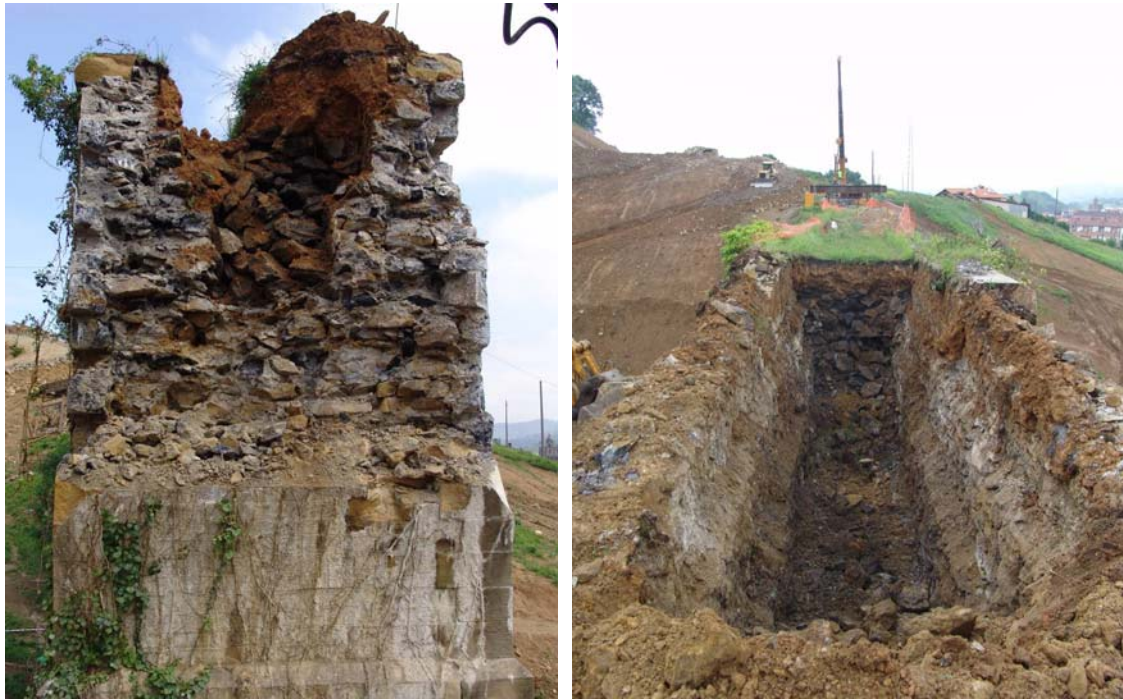
*Figura 15: Típanos sobre la bóveda 3 y muros de acompañamiento del estribo 2.*

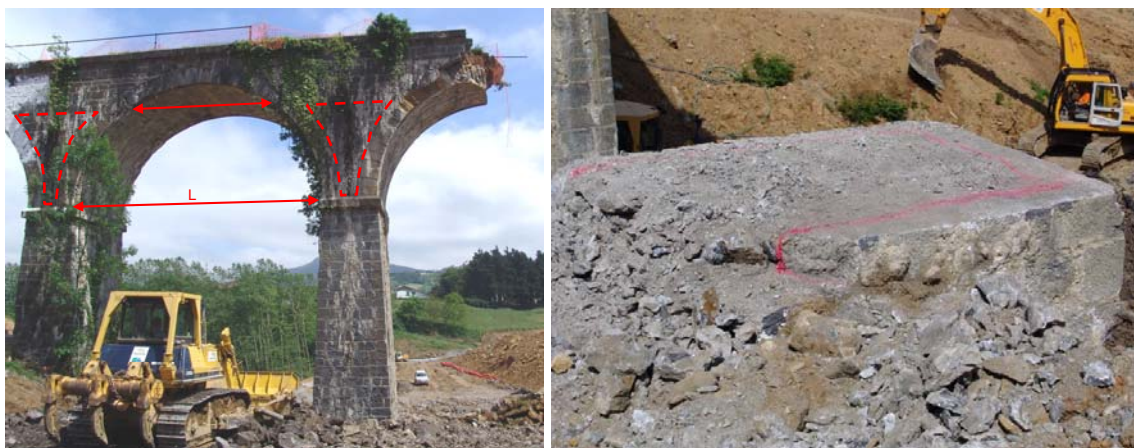
*Figura 16: Alzado y sección de las pilas de la estructura*

12,00 m. El canto era de 2,10 m y el ancho igual al de la bóveda 4,00 m. Tenían una pendiente de 1H:20V.

El nivel fijado para la demolición no permitió observar ninguna característica de la cimentación de las pilas, pero la presencia del plinto o zócalo hace suponer que la cimentación de las pilas era directa. Éste era un recurso usado por los antiguos constructores cuando se contaba con terrenos “flojos” y consistía en el ensanche de la base de la pila hasta que el área fuese tan grande que la tensión transmitida al terreno fuese inferior a la aceptable por el terreno [7].

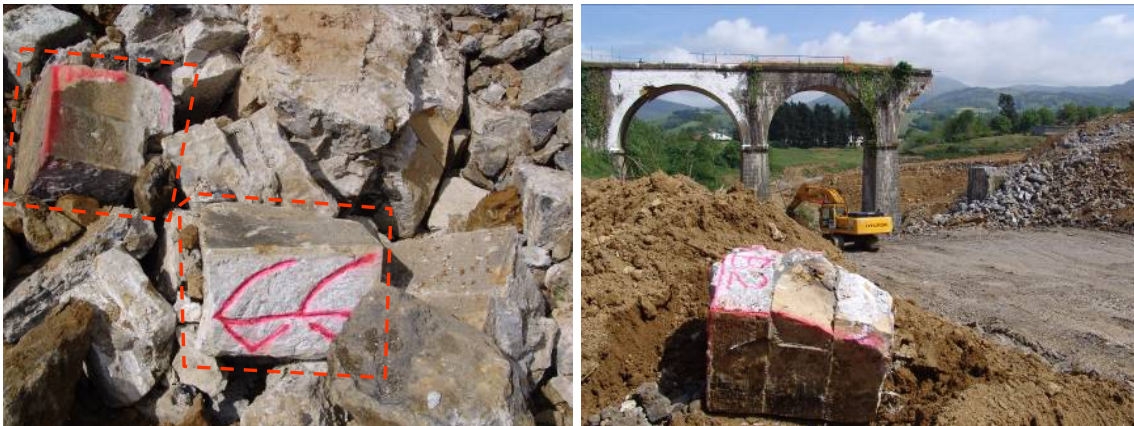
*Figura 17. Vista de muestras seleccionadas para ensayos mecánicos.*

Para ensayos mecánicos se seccionaron tres muestras —fabrica si aparejar— que se resguardaron del tráfico de la obra para su posterior transporte desde Urnieta hasta Bilbao. La figura 16 muestra las 2 unidades compuestas por dos sillares y una junta extraídas de la bóveda 4, y otra compuesta por tres sillares y dos juntas extraída de la bóveda 3.

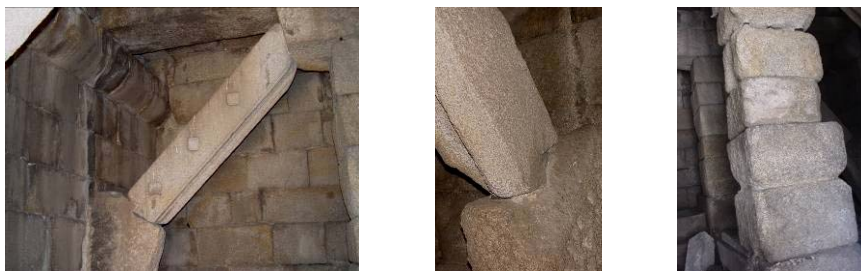
Figure 8: Deficient structural system to support the bell stone level floor.

Additionally, also the following damage is noted: (a) Steel structure in the cupolas of the towers with advanced corrosion; (b) Balustrades and pinnacles under deficient stability conditions and with significant movements due to corrosion of dowels and ties; (c) Misconception of the structure supporting the bells and clock in the North tower, see Figure 8.

In the North tower, the ring also aims at providing a support for the stone pavement for the bells. The reason being that the stone columns are very deteriorated and possess presently no structural function and the stone struts have very deficient conception, see Figure 9c. Here it is noted that it was decided not to recuperate the structural function of the columns (e.g. using injection) because the lower level seems to indicate insufficient strength of the inner core, see Figure 9c and Figure 8. The steel ring is made of U profiles (240  $\square$  120 mm and 200  $\square$  100 mm height).

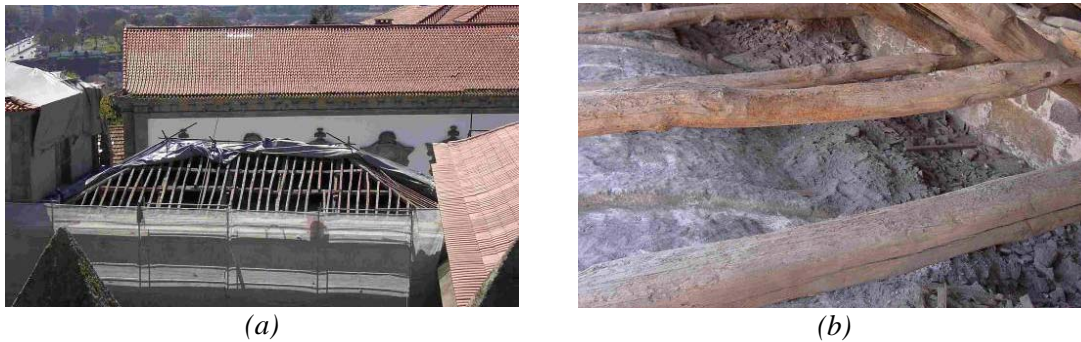
Figure 14. Roof of Saint Vincent Chapel: (a) aspect of restoration works; (b) aspect of vault infill with rubble.

The Saint Vincent Chapel is located next to the South wing of the Cathedral cloister. During the restoration works of the roof, it was found that the extrados of the chapel vault was filled with rubble resulting from old demolitions see Figure 14. Also, and as usual in several historical constructions, the timber roof was partly supported by the vault, using later added struts. The issue addressed here is the stability of the vault and the convenience of the removal of the infill.

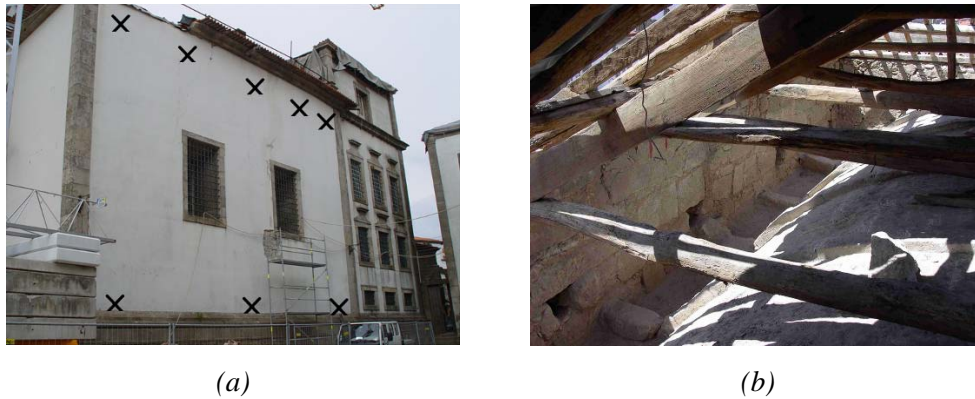
*Figure 17. Infill removal: (a) location of topographic targets for monitoring; (b) aspect of the cleaned vault.*

The infill was removed but, for safety reasons, it was recommended to accompany this task with topographic measurements, see Figure 17a. The targets were read always at early morning to reduce temperature effects, daily during the process of infill removal (one week) and weekly during one month after load removal. Approximately 35 m<sup>3</sup> (7000 kg) of rubble were removed from the vault and no movements were recorded in the targets. Figure 17b demonstrates that (a) the vault was never conceived to accommodate infill and (b) a timber roof existed at the level of the vault, before the construction of the vault and the new roof at a higher level.

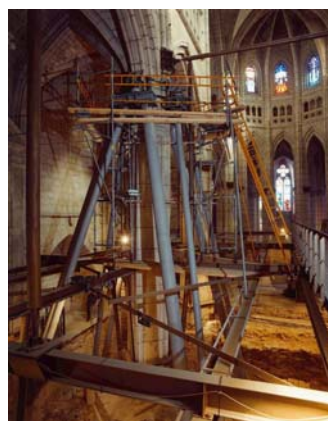
Figura 8: Estado de las cimentaciones de la nave principal (Fundación Catedral Santa María)

El proyecto redactado por los arquitectos Pablo Latorre y Leandro Cámara, propuso, como medida preventiva, la construcción de dos estructuras de apeo de los dos pilares en cuyas cimentaciones se había detectado un mayor deterioro de sus fábricas. Se justificaba esta precaución ante la posibilidad de que se produjesen asentamientos al inicio del proceso de inyección, debidos a la modificación del coeficiente de rozamiento de los morteros existentes en el interior a causa de la humedad introducida con la lechada.

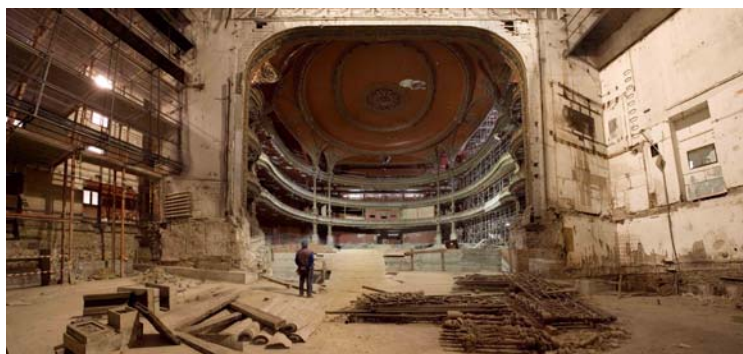
*Figura 5: Vista desde escenario. Se aprecian los pilares ornamentados soporte de la bóveda y la estructura de camerinos en el hombro izquierdo*

El edificio presenta una riqueza estructural notable tanto en lo referente a los materiales utilizados en su construcción como en cuanto a su tipología constructiva, ya que cuenta en su momento con dos grandes superficies destinadas al propio uso del Teatro: la sala y la caja escénica. Destacan en ellos la combinación de técnicas constructivas basadas en perfilaría de acero laminado y elementos de fundición y en muros de fábrica de ladrillo macizo.

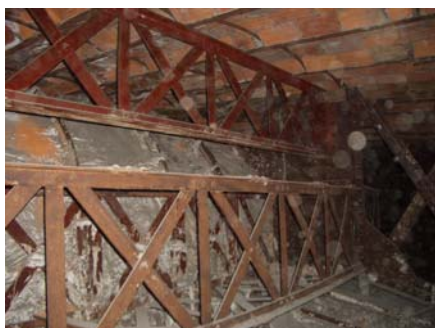
*Figura 6: Detalle anillo de bóveda*

De la estructura metálica de la sala, destaca la bóveda, que se ha contruido mediante perfilería de acero, formando un triple anillo en el interior de la sala. A estos anillos acometen estructuras trianguladas que arrancan de los 8 pilares perimetrales, formando un voladizo. El anillo interior está contruido mediante un perfil curvo en forma de ovoide, y soporta la cubierta en la zona plana central, por donde existía el acceso para las operaciones de iluminación. Los otros dos añillos se sitúan en la zona curva. De ellos, el superior está formado por celosías planas que sujetan, junto con el anillo interior, las viguetas de cubierta con el revoltón de ladrillo. El anillo inferior está formado por una viga de celosía en cajón, y aporta la estabilidad necesaria, trabajando a compresión, uniendo las diferentes cerchas dispuestas radialmente.

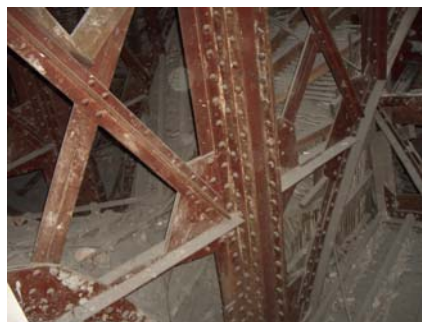
*Figura 7: Celosía interior de bóveda*

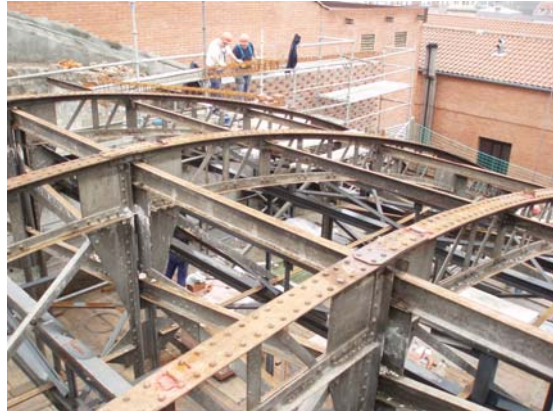
Figura 9. Estructura soporte cubierta original caja escénica

Destaca igualmente la cubierta en la zona de la caja escénica, bajo la cual se desarrollaba el antiguo peine de madera. Dicha cubierta está formada por celosías cuyo cordón superior es un viga curva a base de triangulaciones.

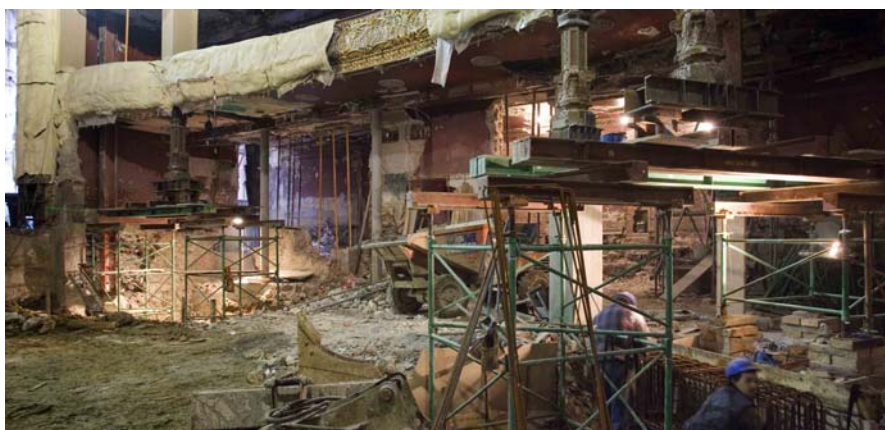
*Figura 10: Pilares de fundición apeados*

Para los pilares antiguos de fundición o acero, se ha procedido a la realización de una cimentación profunda mediante micropilotes, previo apeo de los mismos y posterior demolición de la cimentación original. Todo el proceso de apeo, gateo y puesta en carga se ha supervisado mediante topografía, a fin de evitar movimiento inesperados, especialmente durante el gateo, habida cuenta de la dificultad de valorar exactamente las cargas que descienden por cada pilar.

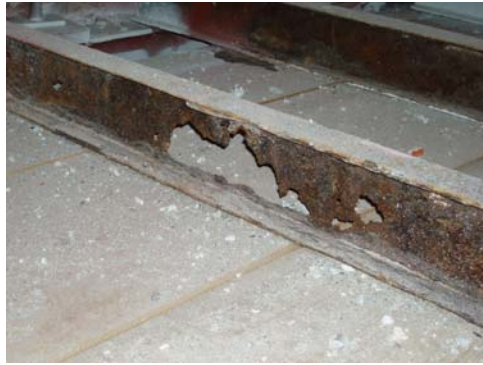
*Figura 11: Pérdida total de sección*

Las viguetas de forjados antiguos presentan un notable estado de deterioro en algunas de las zonas donde se han visto sometidas al efecto de la humedad, lo que ha generado, en presencia de yeso, ataques corrosivos con pérdidas muy importantes de la capacidad resistente. Por este motivo, se ha procedido a la eliminación del relleno entre viguetas, a

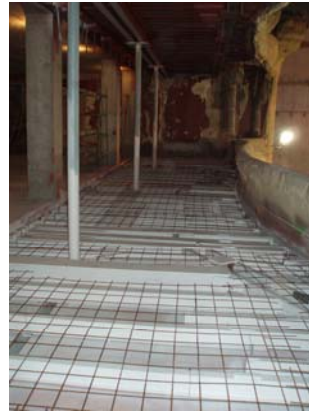
*Figura 12: Forjado preparado para hormigonar*

la restitución de los perfiles con pérdida de sección y su sustitución por hormigón aligerado.

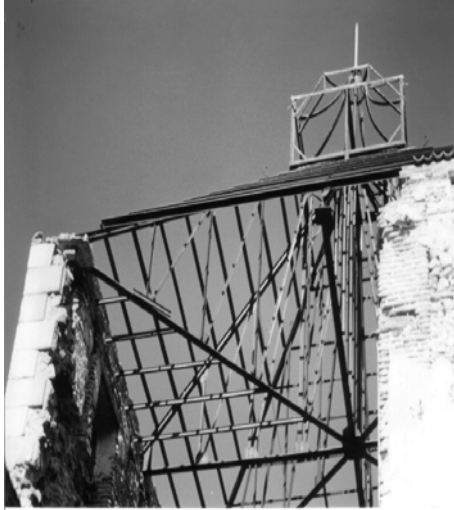
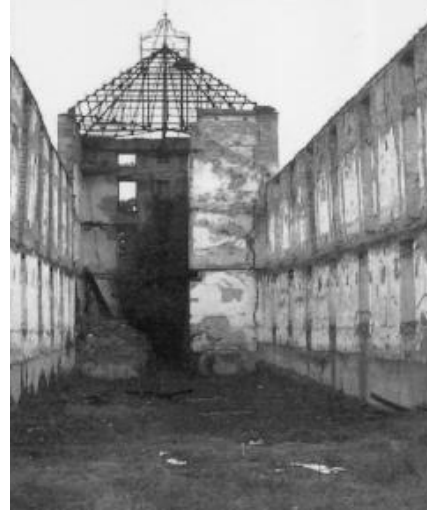
- El edificio en estado previo a la rehabilitación conserva unos muros de cerramiento o fachada en un estado muy deteriorado. De la cubierta principal sólo existe, en estado ruinoso parte de la cubierta del torreón formada por perfilera de acero con uniones roblonadas, posterior a la fecha de construcción del edificio, el resto ha desaparecido con el tiempo (ver figuras 4 y 5).

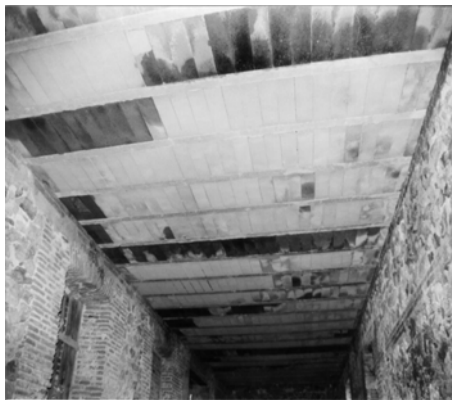
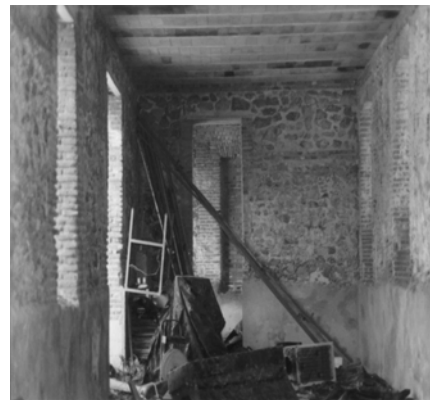
- Se conservan en razonable estado parte de los forjados de la planta primera de construcción relativamente moderna formada por vigas y bovedillas de hormigón (ver figuras 6 y 7).

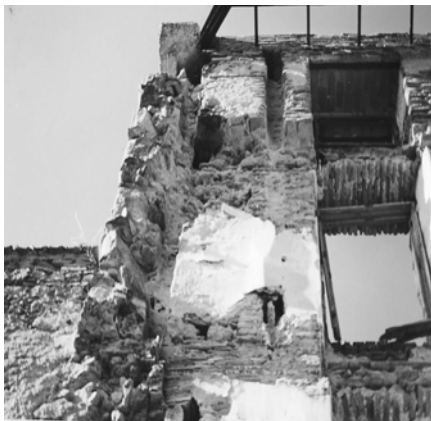
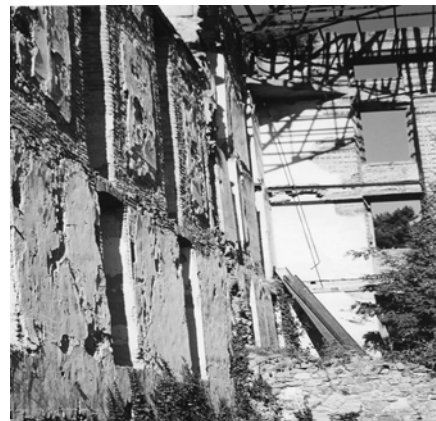
- La fachada principal que da a la Alameda cerca al torreón 1 tiene un estado de erosión muy avanzado formado por ladrillo macizo colocado en soga (ver figuras 8 y 9).

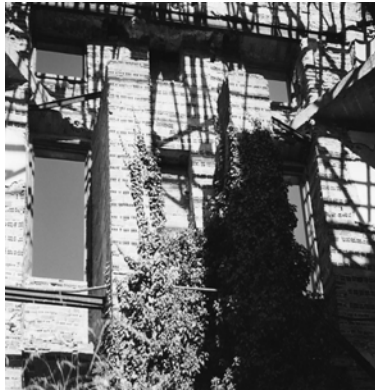
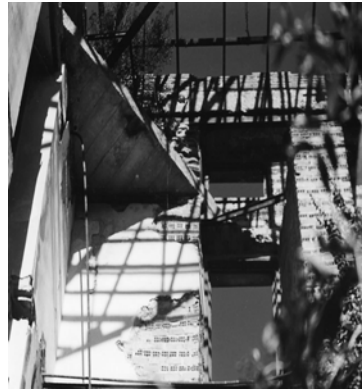
- La fachada que colinda con la calle Infantes es de ladrillo hueco doble, donde se destacan reparaciones recientes (ver figuras 10 y 11).

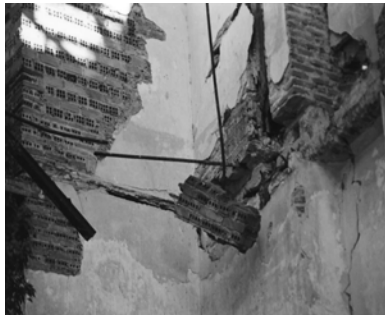
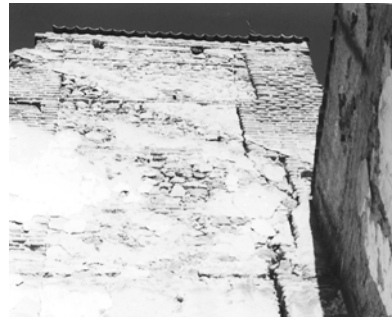
- La fachada que colinda con la Plaza de la fruta presenta una fuerte erosión, se ve más degradado el ladrillo que el mortero, además en unas zonas se muestran una importante grieta de desarrollo vertical con una abertura máxima de unos 12 cm. en la parte inferior, posiblemente a un asentamiento de la cimentación (ver figuras 12 y 13).

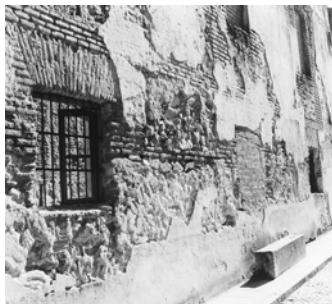
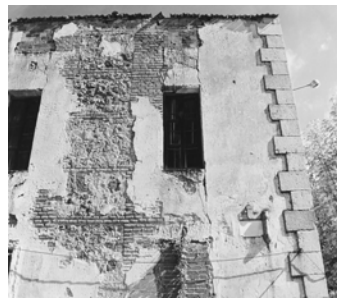
- En la fachada principal cerca al torreón 2 se aprecian señales de reparación en los dinteles de las ventanas superiores y se presentan grietas verticales entre ventanas (ver figuras 14 y 15).

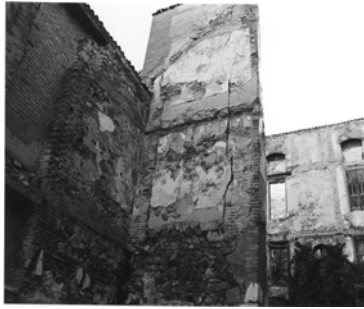
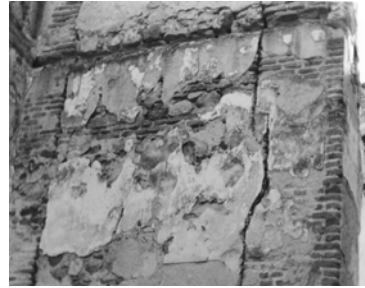
- El muro de separación entre el torreón 2 y la nave principal presenta características de ruina donde presenta una cimentación rota y estructuralmente no es utilizable (ver figuras 16 y 17).

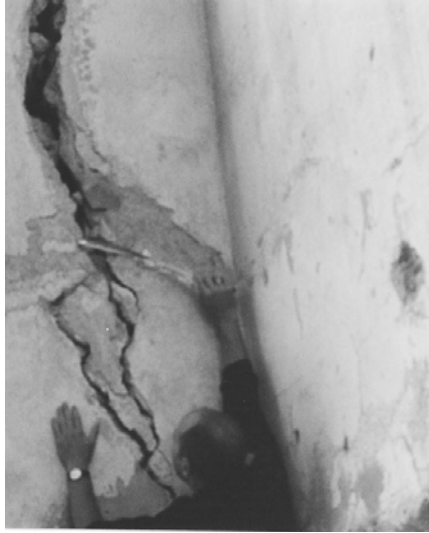
Se realiza un análisis de fisuración en función al grado de daño localizado para realizar la comparativa de daño del modelo simula con la estructura real fisurada que se muestra en la *figura 18*.

*Figura 18: Muro fisurado por asentamiento diferencial del suelo.*

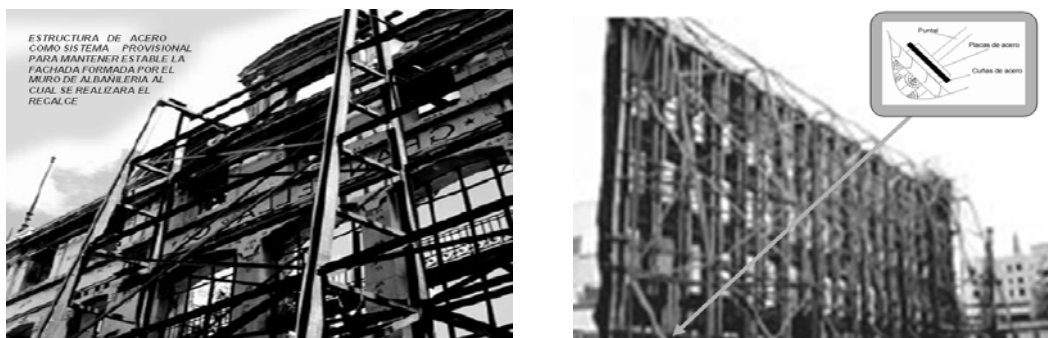
Sólo la prudencia puede dictar normas a este respecto. En edificios antiguos, este trabajo preparatorio puede constituir la mayor parte de la operación como ocurre en este edificio histórico. Se reforzaron los muros con andamios adyacentes a ellos, por otro lado los huecos se rellenan mediante inyecciones de mortero.

Figura 28: Refuerzo provisional y apuntalamiento

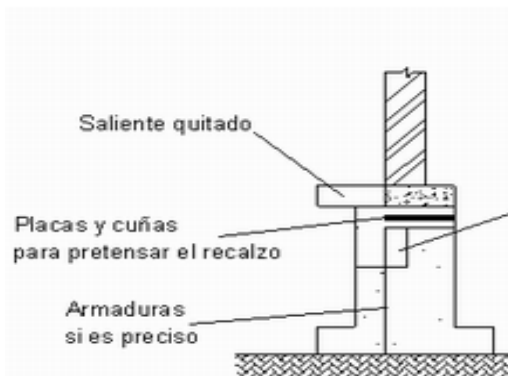
Para la unión final se rejuntan las lajas de pizarra y se sueldan las cuñas. El espacio no ocupado por cuñas o gatos debe rellenarse y acunarse con lajas de pizarra o mortero seco apisonado. Los gatos pueden retirarse o reemplazar finalmente el fluido hidráulico por uno que se solidifique y proporcione un medio permanente de transferencia de cargas.

*Figura 32: Transferencia de cargas a la cimentación nueva usando placas, cuñas y morteros expansivos.*

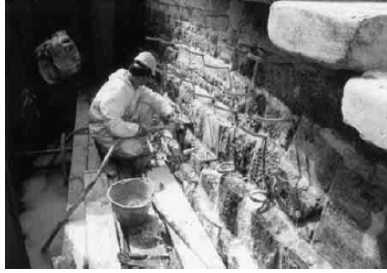
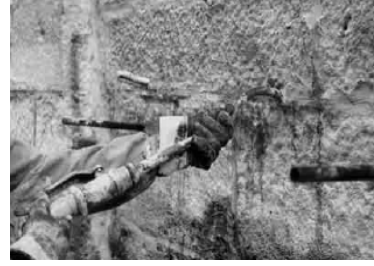
Inyección armada con morteros de cal y armadura metálica o de FRP aumentan la resistencia de la mampostería al trabajar muy bien a tracción evitando las grietas y fisuras.

*Figura 33: Elemento de costura capaz de soportar esfuerzos de tracción*

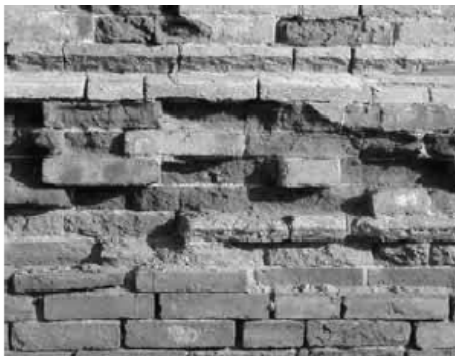
*Figura 34: Paso 1 - Disgregación del ladrillo y parte de la junta del mortero*

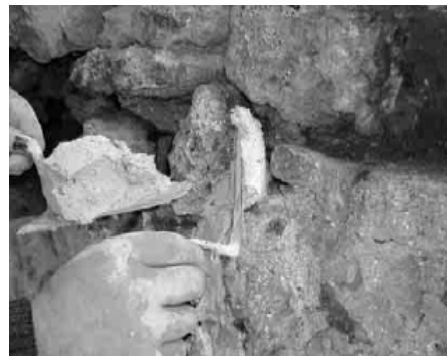
*Figura 35: Paso 2 Aplicación de mortero especial con cal hidratada.*

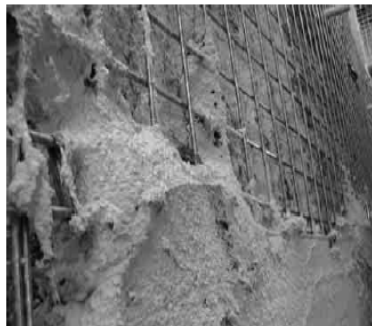
*Figura 36: Paso 1 - Mortero de cal hidratada y malla de refuerzo*

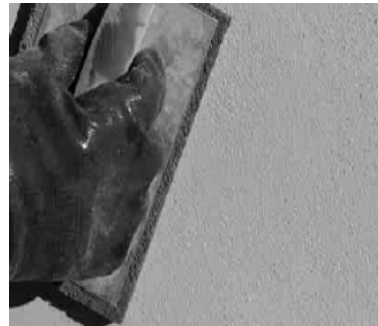
*Figura 37: Paso 2 Acabado de mortero fino de cal hidráulica y arenas finas.*

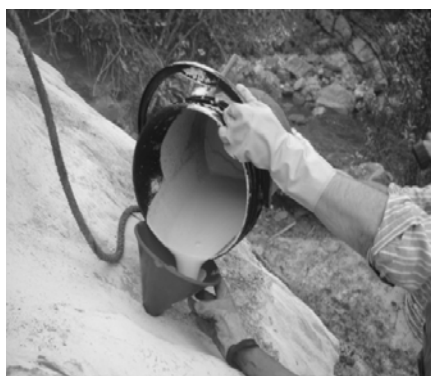
Figura 39: Inyección de mortero expansivo en roca.

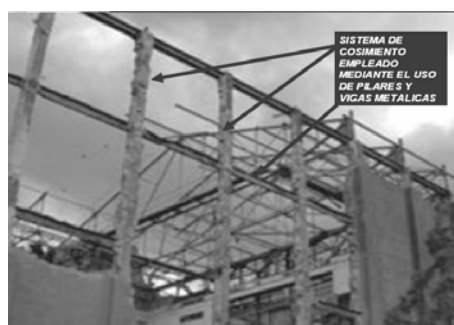
Figura 41

Sistema de cosimiento empleado mediante el uso de pilares y vigas metálicas.

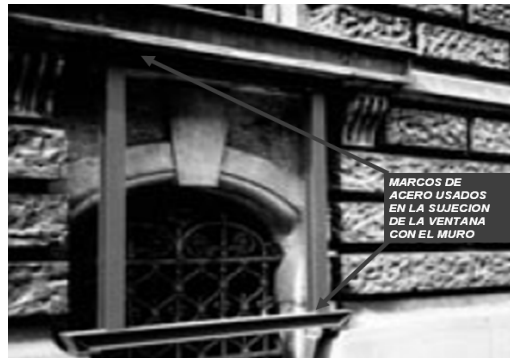
Figura 42

Marcos de acero usados en la sujeción de la ventana con el muro.

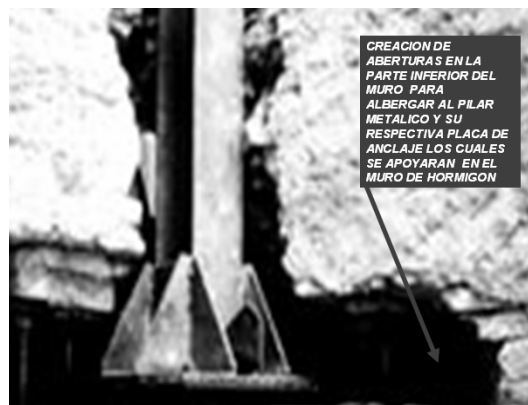
Figura 44

Creación de aberturas en la parte inferior del muro para albergar al pilar metálico y su respectiva placa de anclaje los cuales se apoyaran en el muro de hormigón.

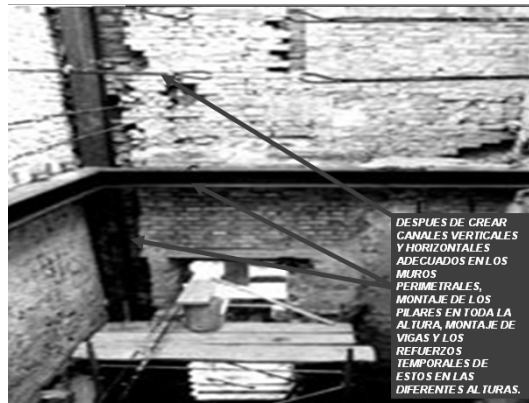
Figura 45

Después de crear canales verticales y horizontales adecuados en los muros perimetrales, montaje de los pilares en toda la altura, montaje de vigas y los refuerzos temporales de estos en las diferentes alturas.

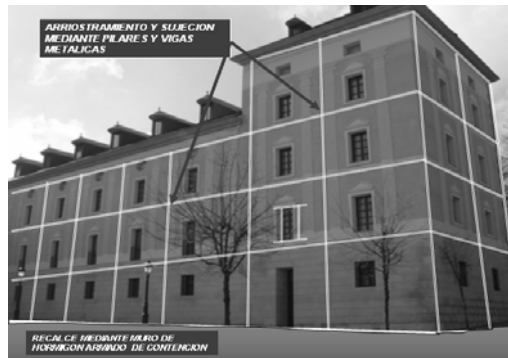
Figura 46

En la figura 46 se muestra el cosido de los pilares metálicos y el arriostramiento con las vigas metálicas para darle estabilidad al muro y recibir las cargas de la nueva estructura levantada.

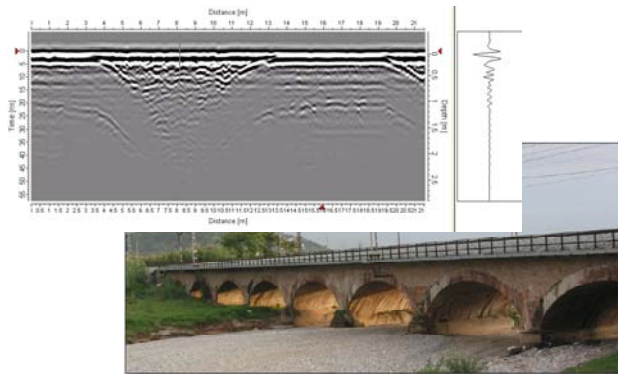
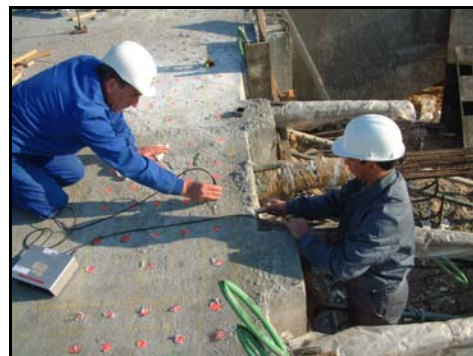
Figura 1:

GEOCISA, en este aspecto, es pionera en el desarrollo y aplicación de estas técnicas, tales como la determinación de grietas por ultrasonidos, o el uso del georradar y de los gatos planos (Figura 1).

*Izda: Radargrama obtenido en el Puente en la Riera del Rubí (Barcelona).*

*Inferior Izda: Ensayo de gato plano en el mismo puente.*

*Inferior Dcha: Ensayo de ultrasonidos en el estribo de un puente en Maqueda-Torrijos*

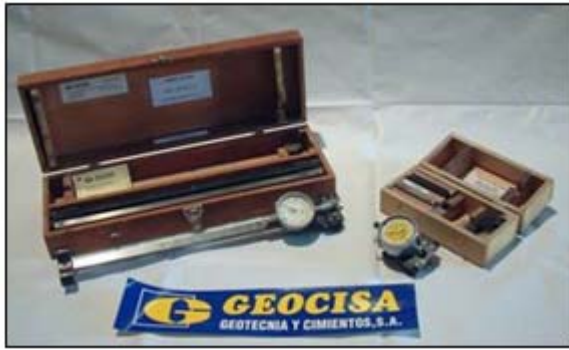
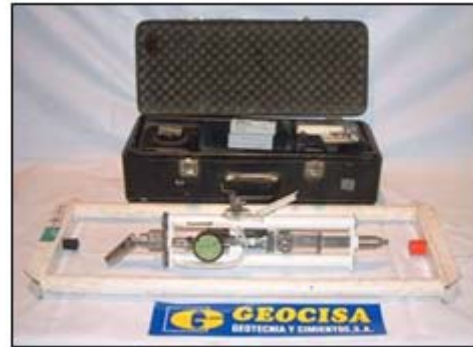
Así, en ciertos casos, puede ser suficiente con un seguimiento relativamente periódico de ciertas magnitudes, sobre un número reducido de puntos, mediante instrumentos de lectura directa (extensómetros, clinómetros, niveles topográficos, etc.) (Figura 2).

Figura 2.- Extensómetros mecánicos y de cinta de invar.

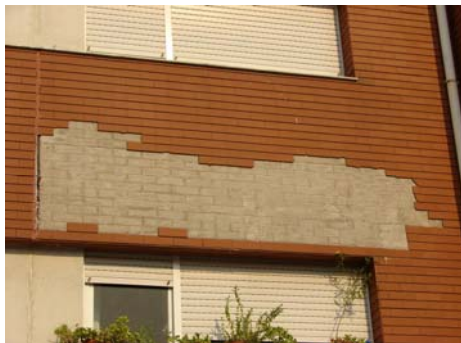
PE-02-DE-03  
External wall - Covering  
Degradation - Blistering

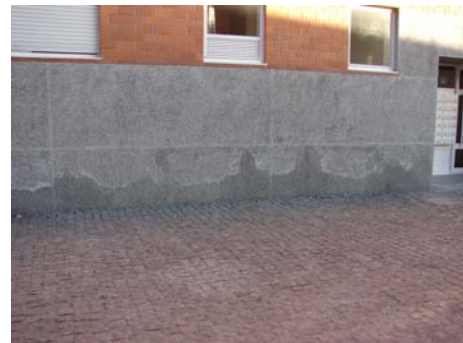
PE-02-HU-01  
External wall - Covering  
Humidity - Ascensional from soil

Thus in the case of the diagnosis of anomalies of an external wall, in whose covering a moistness spot attributed to water proceeding from the ground is verified, the anomaly would be assigned by PE-02-HU-01.

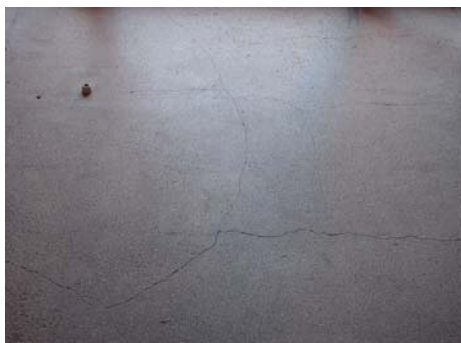
PvI-02-FI-07  
Internal floor - Floor  
Cracking - Variation of humidity and temperature

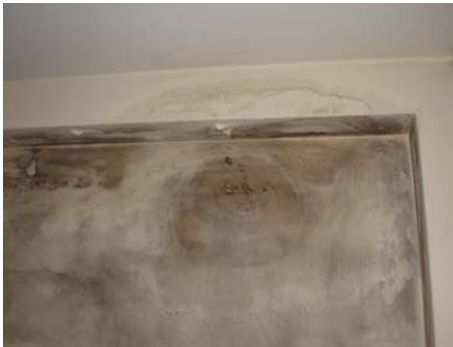
PE-02-HU-02

External wall - Covering  
Humidity - Infiltration in common area
