## TECNOLOGÍA DE LA REHABILITACIÓN Y LA GESTIÓN DEL PATRIMONIO CONSTRUIDO (REHABEND)

Jornadas Técnicas subvencionadas por el Ministerio de Fomento y por el Gobierno de Cantabria (IDICAN) Santander, Octubre de 2007

*The most interesting NDTs in building refurbishment studies: lessons learnt in the intervention of some historic Italian constructions*

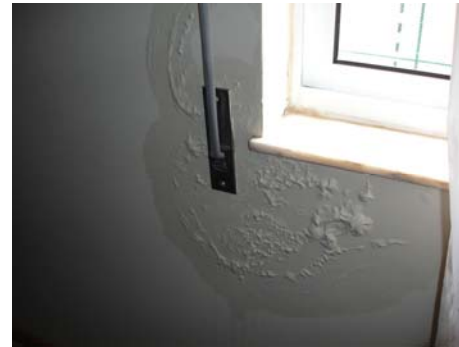
VA-01-HU-06

Opening - Frame  
Humidity - Infiltration in singular points

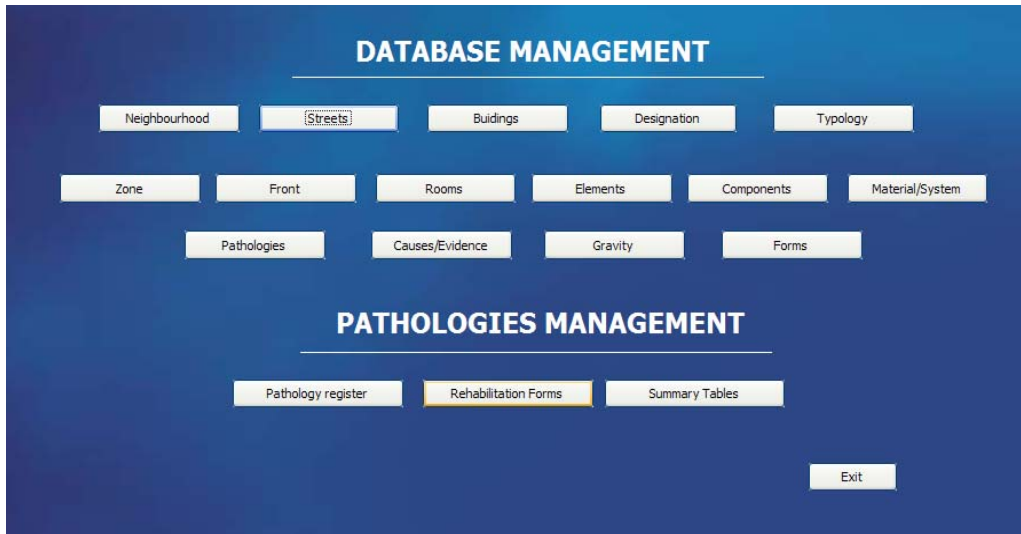
Figure 4 - Desktop environment for the database, with access buttons for the different fields.

The database can be in Access format and all the fields are loaded in a simplified way through interfaces created for the purpose.
