## LOS ESTUDIOS PREVIOS EN LA REHABILITACIÓN DE CONSTRUCCIONES DEL PATRIMONIO CONSTRUIDO

L. Villegas<sup>(1)</sup>, I. Lombillo<sup>(1)</sup>, C. Hoppe<sup>(1)</sup>, D. Silió<sup>(2)</sup>, GTED-UC<sup>(3)</sup>

**Palabras clave:** Estudios previos, rehabilitación, reconocimiento, análisis.

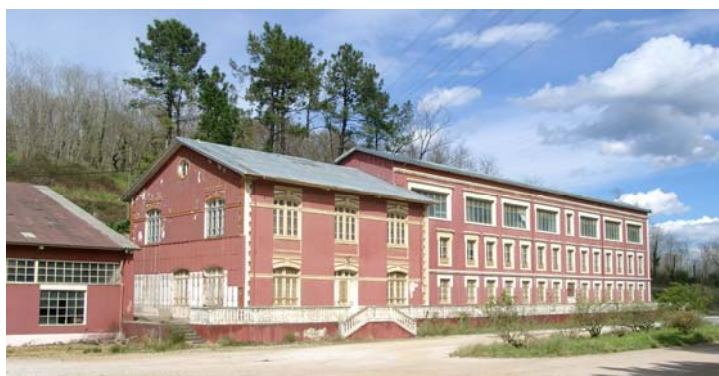
Figura 1 - En el estudio previo a la rehabilitación de este edificio de oficinas hubo que reconocer y caracterizar sus diferentes elementos estructurales que eran desconocidos.

Habitualmente, la información existente sobre las características técnicas de la obra objeto de nuestra intervención profesional suele ser escasa, cuando no nula. La figura 1 muestra un edificio de oficinas de principios del siglo XX (zona izquierda de la fotografía), con posteriores ampliaciones en las décadas sucesivas (zona derecha de la imagen): En este caso hubo que reconocer y caracterizar los diferentes elementos estructurales habida cuenta del desconocimiento total de sus particularidades.

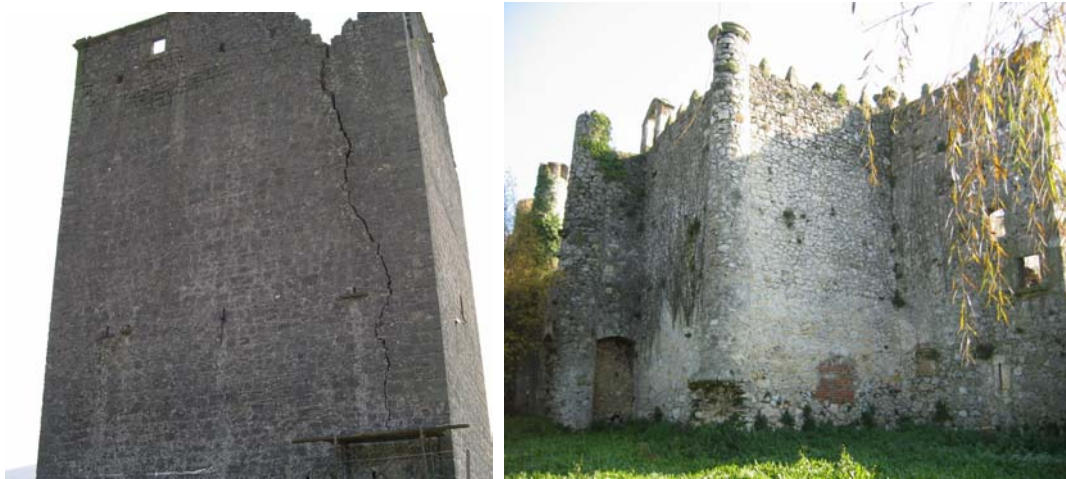
Figura 2: Daños en los muros portantes de dos antiguos edificios y que en los estudios previos a su rehabilitación habrá que proceder a su análisis, diagnóstico y terapéutica.

Es frecuente, asimismo, que la construcción en estudio presente algún tipo de defecto o deterioro causado por el paso del tiempo, por el abandono o escaso mantenimiento que ha tenido, y que los técnicos habrán de analizar y diagnosticar: Las figuras 2 muestran el agrietamiento (izquierda) y la desagregación (derecha) en los muros portantes de dos edificios antiguos (varias veces centenarios).

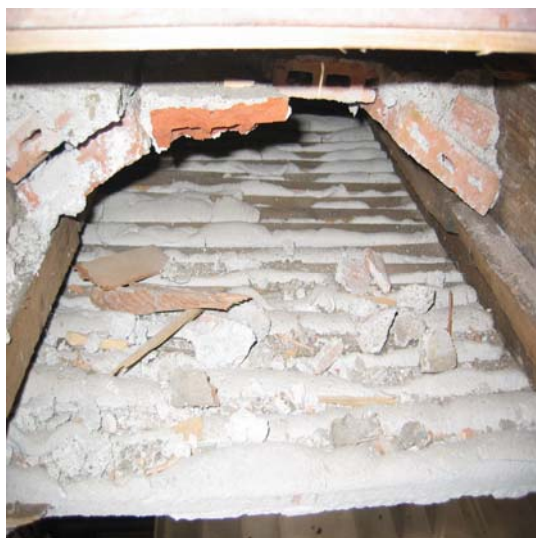
Figura 6 - Cata realizada en un forjado de un edificio a rehabilitar y en donde pueden verse los diferentes elementos del mismo: Viguetas de madera, bovedillas de ladrillo, tarima y falso techo.

En obras antiguas de las que no se dispone proyecto ni se conocen los cambios que la construcción ha tenido en el transcurso del tiempo resultan de interés la realización de catas que permitan al técnico identificar los elementos resistentes que estructuran los pisos de la misma, poder medir sus dimensiones y caracterizar los materiales constituyentes. Conviene señalar que en la mayoría de las ocasiones los revestimientos de acabado de los techos nos ocultan totalmente cómo son los forjados: En tales casos el dejar a la vista, parcialmente, estos elementos es imprescindible. La fotografía 6 muestra el aspecto de una cata realizada en un forjado de un edificio que iba a rehabilitarse; la misma permitió conocer su constitución.

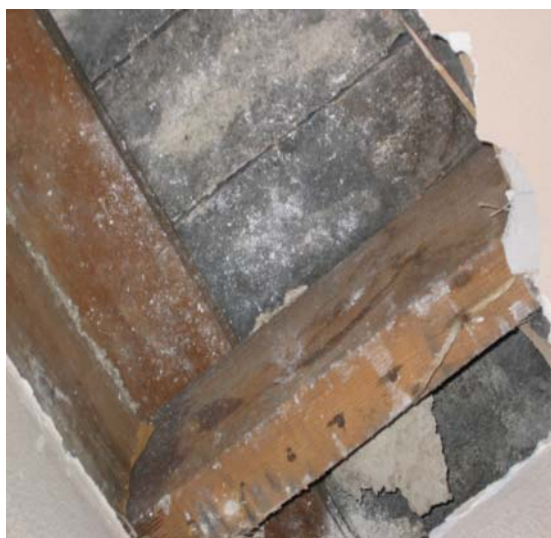
Figura 7 - Cata realizada en un forjado de un edificio que iba a rehabilitarse: Se observa una losa de viguetas de hormigón, adosadas una junto a otra, sobre un forjado existente de viguería de madera.

En ocasiones, la información que se obtiene de las catas difícilmente podría ser imaginada por el técnico. La figura 7 muestran una cata de un forjado: Sobre la antigua vigería de madera y tarima, se ha construido una losa de viguetas adosadas de hormigón armado.

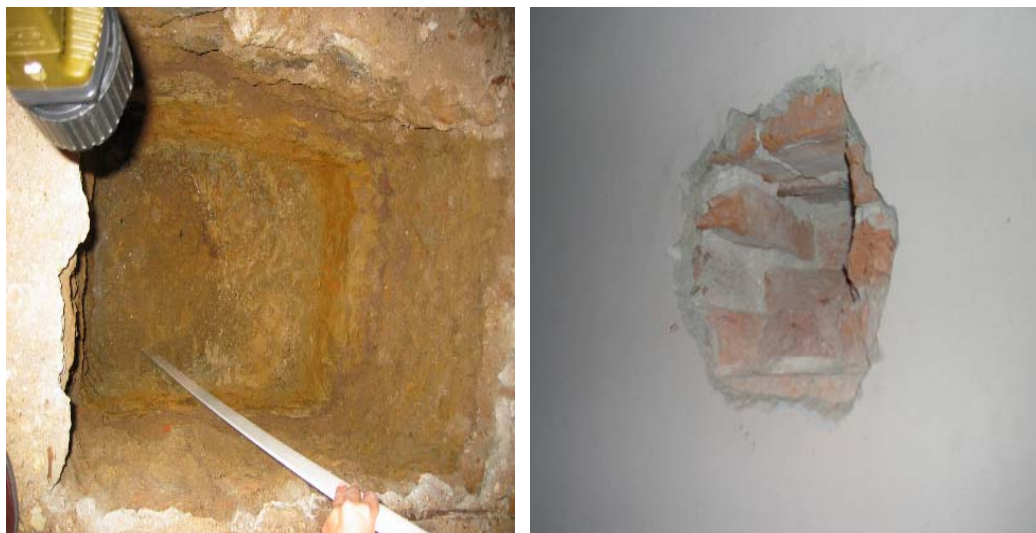
Figuras 8 - A la izquierda se recoge un pozo realizado junto a un muro de carga (para conocer el tipo de terreno de cimentación y la profundidad del NF). A la derecha se muestra un aspecto de la constitución del citado muro (una fábrica de ladrillo macizo).

Las figuras 8 recogen dos instantáneas al respecto: El pozo que se muestra (izquierda) buscaba conocer el tipo de terreno de cimentación y la profundidad a que aparecía el nivel freático después de un periodo de lluvia abundante (en el edificio en cuestión existían importantes problemas de humedad por filtraciones a través de un muro de semisótano y de capilaridad provenientes del terreno); la imagen derecha muestra una cata realizada en un muro. La figura 9 muestra la situación de las catas realizadas en los forjados de un edificio.

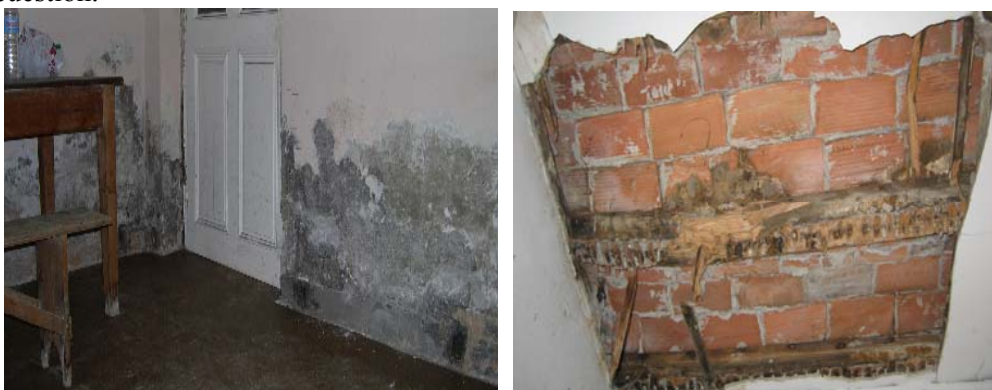
Figuras 11 - Defectos existentes en una obra objeto de rehabilitación, después de algunos años sin uso y sin mantenimiento alguno: A la izquierda pueden observarse importantes humedades de capilaridad, provenientes del terreno, en los muros. La imagen de la derecha muestra la pudrición por humedad y el colapso parcial de un forjado de viguetas de madera y bovedillas de ladrillo.

Debe llevarse a cabo una inspección y registro sistemático de los procesos patológicos existentes. El material gráfico (fotos y croquis) obtenido en las diferentes visitas resulta siempre, a posteriori, muy útil: Permite un estudio detallado de aspectos que es difícil considerar in situ y la relación de diferentes imágenes entre sí. Además, las fotografías se utilizarán al redactar el informe técnico del estudio que nos ocupa, al ser pruebas evidentes de los daños y de los diferentes elementos que se van describiendo en el mismo. Las figuras 11 recogen dos instantáneas de defectos observados en una obra objeto de rehabilitación.

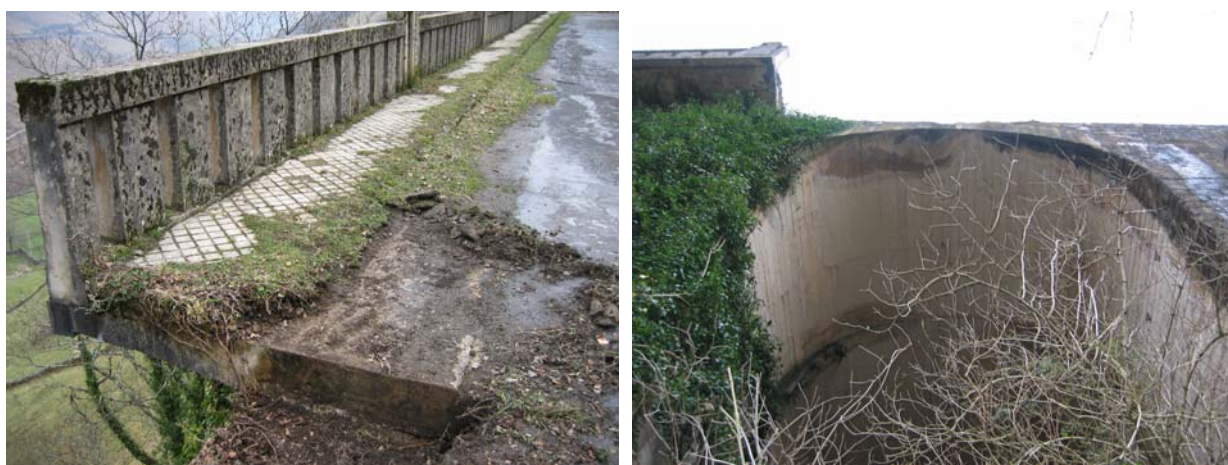
Figuras 12 - Voladizo existente (izquierda) sobre una arcada de bóvedas de hormigón (derecha): La estabilidad a vuelco de aquél no era adecuada y una parte del mismo ha colapsado (se aprecia en ambas imágenes) por falta de equilibrio estático.

Las figuras 12 recogen un voladizo (o ménsula) que carga en su extremo una balastrada (foto izquierda) y sirve de remate de coronación, a modo de imposta, de una arcada resuelta con pilas de fábrica de bloques de hormigón perimetrales y hormigón ciclópeo en su interior y bóvedas de hormigón en masa (figura derecha): Las fotografías muestran cómo parte del elemento volado ha caído.

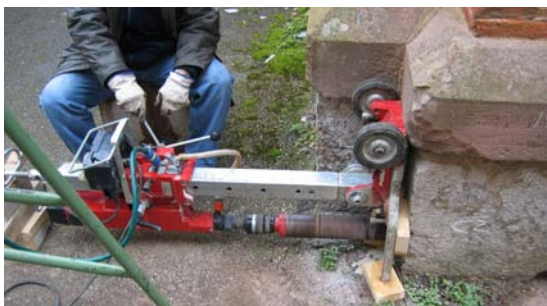
Figura 14 - Extracción de testigos de piedra de un sillar de un muro portante

Esta etapa de consecución de datos de la construcción va acompañada, habitualmente, de toma de muestras de materiales y de ensayos (de campo y de laboratorio). Las figura 14 recogen la extracción de testigos de un sillar (para posterior rotura de los mismos y obtención de la resistencia mecánica de la piedra) y la preparación de muestras de diferentes materiales previa a su ensayo.

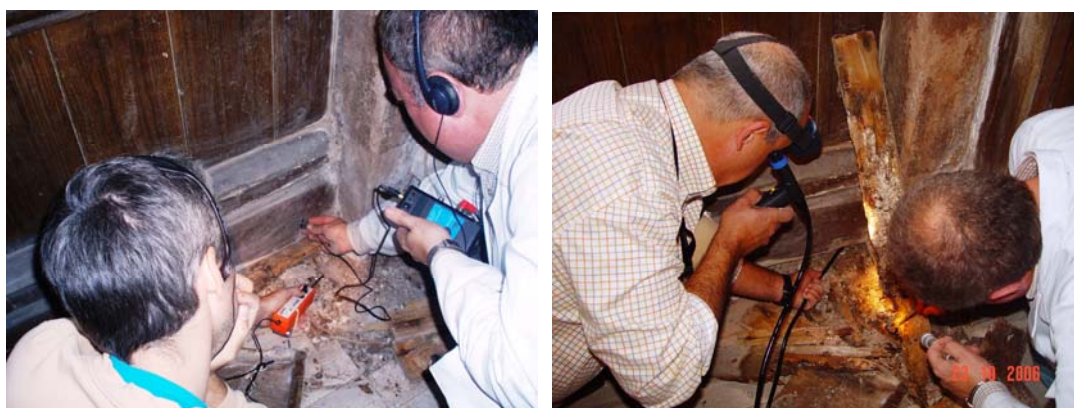
Figuras 15 - Ensayos no destructivos (END) en elementos de madera: Escucha de sonidos para investigar la actividad de insectos xilófagos (izq.) e inspección de huecos a través de endoscopio (dcha.): Cortesía de Montañesa de desinfección, S.L.

También son muy útiles las metodologías no destructivas in situ; éstas (ensayos no destructivos o END) son particularmente interesantes para conocer la integridad de los elementos (métodos sínicos), la inspección de zonas inaccesibles (endoscopia), los niveles tensionales y las propiedades de deformabilidad de los muros portantes (“gatos planos”) y otras características. Las figuras 15 muestran END utilizados para determinar el estado de la madera en una construcción a rehabilitar.

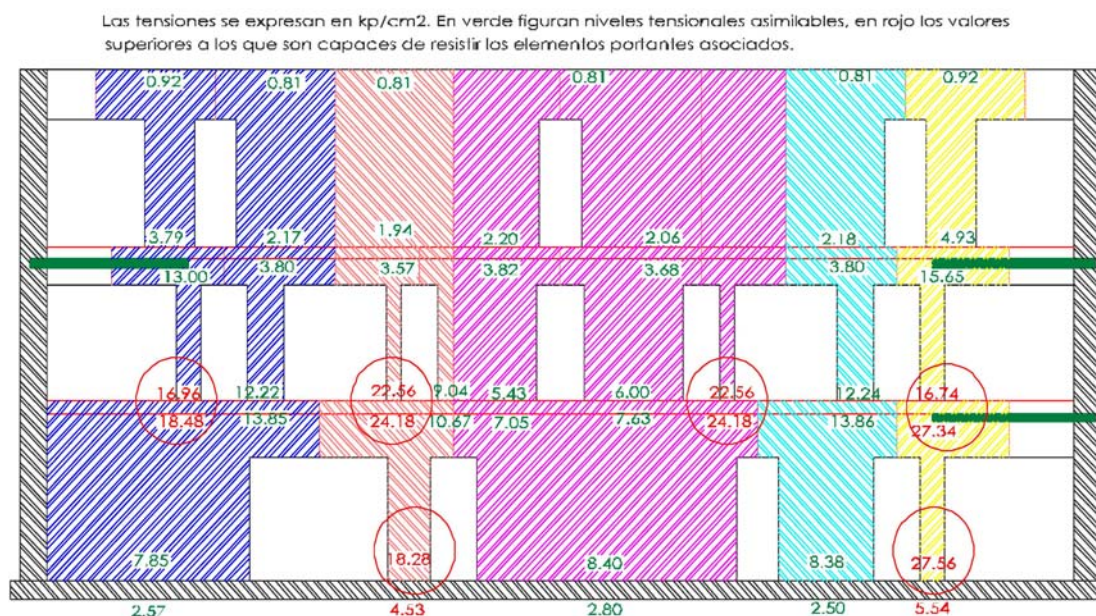
Figura 19 - Croquis en el que se indican los niveles tensionales en diferentes secciones críticas de los paños de un muro de fábrica. En el mismo se señalan cuáles no son aceptables.

La tabla 3 resume las conclusiones obtenidas del cálculo estructural de una zona analizada de un edificio que iba a rehabilitarse. De igual modo, la figura 19 recoge las tensiones existentes en diferentes secciones de un muro de carga de fábrica de bloques de hormigón e indica las zonas que no son satisfactorias.

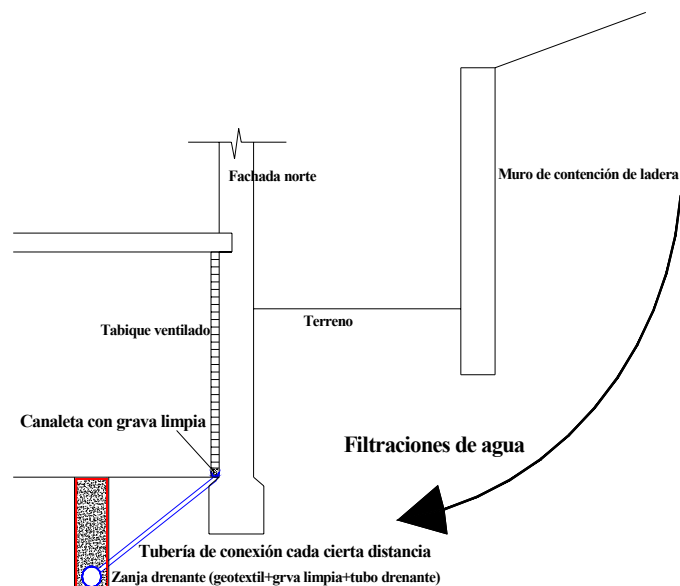
Figura 20 - Propuesta de solución para las humedades de filtración que acceden al edificio a través del muro de semisótano

En primer lugar, se resume una propuesta de intervención de mejora que se hizo en el caso de un edificio que tenía importantes humedades de filtración a través de un muro de mampostería que configuraba una de las paredes de un semisótano (el mismo, figura 20, contenía las tierras de una colina colindante y de la cual procedía el agua que se infiltraba en el inmueble). Dos fueron las soluciones estudiadas para tratar de resolver el problema de humedades y aunque una de ellas era mejor que la otra desde el punto de vista técnico, se optó por la segunda habida cuenta de la valoración global de los diferentes condicionantes que intervenían en el asunto, tal como se recoge:

B) Otra solución es organizar una zanja drenante en el interior del edificio, paralela al muro de semisótano citado, y suficientemente alejada del mismo de modo que no se afecte a su empotramiento en el terreno y al empuje pasivo que éste moviliza y que contiene las fuerzas horizontales que transmite el citado muro (se propone el situarla al centro del vano existente entre el muro exterior y el paralelo interior, que también es un muro de carga, y el hacerla por tramos: cada uno se irá acabando y cerrando antes de comenzar con el siguiente). Lo anterior, junto a la disposición de una canaleta interior en la base del muro, de recogida de las filtraciones de agua que pasen por éste, y complementado con una pared interior paralela al cerramiento, dejando una cámara de aire (adecuadamente ventilada) entre ella y el muro de contención de tierras.

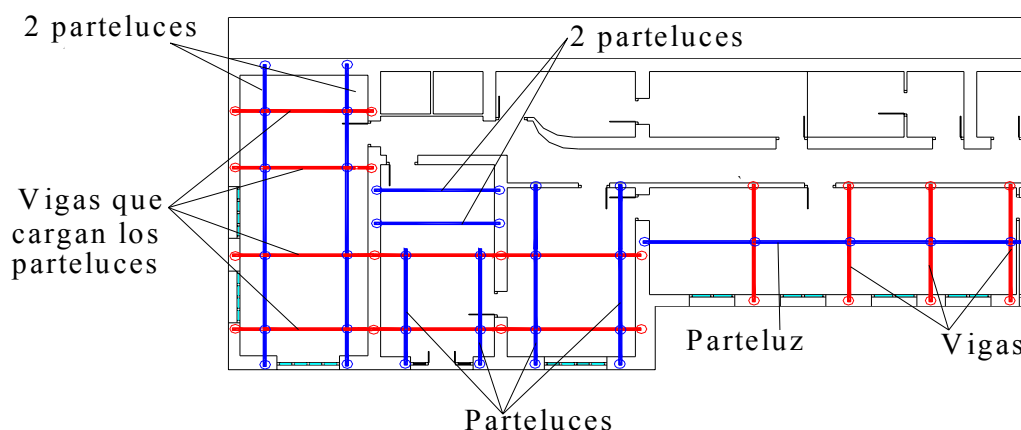
Figura 25: Planta parcial de los refuerzos de un forjado que no satisfacía la normativa de estructuras, a base de “parteluces” y “vigas cargadero” sobre muros de carga.

El dibujo que sigue (figura 21) recoge la situación, tentativa, que se propuso para el refuerzo del forjado de techo de la planta baja (se muestra una zona limitada del mismo). Se consideró que una solución con elementos metálicos era, probablemente, la mejor para el caso que nos ocupaba; la

misma conducía a pequeñas secciones de refuerzo. Dentro de las posibles piezas a elegir se recomendaba la utilización de perfiles HEB, que permitían resolver la problemática resistente con cantos mínimos.

La solución propuesta evitaba la necesidad de refuerzo de los forjados, así como la que tenían varias jácenas existentes, al reducir notablemente las zonas tributarias de forjado que descansaban sobre las mismas.

Por ello, en el refuerzo sugerido para el forjado de techo de la planta baja podía verse que en la zona de la izquierda (figura 25) se disponían dos parteluces para acortar los vanos (del orden de 5 m de luz) con que trabajan las viguetas metálicas existentes (IPN 140). Podría valer con uno sólo, pero ello conduciría a mayor canto de perfil (ya que el parteluz único tendría mayor área tributaria de forjado que en el caso de disponer dos) y, además, los cargaderos también requerirían mayor sección: Con un parteluz reciben una carga puntual en el centro del vano; mientras que en el caso de dos parteluces, serían dos cargas menores y actuando en unas posiciones muy favorables para el cargadero (cerca de sus extremos y sin movilizar grandes flexiones en éste) con lo que la sección necesaria sería menor.

En la misma planta que la comentada en el párrafo anterior (figura 25), puede verse que para el vano que da a la fachada principal (con una luz del orden de los 5 m) se ha dibujado un sólo parteluz al centro. Cabrían aquí las mismas consideraciones que antes; habría que analizar cual es la solución más interesante (si uno o dos parteluces) desde un punto de vista global: Dilema este que es habitual en la práctica profesional de los técnicos.
