LOS ESTUDIOS PREVIOS EN LA REHABILITACIÓN DE CONSTRUCCIONES DEL PATRIMONIO CONSTRUIDO

Luis Villegas¹ e Ignacio Lombillo²: GTED³.

Universidad de Cantabria (UC).

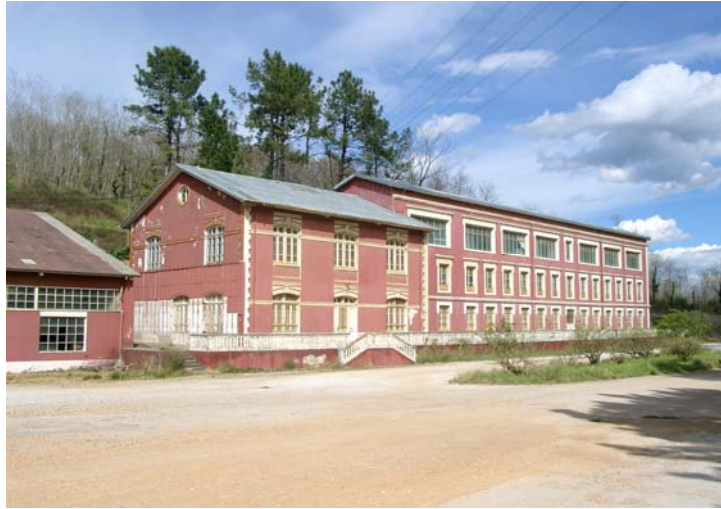
Figura 1: En el estudio previo a la rehabilitación de este edificio de oficinas hubo que reconocer y caracterizar sus diferentes elementos estructurales que eran desconocidos.

Habitualmente, la información existente sobre las características técnicas de la obra objeto de nuestra intervención profesional suele ser escasa, cuando no nula. La figura 1 muestra un edificio de oficinas de principios del siglo XX (zona izquierda de la fotografía), con posteriores ampliaciones en las décadas sucesivas (zona derecha de la imagen): En este caso

hubo que reconocer y caracterizar los diferentes elementos estructurales habida cuenta del desconocimiento total de sus particularidades.

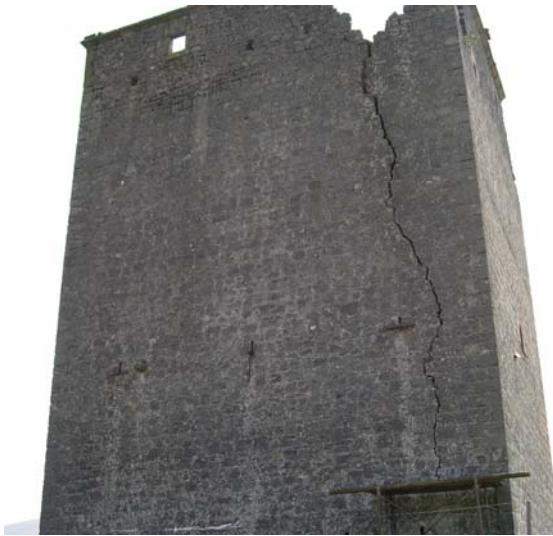
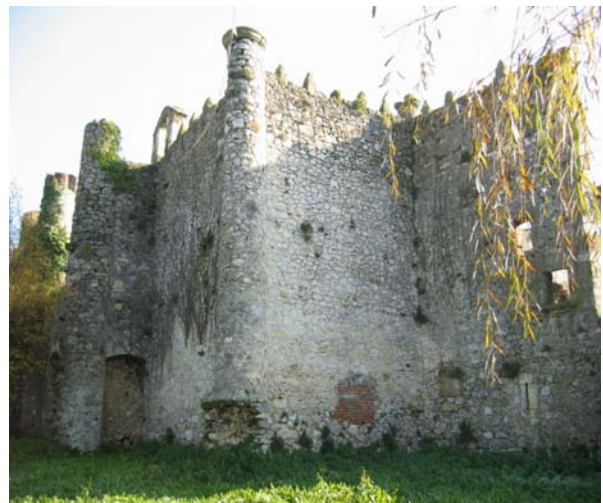
Figuras 2: Daños en los muros portantes de dos antiguos edificios y que en los estudios previos a su rehabilitación habrá que proceder a su análisis, diagnóstico y terapéutica.

Es frecuente, asimismo, que la construcción en estudio presente algún tipo de defecto o deterioro causado por el paso del tiempo, por el abandono o escaso mantenimiento que ha tenido, y que los técnicos habrán de analizar y diagnosticar: Las figuras 2 muestran el agrietamiento (izquierda) y la desagregación (derecha) en los muros portantes de dos edificios antiguos (varias veces centenarios).

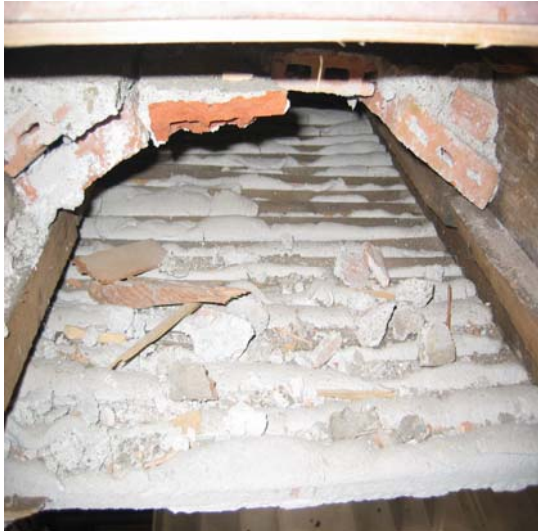
Figura 6: Cata realizada en un forjado de un edificio a rehabilitar y en donde pueden verse los diferentes elementos del mismo: Viguetas de madera, bovedillas de ladrillo, tarima y falso techo.

En obras antiguas de las que no se dispone proyecto ni se conocen los cambios que la construcción ha tenido en el transcurso del tiempo resultan de interés la realización de catas que permitan al técnico identificar los elementos resistentes que estructuran los pisos de la misma, poder medir sus dimensiones y caracterizar los materiales constituyentes. Conviene señalar que en la mayoría de las ocasiones los revestimientos de acabado de los techos nos ocultan totalmente cómo son los forjados: En tales casos el dejar a la vista, parcialmente, estos elementos es imprescindible. La fotografía 6 muestra el aspecto de una cata realizada en un forjado de un edificio que iba a rehabilitarse; la misma permitió conocer su constitución.

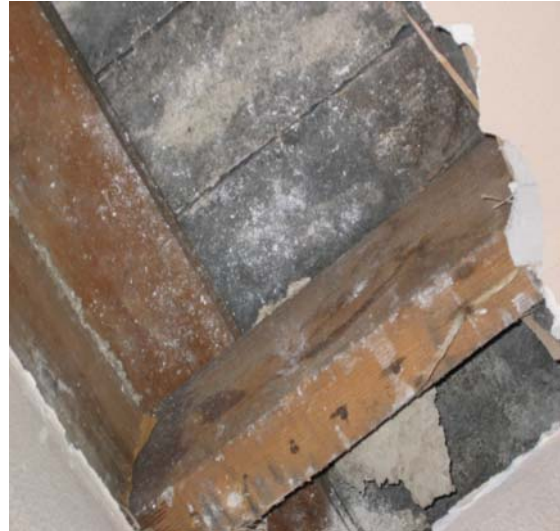
Figura 7: Cata realizada en un forjado de un edificio que iba a rehabilitarse: Se observa una losa de viguetas de hormigón, adosadas una junto a otra, sobre un forjado existente de vigería de madera.

En ocasiones, la información que se obtiene de las catas difícilmente podría ser imaginada por el técnico. La figura 7 muestran una cata de un forjado: Sobre la antigua vigería de madera y tarima, se ha construido una losa de viguetas adosadas de hormigón armado.

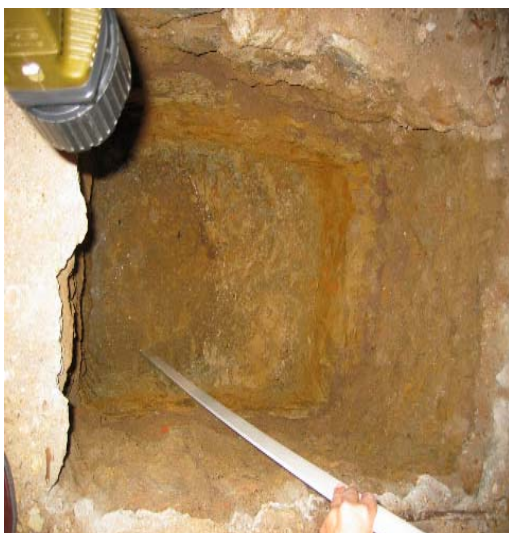
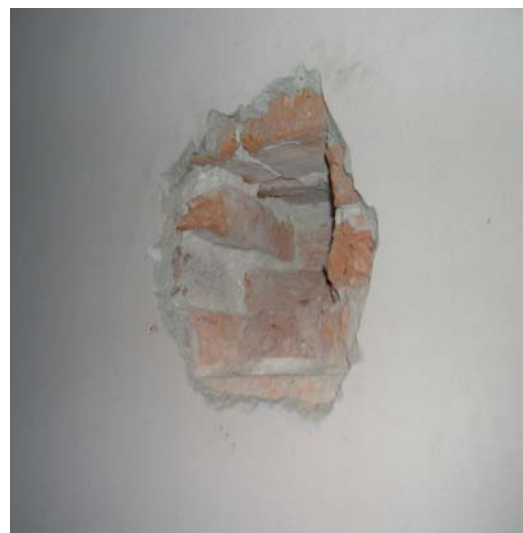
Figuras 8: A la izquierda se recoge un pozo realizado junto a un muro de carga (para conocer el tipo de terreno de cimentación y la profundidad del NF). A la derecha se muestra un aspecto de la constitución del citado muro (una fábrica de ladrillo macizo).

Las figuras 8 recogen dos instantáneas al respecto: El pozo que se muestra (izquierda) buscaba conocer el tipo de terreno de cimentación y la profundidad a que aparecía el nivel freático después de un periodo de lluvia abundante (en el edificio en cuestión existían importantes problemas de humedad por filtraciones a través de un muro de semisótano y de capilaridad provenientes del terreno); la imagen derecha muestra una cata realizada en un muro. La figura 9 muestra la situación de las catas realizadas en los forjados de un edificio.

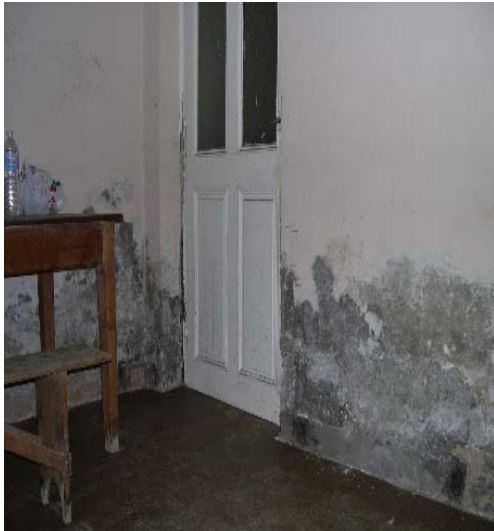
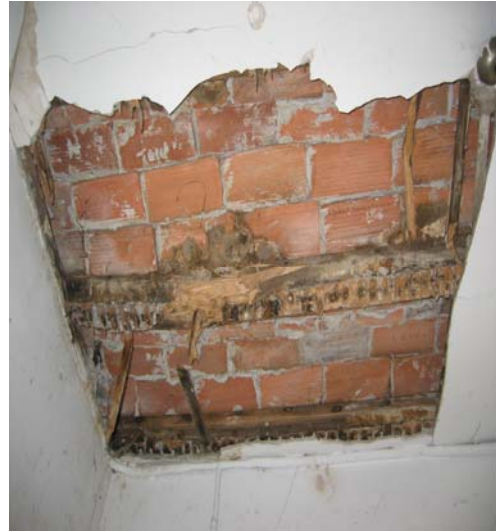
Fotografías 11: Defectos existentes en una obra objeto de rehabilitación, después de algunos años sin uso y sin mantenimiento alguno: A la izquierda pueden observarse importantes humedades de capilaridad, provenientes del terreno, en los muros. La imagen de la derecha muestra la pudrición por humedad y el colapso parcial de un forjado de viguetas de madera y bovedillas de ladrillo.

Debe llevarse a cabo una inspección y registro sistemático de los procesos patológicos existentes. El material gráfico (fotos y croquis) obtenido en las diferentes visitas resulta siempre, a posteriori, muy útil: Permite un estudio detallado de aspectos que es difícil considerar in situ y la relación de diferentes imágenes entre sí. Además, las fotografías se utilizarán al redactar el informe técnico del estudio que nos ocupa, al ser pruebas evidentes de los daños y de los diferentes elementos que se van describiendo en el mismo. Las figuras 11 recogen dos instantáneas de defectos observados en una obra objeto de rehabilitación.

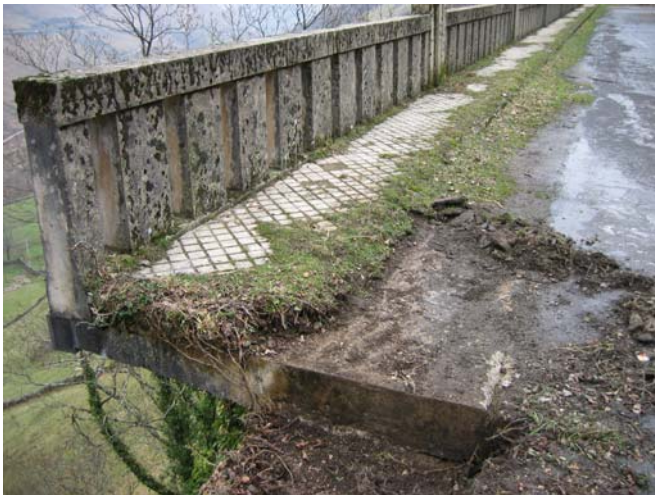
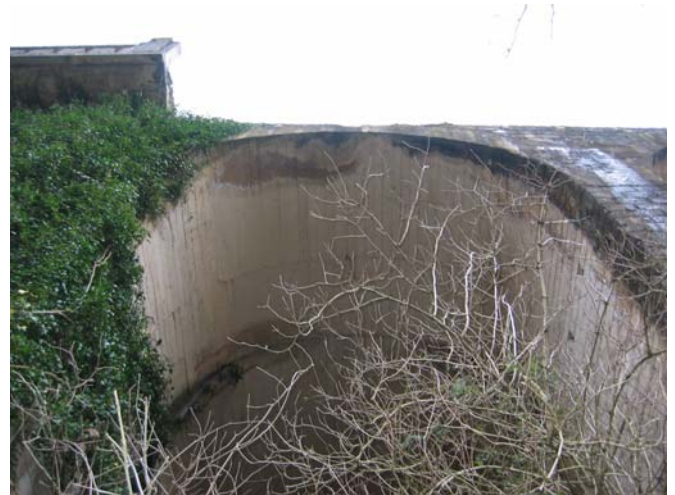
Fotografías 12: Voladizo existente (izquierda) sobre una arcada de bóvedas de hormigón (derecha): La estabilidad a vuelco de aquél no era adecuada y una parte del mismo ha colapsado (se aprecia en ambas imágenes) por falta de equilibrio estático.

Las imágenes 12 recogen un voladizo (o ménsula) que carga en su extremo una balaustrada (foto izquierda) y sirve de remate de coronación, a modo de imposta, de una arcada resuelta con pilas de fábrica de bloques de hormigón perimetrales y hormigón ciclópeo en su interior y bóvedas de hormigón en masa (figura derecha): Las fotografías muestran cómo parte del elemento volado ha caído.

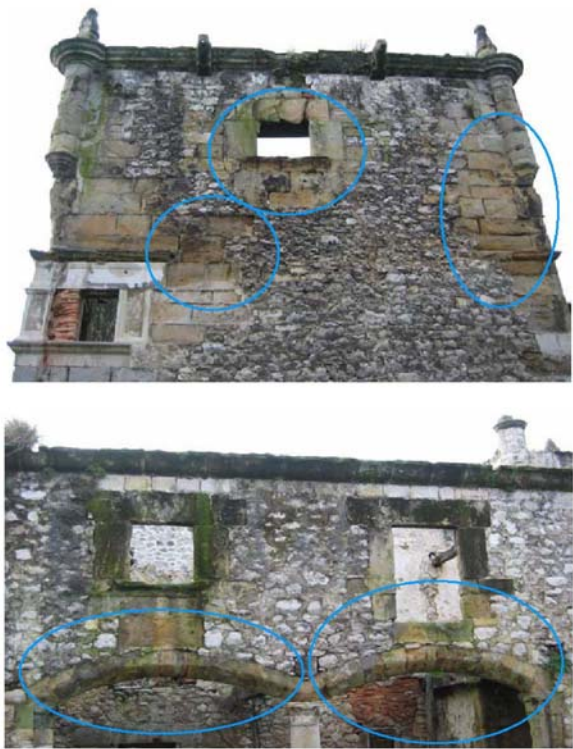
*Figura 13:
Ficha de uno de los
procesos patológicos
existentes en los muros
pétreos de una
construcción centenaria.*

PROCESOS PATOLÓGICOS EN MURO ESTE (PARAMENTO EXTERIOR).
<p>DESAGREGACIÓN</p>

<p>COMENTARIOS</p> <p>Se observan descohesiones pétreas en coincidencia con las zonas del paramento exterior del muro este donde se localizan areniscas. Las disgregaciones presentadas responden a desagregaciones arenosas, comúnmente denominadas arenización.</p> <p>Por la presencia de pátina biogénica y piedras de naturaleza arenisca, la presencia de desagregación puede deberse a las tensiones internas generadas por la acción de los agentes causantes de dicha pátina o a variaciones volumétricas vinculadas a procesos de absorción de humedad.</p> <p>Para una información general de dicho proceso patológico se remite al lector al anejo A1.1 "Descripción general de los procesos patológicos presentes".</p>

Es importante, además, que el equipo técnico que está realizando el estudio registre metódicamente las diferentes anomalías y defectos detectadas: Confeccionando fichas (figura 13) y mapas con los diferentes procesos patológicos existentes, lo cual le ayudará a globalizarlos y entenderlos.

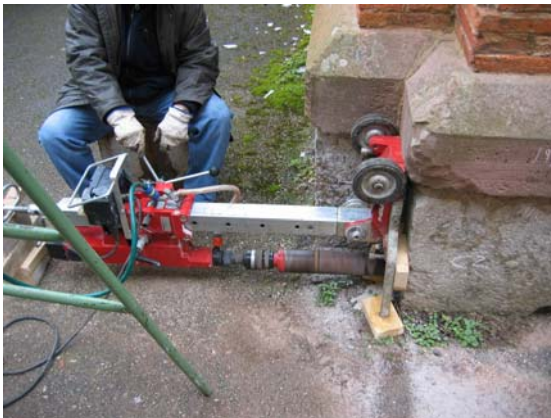
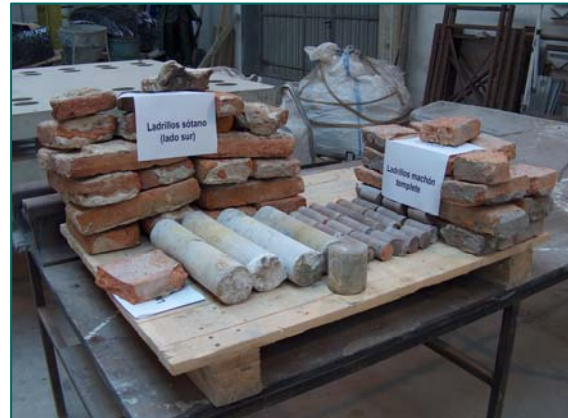
Figuras 16: Extracción de testigos de piedra de un sillar de un muro portante y preparación de muestras de materiales para su ensayo en laboratorio.

Esta etapa de consecución de datos de la construcción va acompañada, habitualmente, de toma de muestras de materiales y de ensayos (de campo y de laboratorio). Las figuras 16 recogen la extracción de testigos de un sillar (para posterior rotura de los mismos y obtención de la resistencia mecánica de la piedra) y la preparación de muestras de diferentes materiales previa a su ensayo.

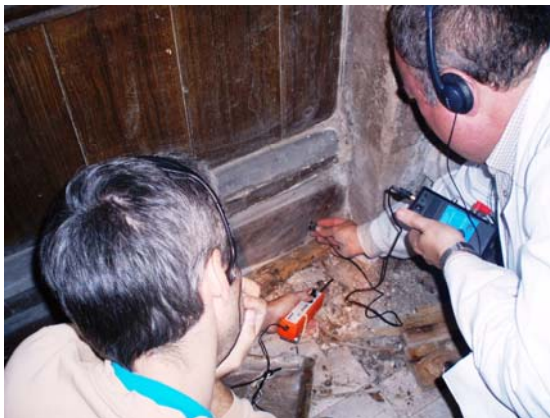
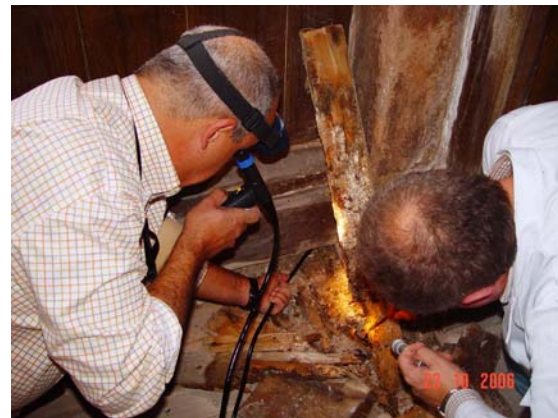
Figuras 17: Ensayos no destructivos (END) en elementos de madera: Escucha de sonidos para investigar la actividad de insectos xilófagos (izq.) e inspección de huecos a través de endoscopio (dcha.): Cortesía de Montañesa de desinfección, S.L.

También son muy útiles las metodologías no destructivas in situ; éstas (ensayos no destructivos o END) son particularmente interesantes para conocer la integridad de los elementos (métodos sónicos), la inspección de zonas inaccesibles (endoscopia), los niveles tensionales y las propiedades de deformabilidad de los muros portantes (“gatos planos”) y otras características. Las figuras 17 muestran END utilizados para determinar el estado de la madera en una construcción a rehabilitar.
